笛-1. 市川三郷町大塚地先

当該箇所を伐採する理由

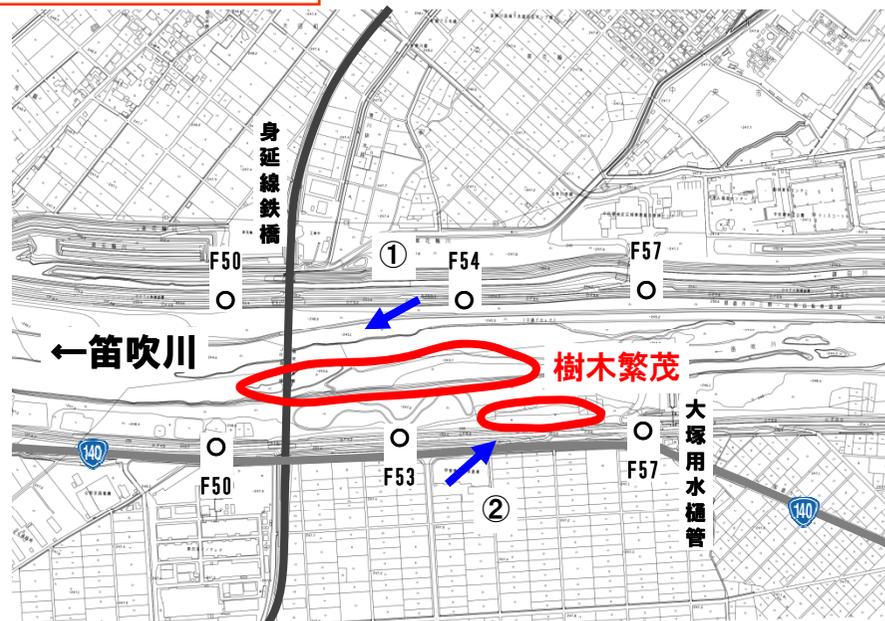
伐採予定箇所

- ① 樹木の繁茂に伴う洪水の流れの阻害となるとともに、土砂の堆積により平常時の流れが固定化しており、川岸が浸食を受ける恐れがあります。
- ② 樹木により、河川の状況把握をする巡視の支障となります。
- ③ 樹木が倒れて流木となった場合、下流側の橋梁に引っかかったり、堤防に悪影響を及ぼす可能性があります。

- ◎ 伐採範囲 市川三郷町大塚地先
身延線鉄橋付近600mの区間
(笛吹川左岸河川敷)
- ◎ 伐採面積 約18,800m²
- ◎ 伐採本数 ハリエンヅ、ヤナギ、クルミなど約
1,700本

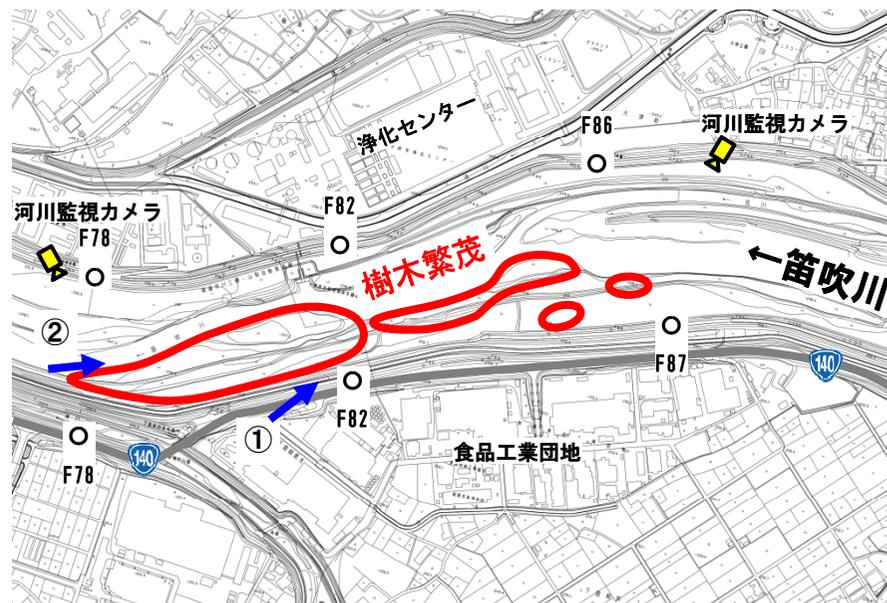
伐採予定箇所

- ① 樹木の繁茂に伴う洪水の流れの阻害となるとともに、土砂の堆積により平常時の流れが固定化しており、川岸が浸食を受ける恐れがあります。
- ② 樹木により、河川の状況把握をする巡視や河川監視カメラでの監視の支障となります。
- ③ 樹木が倒れて流木となった場合、下流側の橋梁に引っかかったり、堤防に悪影響を及ぼす可能性があります。

- ◎伐採範囲 中央市高部地先
甲府市下曾根地先
下曾根橋下流約1900mの地点から
上流へ約1000mの区間
(笛吹川河川敷)
- ◎伐採面積 約28,000m²
- ◎伐採本数 ハリインヅなど約2800本

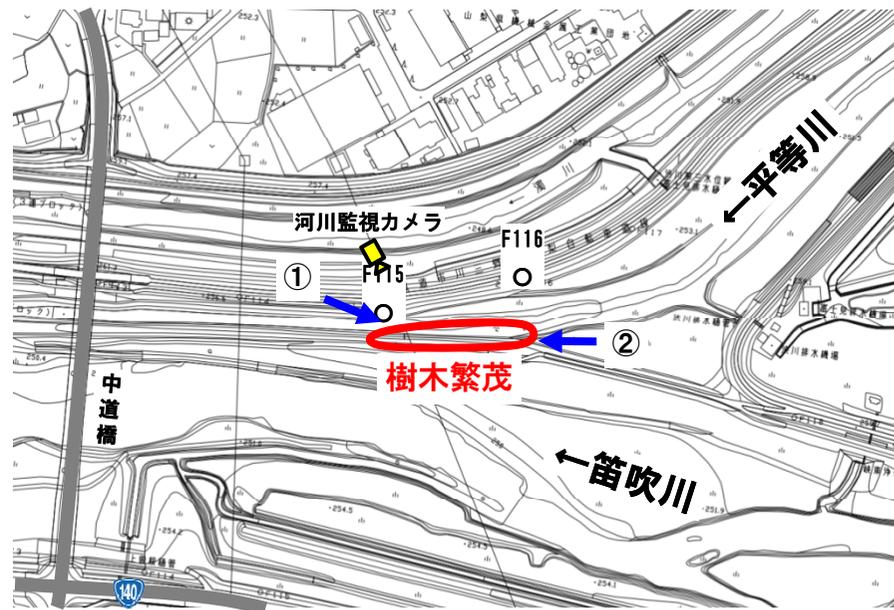
伐採予定箇所

- ① 樹木が洪水時の流れの阻害となります。
- ② 樹木により、河川の状況把握をする巡視や河川監視カメラでの監視の支障となります。
- ③ 樹木が倒れて流木となった場合、下流側の橋梁に引っかかったり、堤防に悪影響を及ぼす可能性があります。

- ◎ 伐採範囲 甲府市落合町地先
中道橋上流約200mの地点から
上流へ約150mの区間
(笛吹川右岸河川敷)
- ◎ 伐採面積 約1,500m²
- ◎ 伐採本数 竹など約2500本

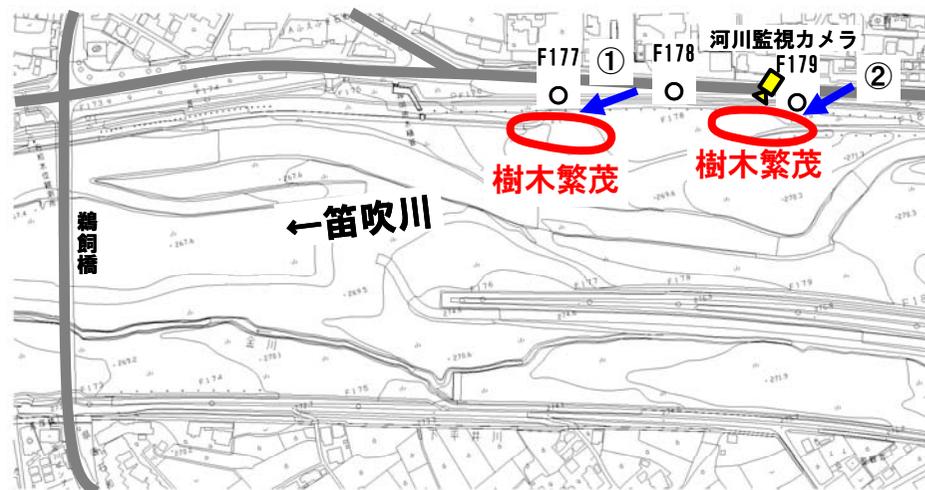
伐採予定箇所

- ①樹木が洪水時の流れの阻害となります。
- ②樹木により、河川の状況把握をする巡視や河川監視カメラでの監視の支障となります。
- ③樹木が倒れて流木となった場合、下流側の橋梁に引っかかったり、堤防に悪影響を及ぼす可能性があります。

- ◎伐採範囲 笛吹市八田地先
鶺鴒橋上流約400mの地点から
上流へ約300mの間
(笛吹川右岸河川敷)
- ◎伐採面積 約1,500m²
- ◎伐採本数 ハリインヅ、雑木など約190本

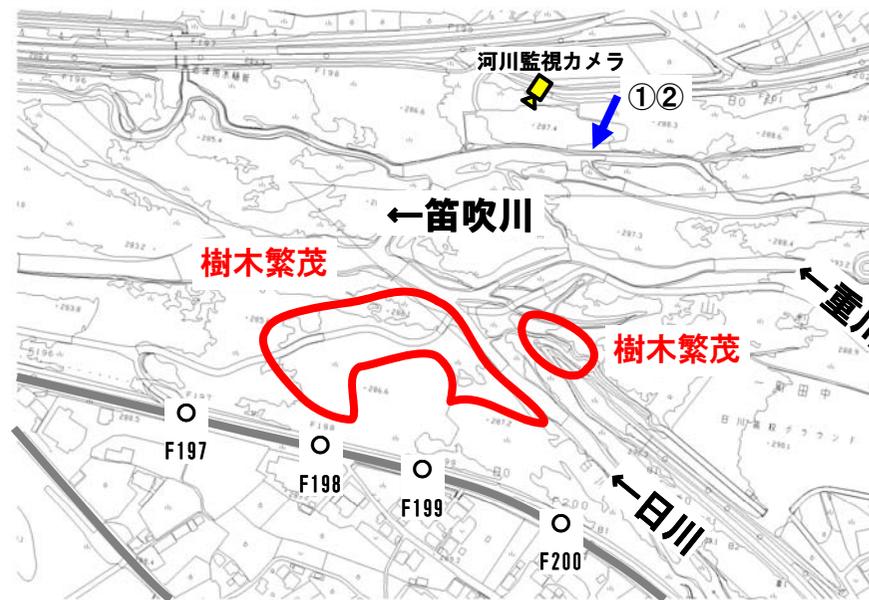
伐採予定箇所

- ①樹木が洪水時の流れの阻害となります。
- ②樹木により、河川の状況把握をする巡視や河川監視カメラでの監視の支障となります。
- ③樹木が倒れて流木となった場合、下流側の橋梁に引っかかったり、堤防に悪影響を及ぼす可能性があります。

- ◎伐採範囲 笛吹市田中地先
日川高校グラウンドの下流約100mの地点から下流へ約300mの区間
(笛吹川左岸河川敷)
- ◎伐採面積 約5,700m²
- ◎伐採本数 ハリインヅ、雑木など約710本

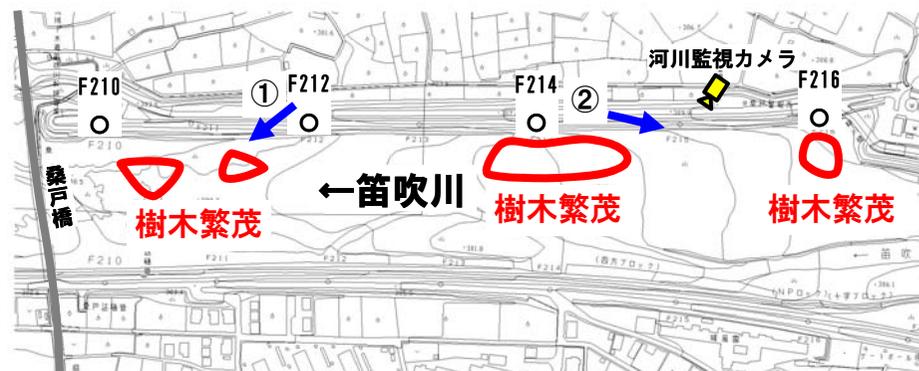
伐採予定箇所

- ① 樹木の繁茂に伴う洪水の流れの阻害となるとともに、土砂の堆積により平常時の流れが固定化しており、川岸が浸食を受ける恐れがあります。
- ② 樹木により、河川の状況把握をする巡視や河川監視カメラでの監視の支障となります。
- ③ 樹木が倒れて流木となった場合、下流側の橋梁に引っかかったり、堤防に悪影響を及ぼす可能性があります。

- ◎伐採範囲 笛吹市桑戸地先
山梨市正徳寺地先
桑戸橋の上流約50mの地点から
上流へ約700mの区間
(笛吹川右岸河川敷)
- ◎伐採面積 約3,600m²
- ◎伐採本数 ハリヅ、雑木など約350本

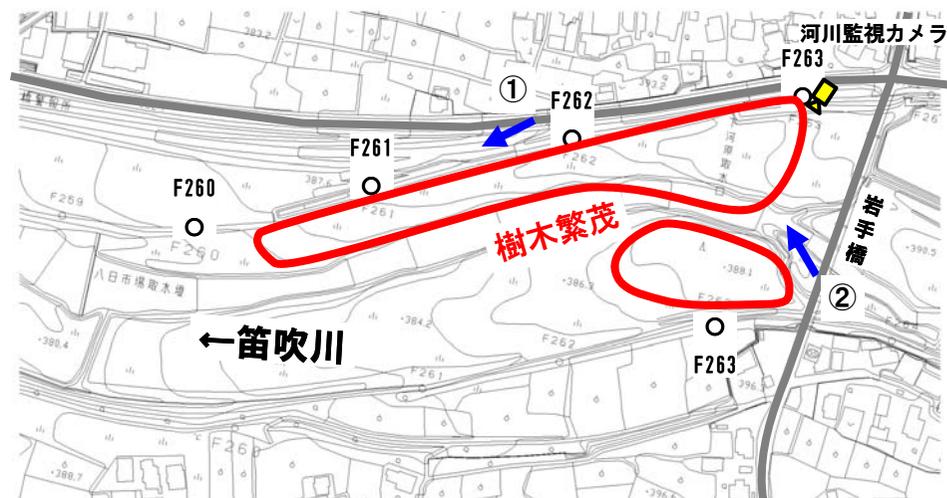
伐採予定箇所

- ① 樹木が洪水時の流れの阻害となります。
- ② 樹木により、河川の状況把握をする巡視や河川監視カメラでの監視の支障となります。
- ③ 樹木が倒れて流木となった場合、下流側の橋梁に引っかかったり、堤防に悪影響を及ぼす可能性があります。

- ◎伐採範囲 山梨市岩手地先
岩手橋の下流側から
下流へ約300mの区間
(笛吹川河川敷)
- ◎伐採面積 約4,000m²
- ◎伐採本数 ハリノヅ 1、雑木など約470本
