9月11日アオコ対策状況

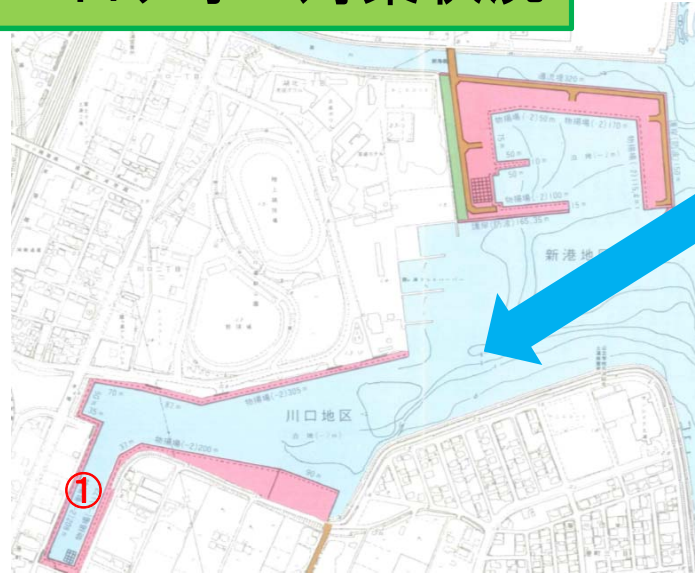
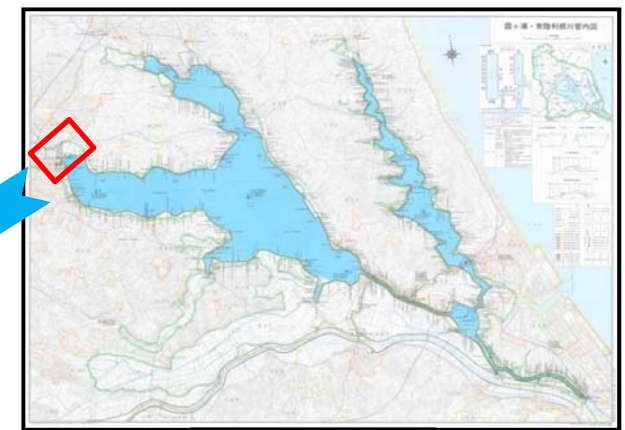
1. 対策箇所: 土浦港
2. 発生状況: 土浦港内レベル2~6のアオコ発生。
3. 対策内容: 「水馬」にて運転、アオコ回収・脱水
4. 対策効果: 水馬脱水アオコ3本 累計26本
朝方の作業前は、水馬周辺はレベル4であったが、作業開始後3時間程するとアオコが浮上し始め、回収作業中、レベル5に上昇、その後、レベル5を維持。

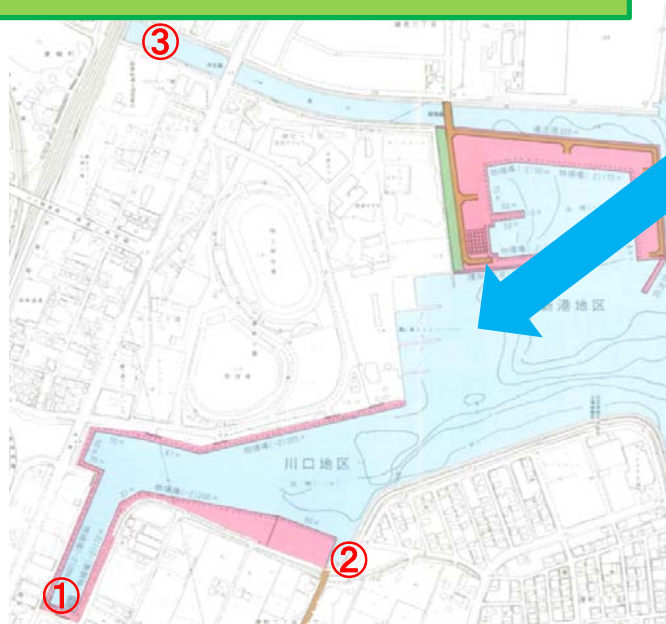
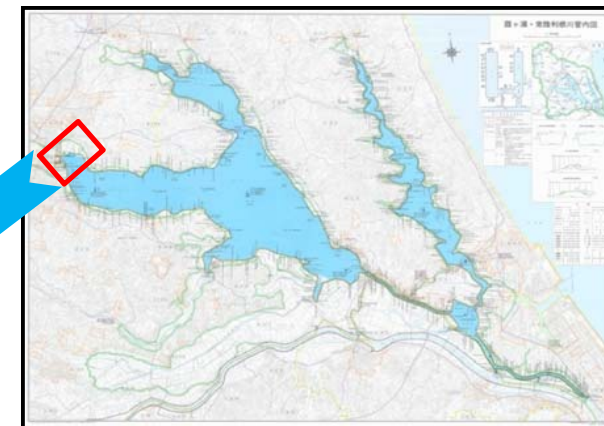
1. 対策箇所: 土浦港、新川
2. 発生状況: 土浦港内、レベル2~6、新川レベル6のアオコ発生(午後)
3. 対策内容: 作業船3隻にて、攪拌作業。
4. 対策効果: 朝方は北北西の風で、不動前レベル6、造船所前レベル4、全体が3程度とアオコは少ない感じであったが、作業開始後3時間程するとアオコが浮上し、レベル5となった。攪拌作業により、レベル3となる。
新川は河口側に浮遊し、フェンス部に滞留せず。午後、北東の風によりフェンス部に滞留し、レベル6となる。攪拌後レベル3となる。
