西浦アオコ発生・対策状況日誌

平成 25 年 9 月 19 日 (木)

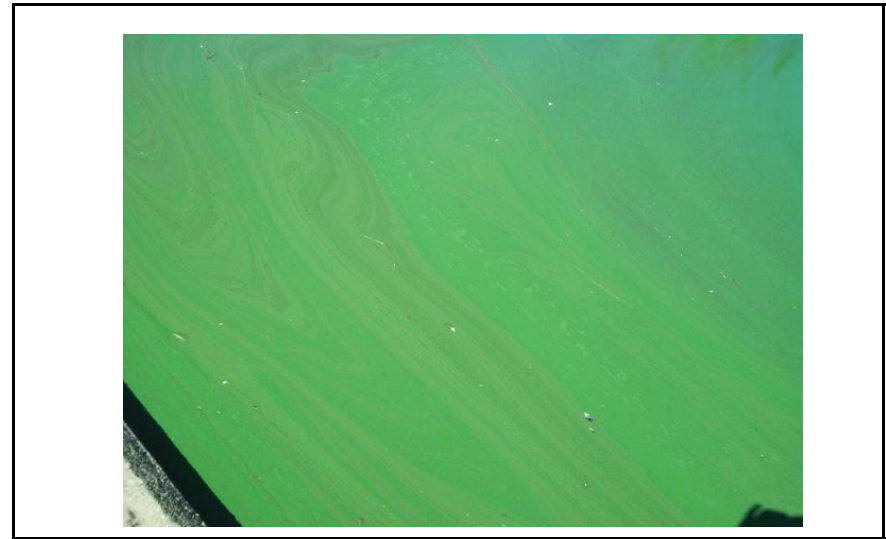
西浦中岸34. 75k+200m関川機場付近 レベル3 悪臭無し

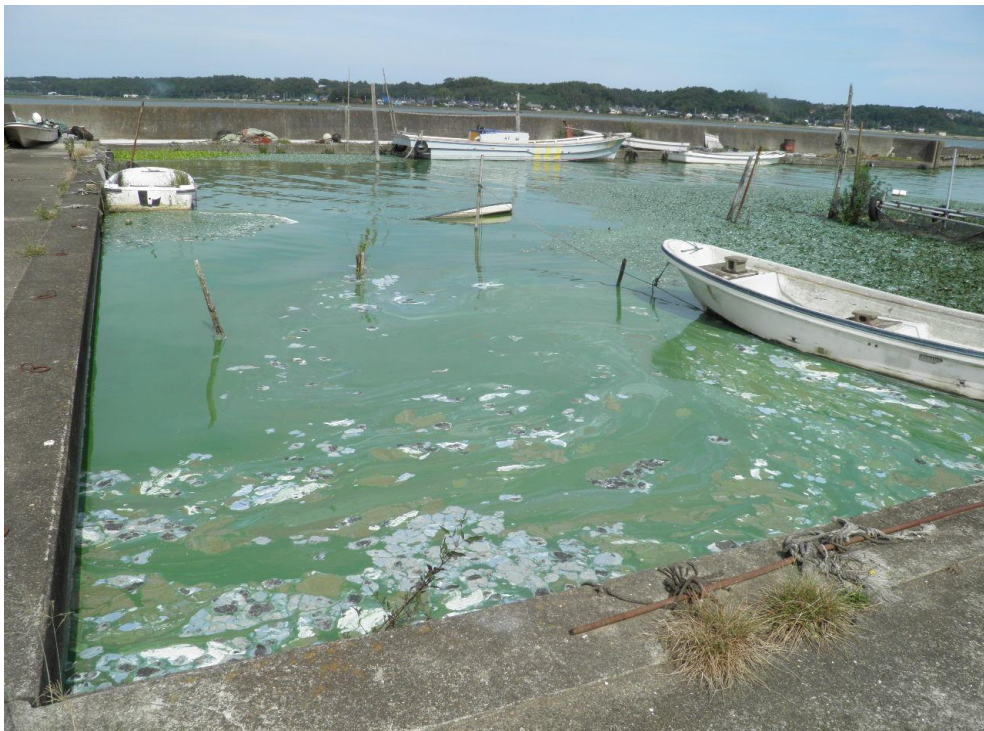
北浦右岸31.0km+80m帆津倉第一舟溜まり内

レベル: 5

悪臭: 有

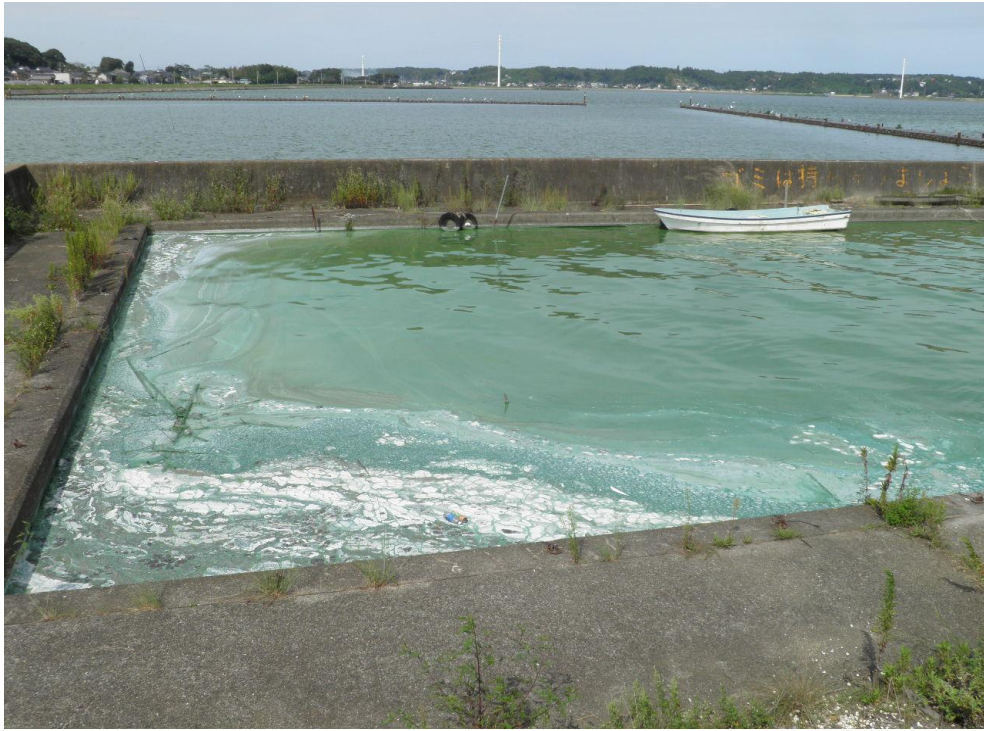
北浦右岸29.25km-40m小船津鶴ヶ居舟溜まり内 レベル: 5 悪臭: 有

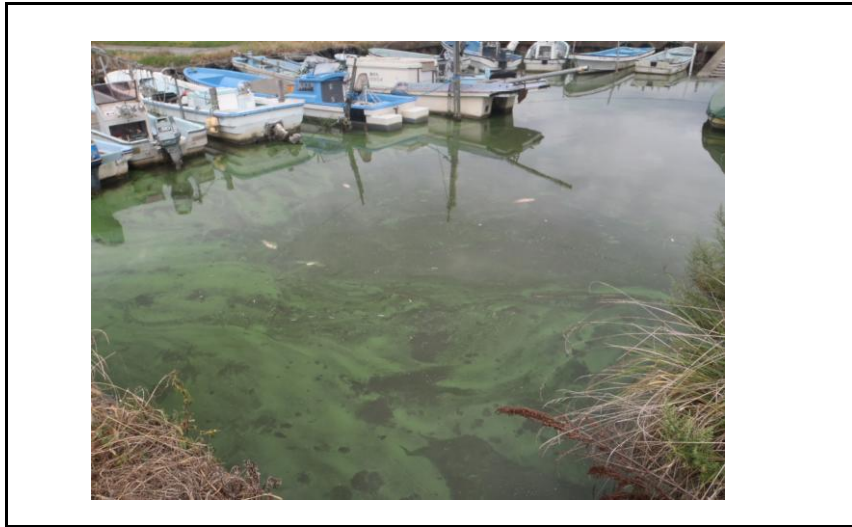
西浦中岸32. 5k+100八木第一舟溜まり付近 レベル3 悪臭無し

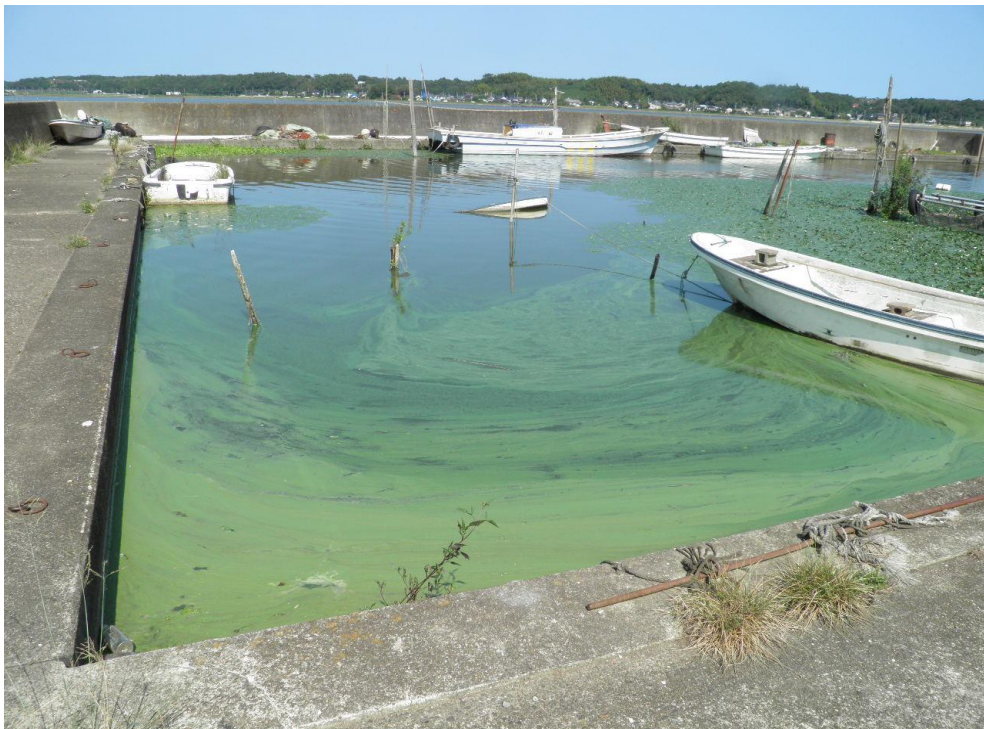
北浦右岸31km+80m帆津倉第一舟溜まり内

レベル: 4

悪臭: 有

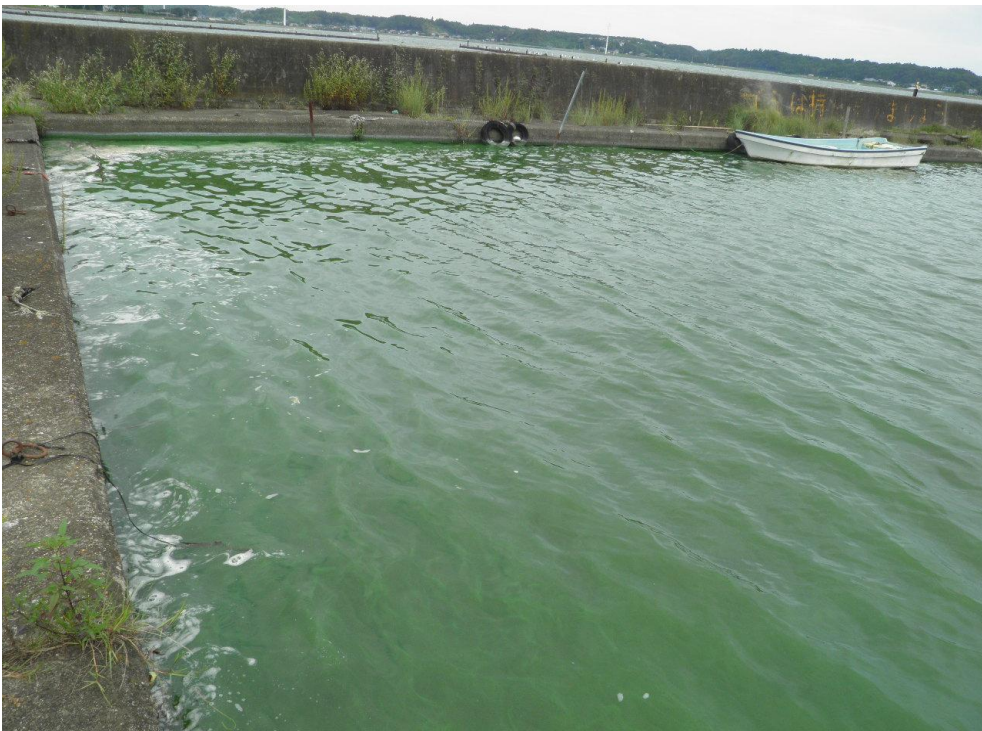
北浦右岸29.25km-60m小船津鶴ヶ居舟溜まり内 レベル: 3 悪臭: 無

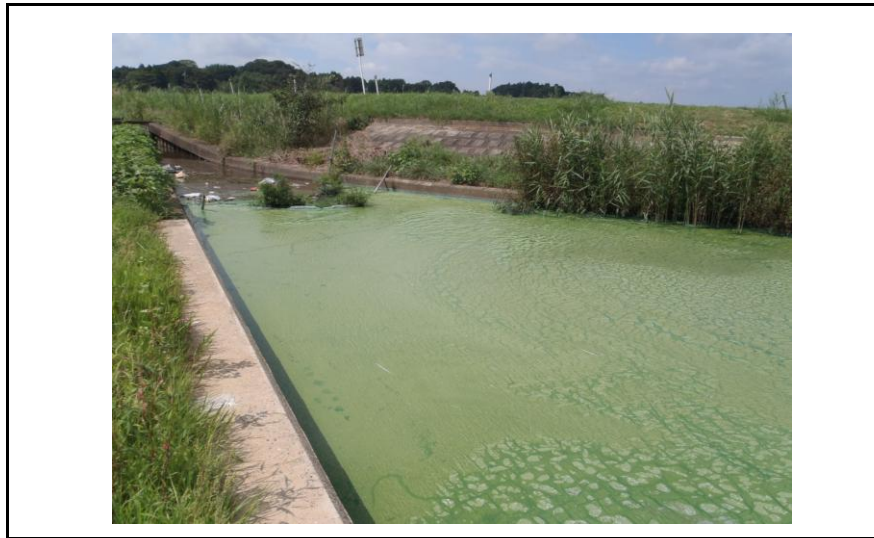
西浦中岸34.75k+200m関川機場付近 レベル4 悪臭有り

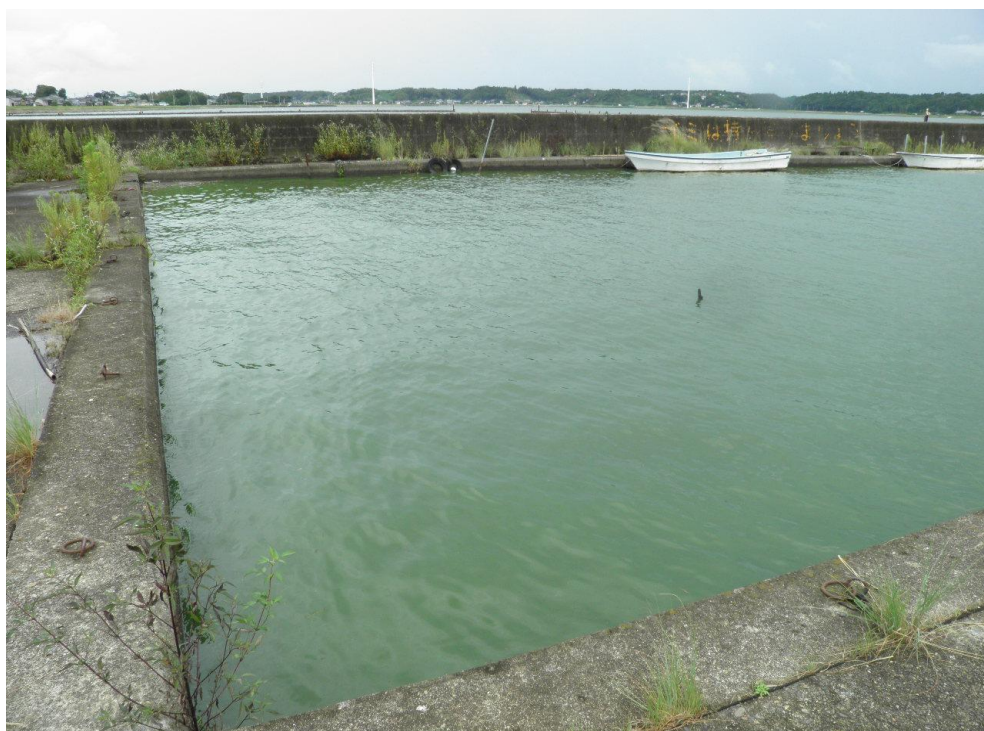
北浦右岸29.25km-60m鶴ヶ居舟溜り内

レベル: 3

悪臭: 無

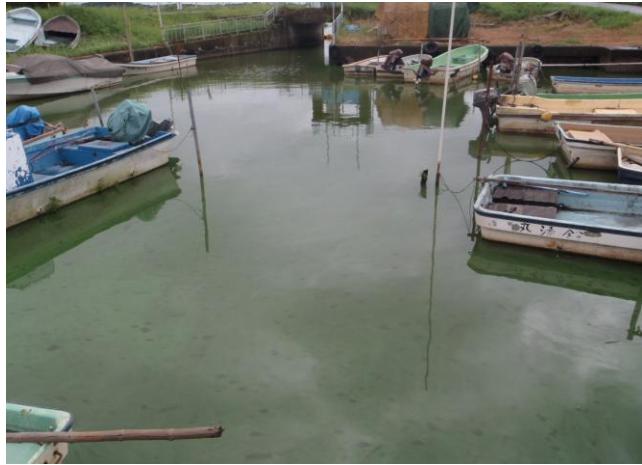
西浦中岸36.5坂井戸舟溜まり付近 レベル2 悪臭無し
