北浦アオコ発生状況日誌

平成 26 年 6 月 30 日(月)

西浦アオコ発生・対策状況日誌

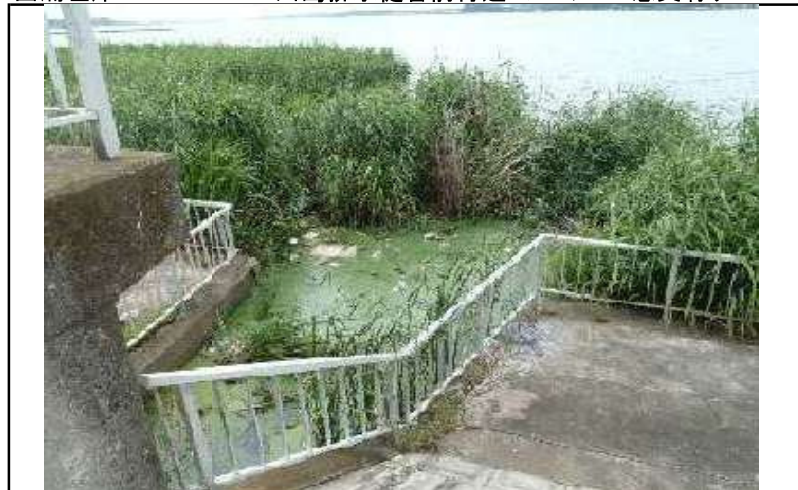
西浦左岸34.00km+150m川島排水樋管前付近 レベル6 悪臭有り

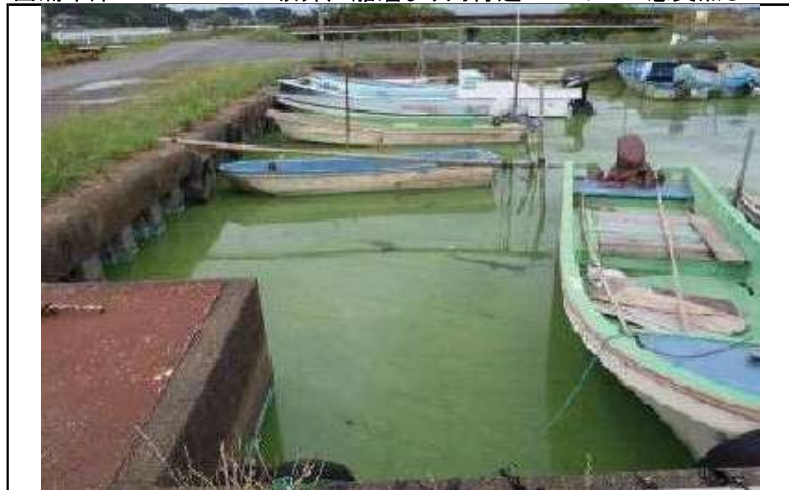
西浦中岸36.25km+200m坂井戸船溜まり内付近 レベル5 悪臭無し

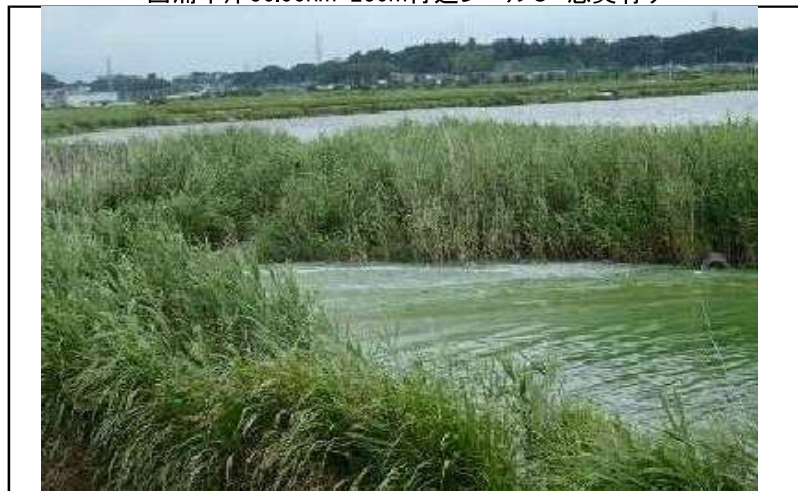
西浦中岸36.00km+230m付近レベル6 悪臭有り

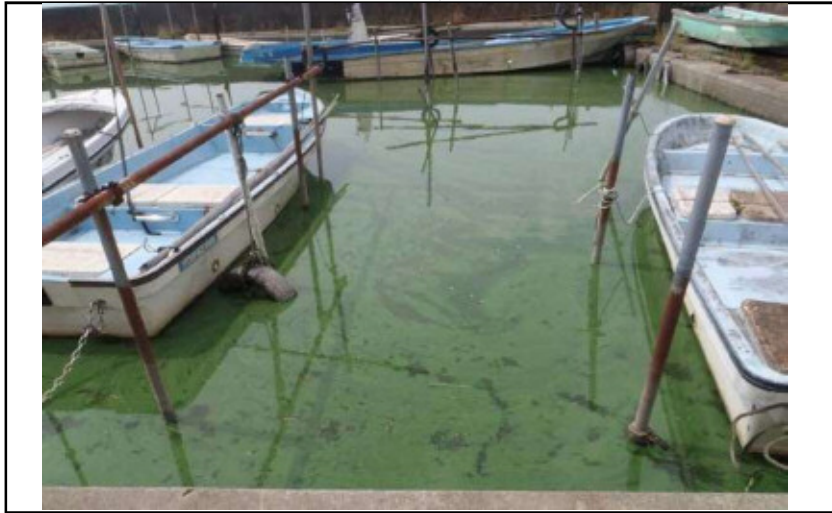
西浦左岸27.25km小川舟溜り内 レベル4 悪臭無し

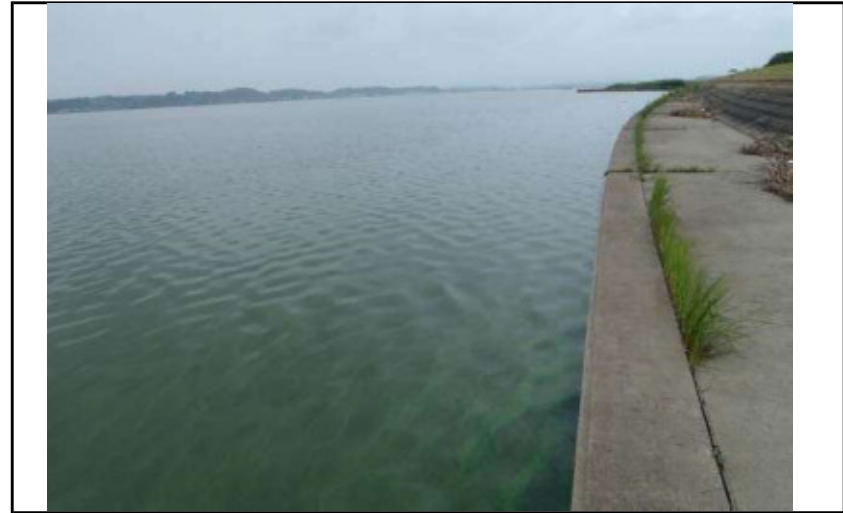
西浦左岸32.00km+120m付近 レベル3 悪臭無し

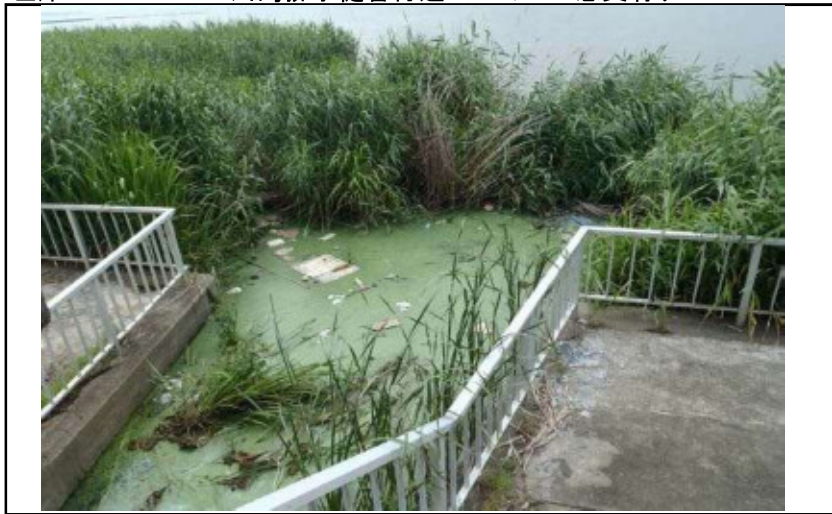
左岸34.00km+150m川島排水樋管付近 レベル6 悪臭有り

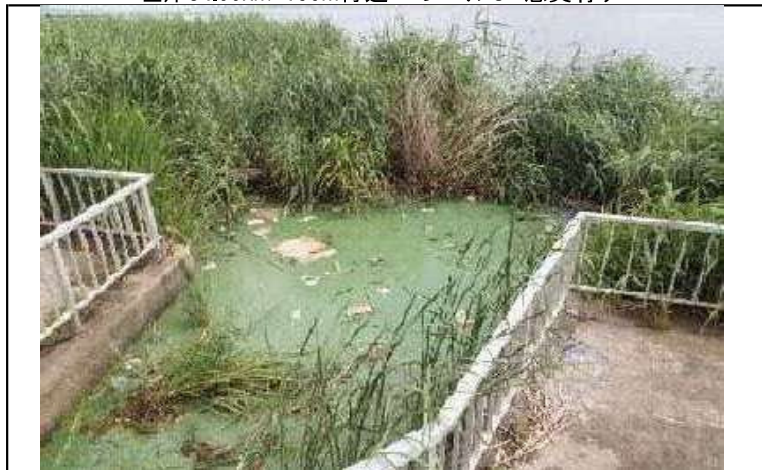
左岸34.00km+150m付近 レベル6 悪臭有り

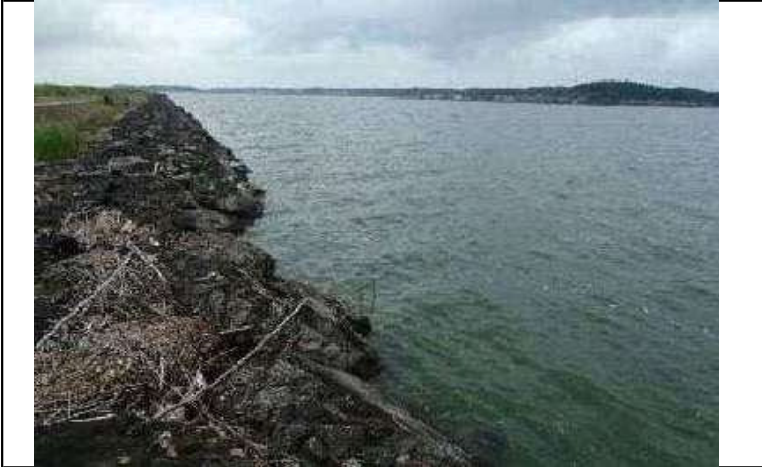
中岸33.75km付近 レベル3 悪臭無し

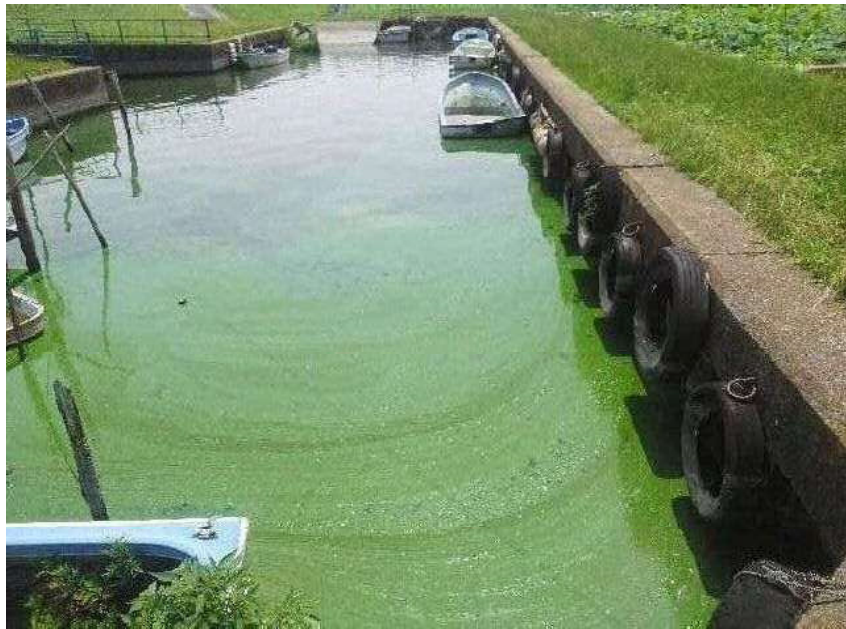
北浦右岸19. 75km天掛舟溜まり.

レベル: 4

悪臭: 有

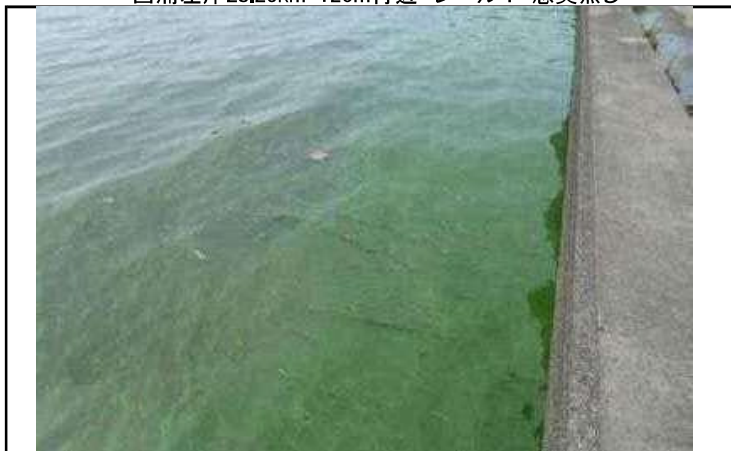
西浦左岸28.25km+120m付近 レベル4 悪臭無し

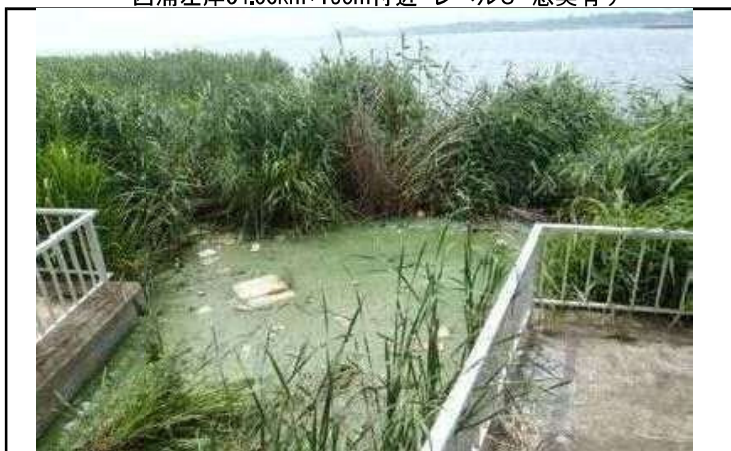
西浦左岸34.00km+150m付近 レベル6 悪臭有り

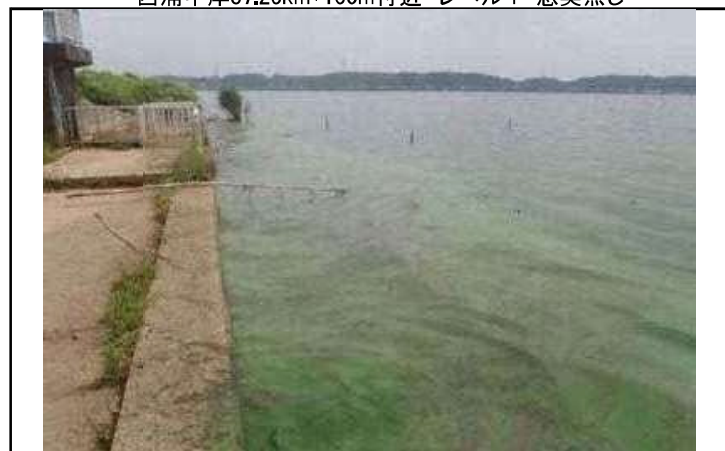
西浦中岸37.25km+100m付近 レベル4 悪臭無し

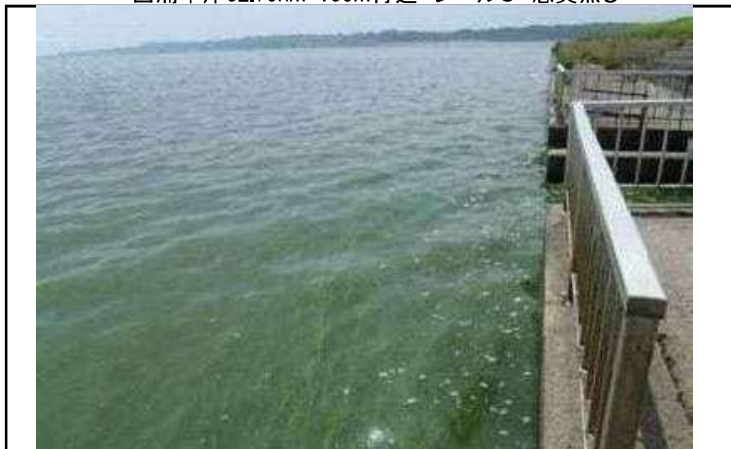
西浦中岸32.75km+100m付近 レベル3 悪臭無し

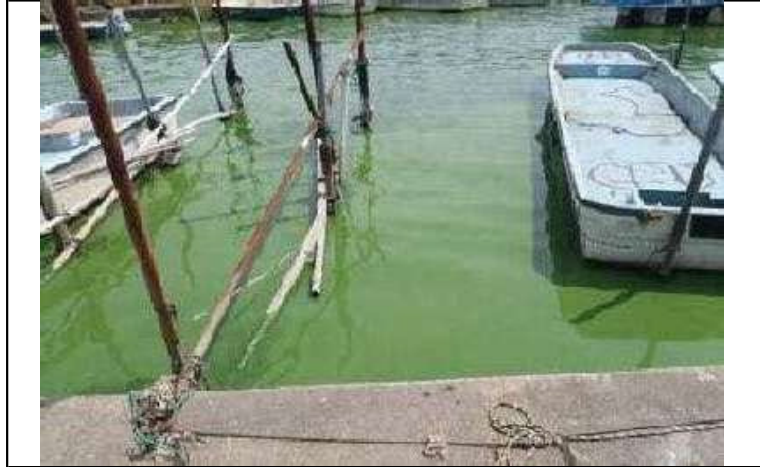
西浦左岸27.25km小川舟溜り付近 レベル4 悪臭無し

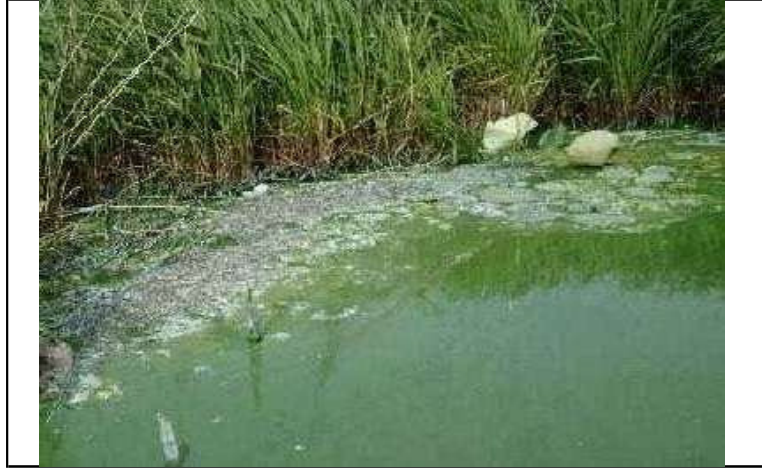
中岸36.25km+210m坂井戸船溜まり樋門付近レベル6 悪臭無し

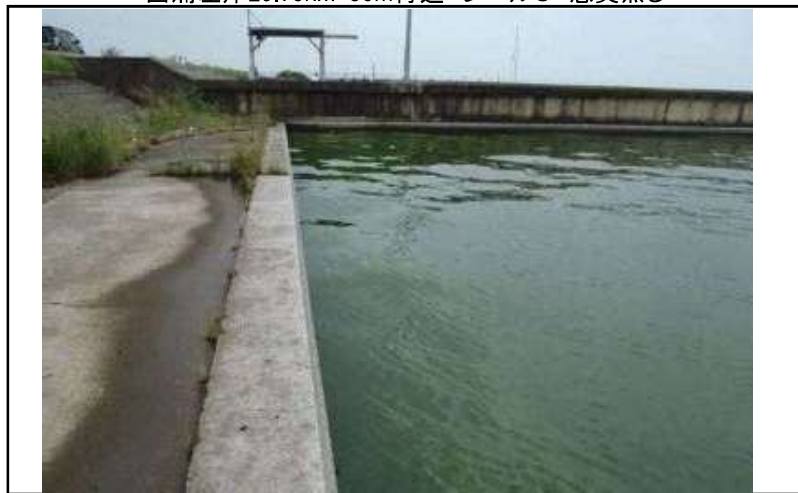
西浦左岸29.75km+50m付近 レベル3 悪臭無し

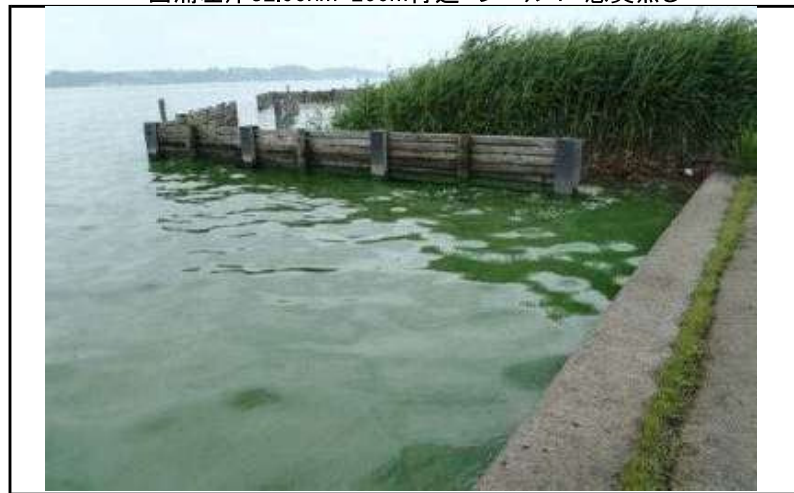
西浦左岸32.00km+200m付近 レベル4 悪臭無し

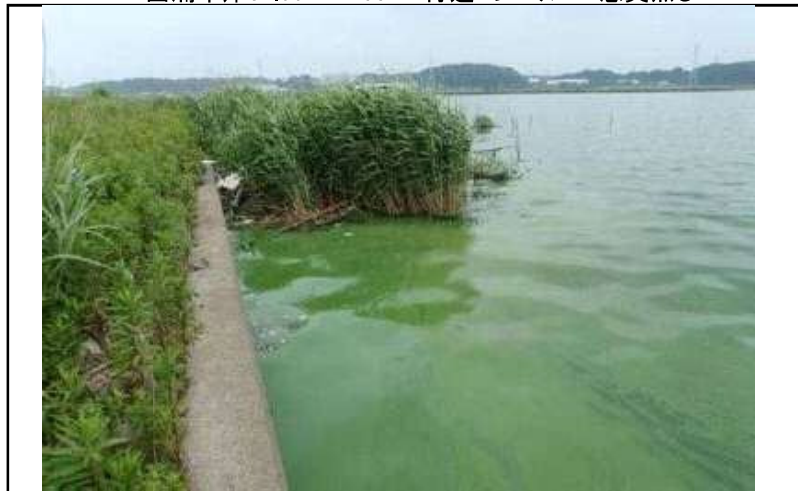
西浦中岸37.00km+100m 付近 レベル4 悪臭無し

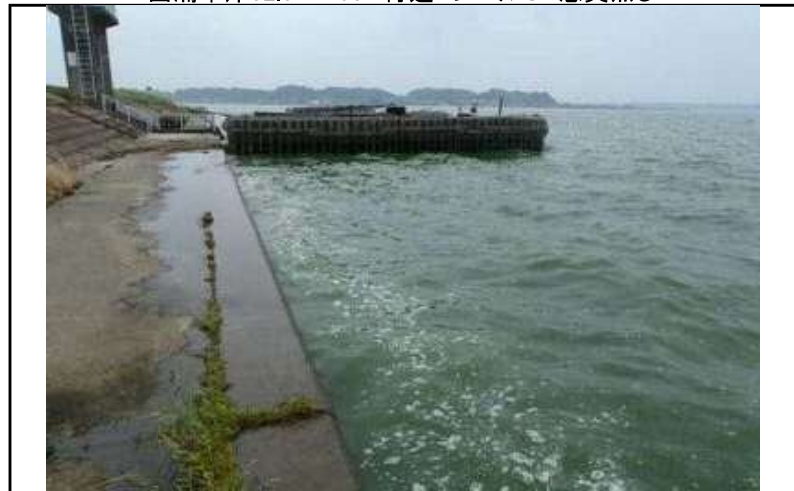
西浦中岸32.5km+50m付近 レベル3 悪臭無し

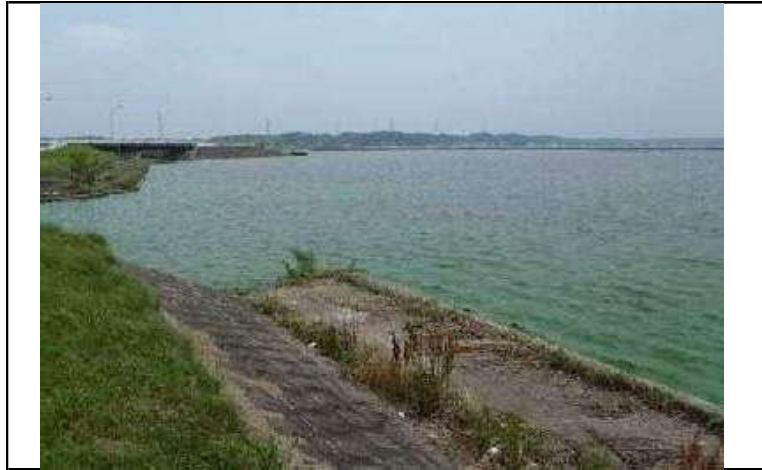
西浦左岸27.75+150m付近 レベル4 悪臭無し

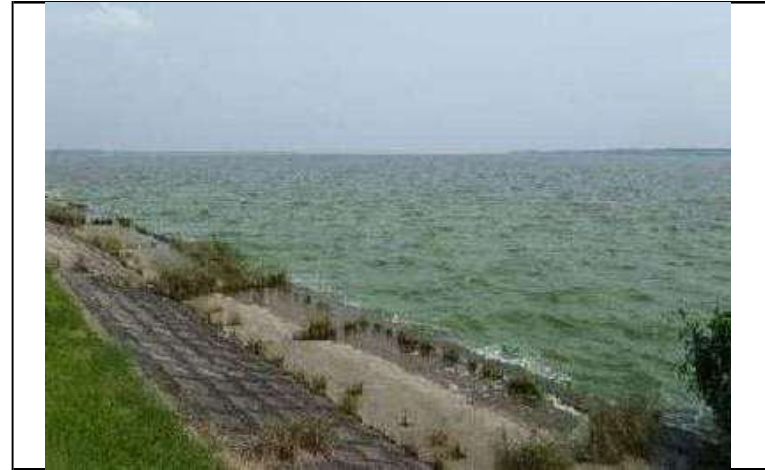
西浦左岸29.50km+120m付近 レベル3 悪臭無し

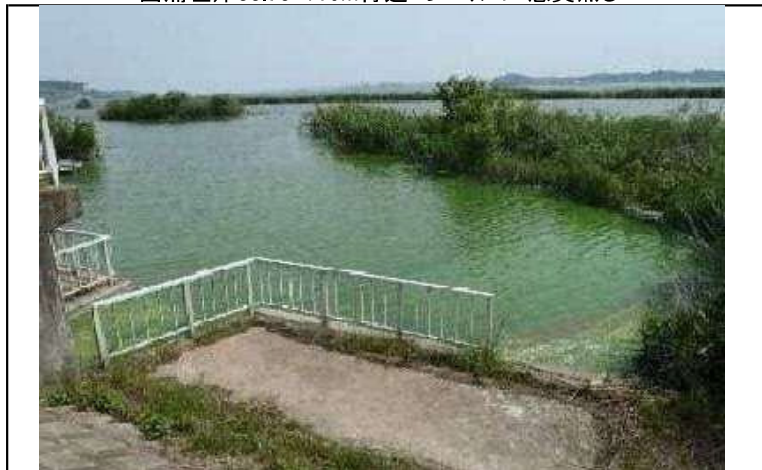
西浦左岸33.75+110m付近 レベル4 悪臭無し

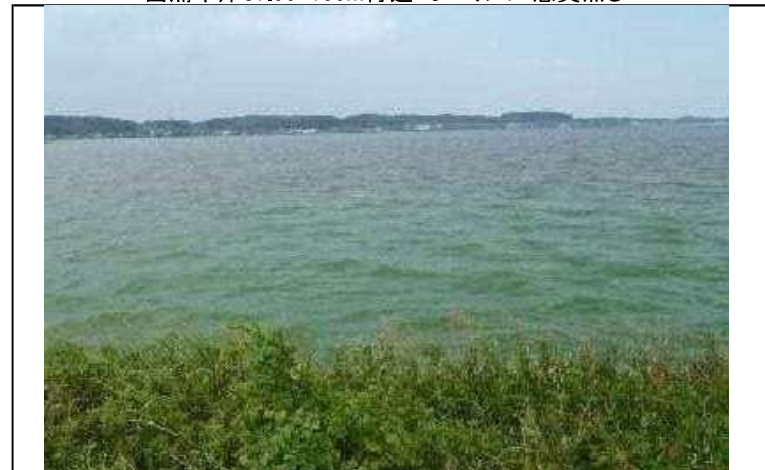
西浦中岸37.00+100m付近 レベル4 悪臭無し

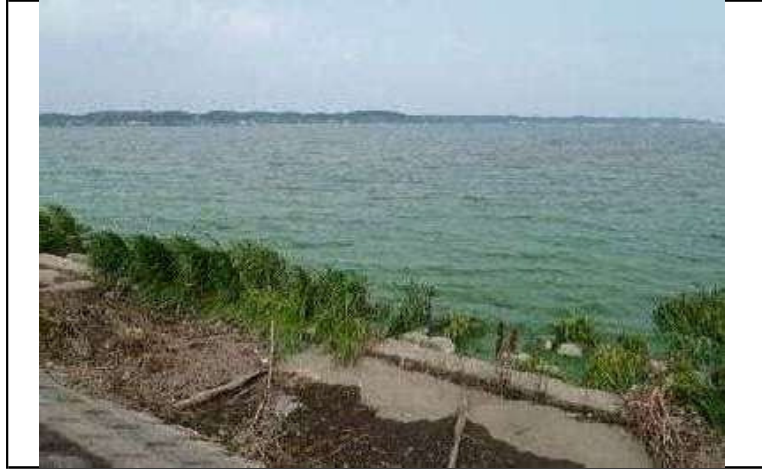
西浦中岸34.50km付近 レベル3 悪臭無し

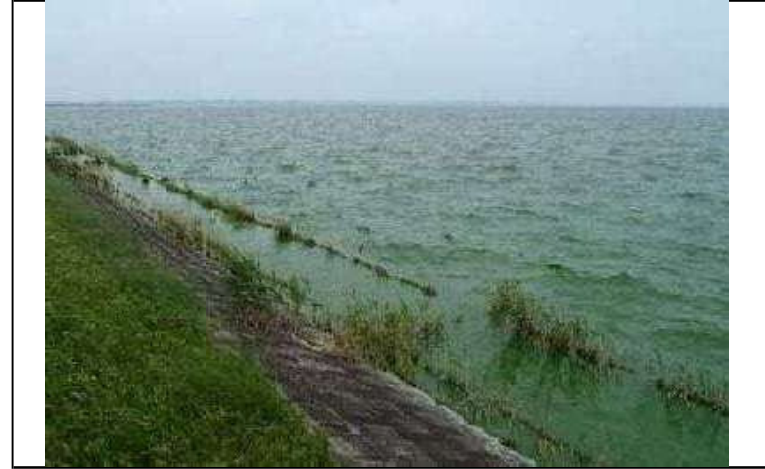
西浦中岸32.25km+30m付近 レベル4 悪臭無し

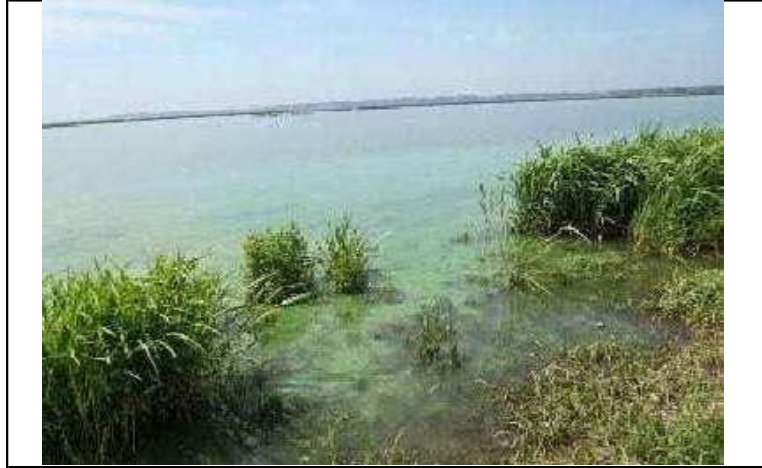
西浦左岸27.50km+100m付近 レベル4 悪臭無し

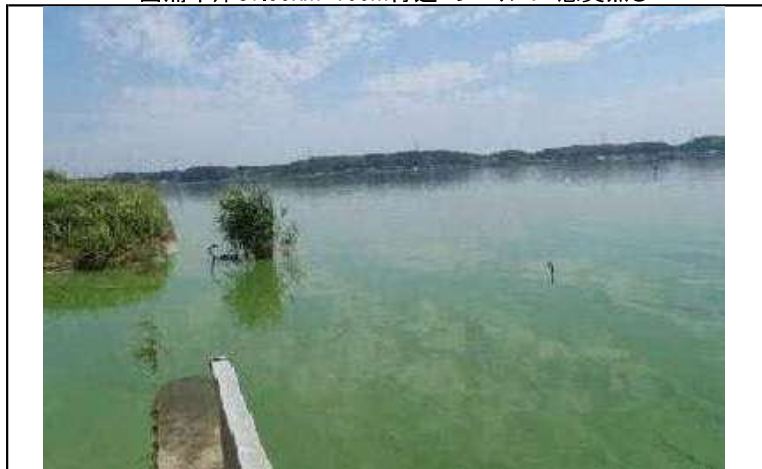
西浦中岸37.00km-100m付近 レベル4 悪臭無し

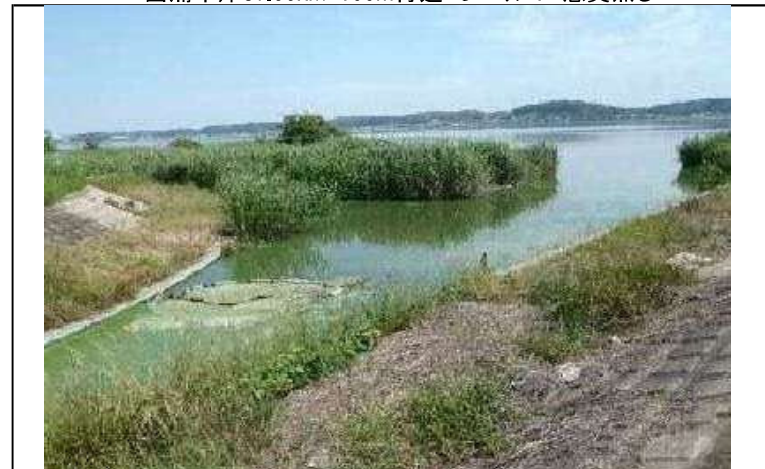
西浦中岸37.00km-100m付近 レベル4 悪臭無し

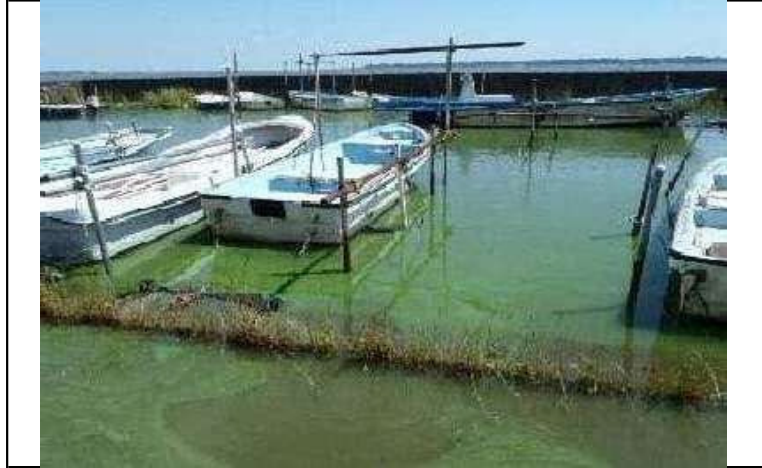
西浦左岸27.25km小川舟溜り内 レベル3 悪臭無し

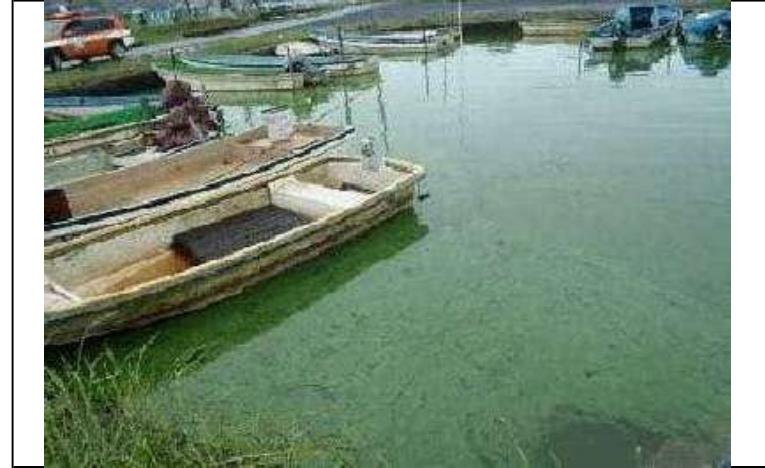
西浦中岸36.25km+210m坂井戸船溜まり内 レベル4 悪臭無し

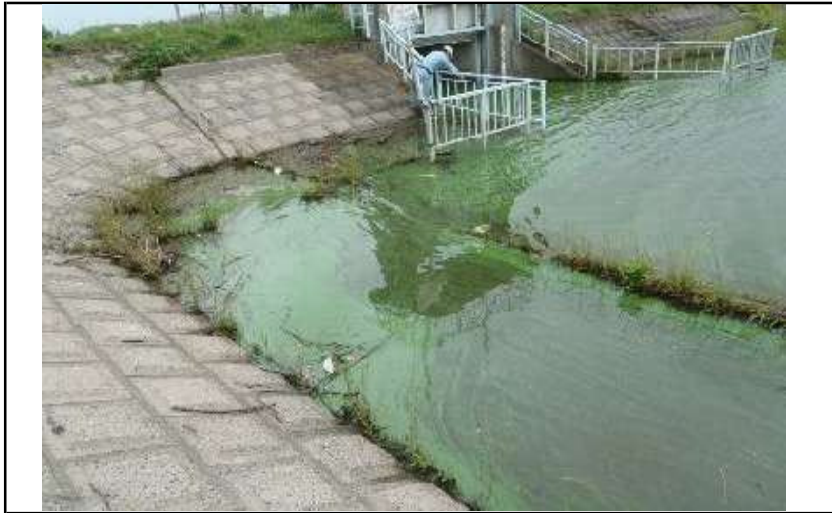
西浦中岸36.25km+100m坂井戸船溜まり樋門付近 レベル4 悪臭無し

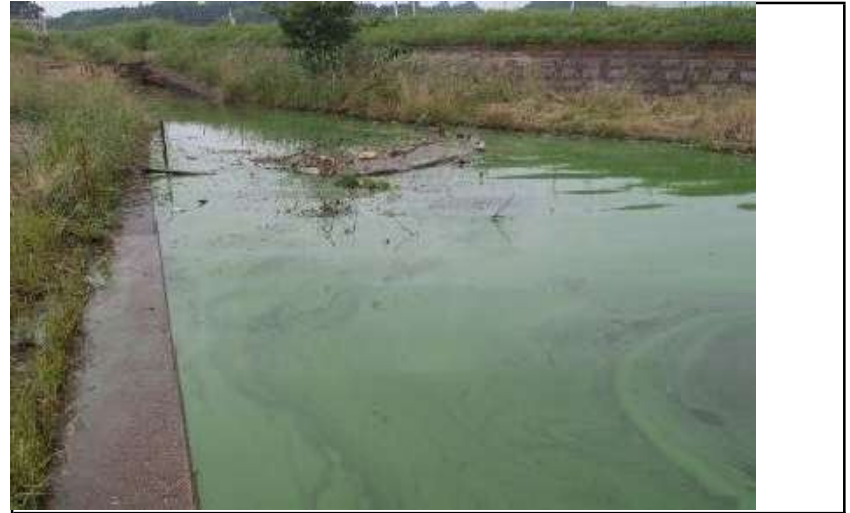
西浦左岸34.75km+200m関川機場付近 レベル4 悪臭無し

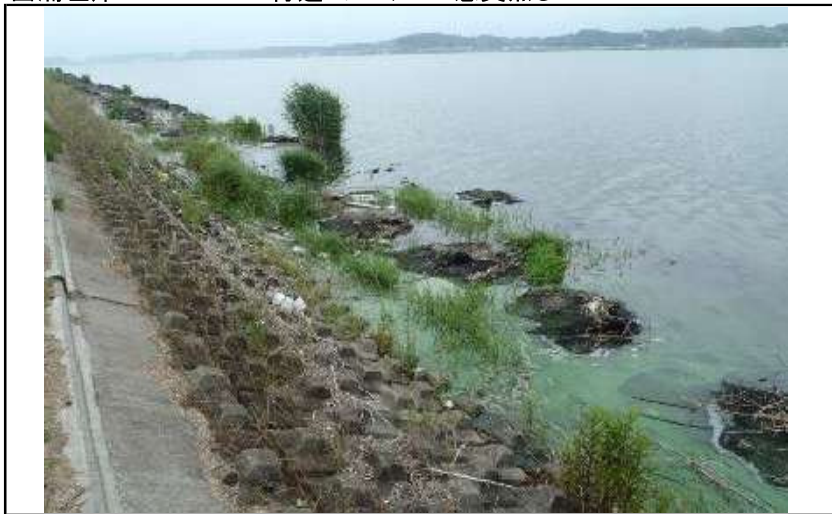
西浦左岸33.75km+40m付近 レベル4 悪臭無し

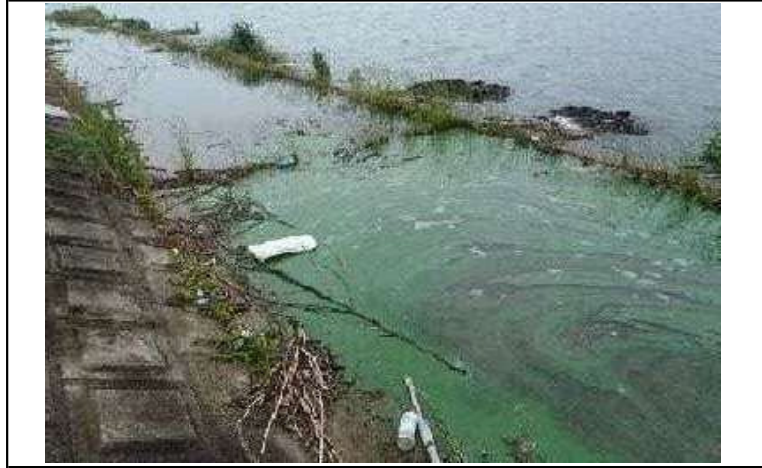
西浦中岸34.50km+30m付近レベル3 悪臭無し

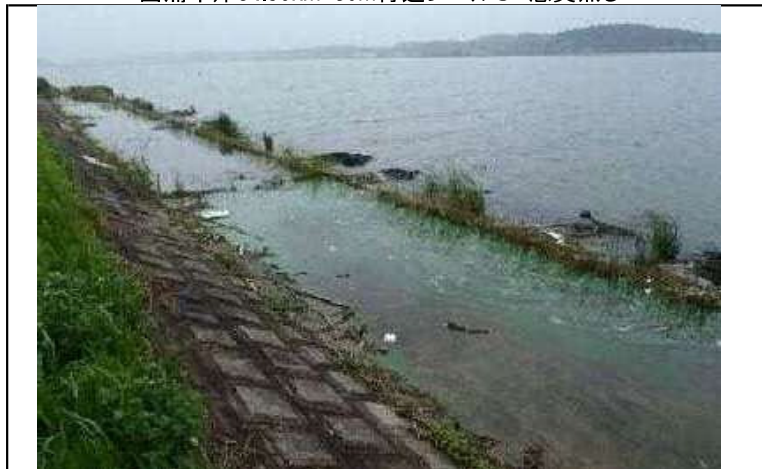
西浦中岸34.50km+30m付近レベル3 悪臭無し

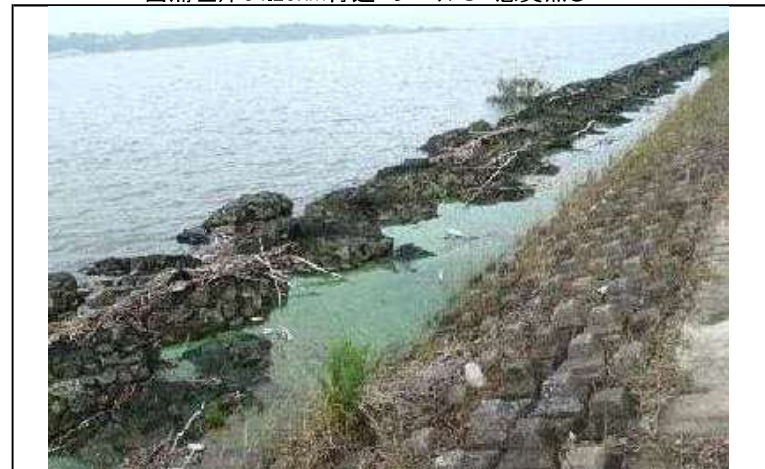
西浦左岸34.25km付近 レベル3 悪臭無し

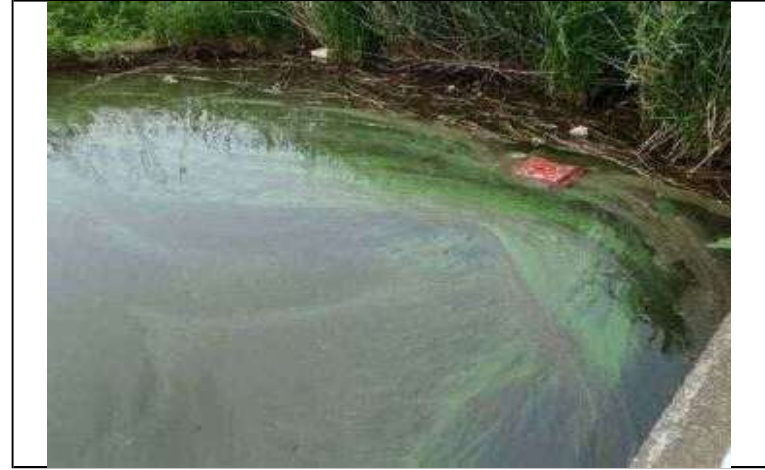
西浦左岸33.75km+120m上高崎用排水樋門付近 レベル3 悪臭無し

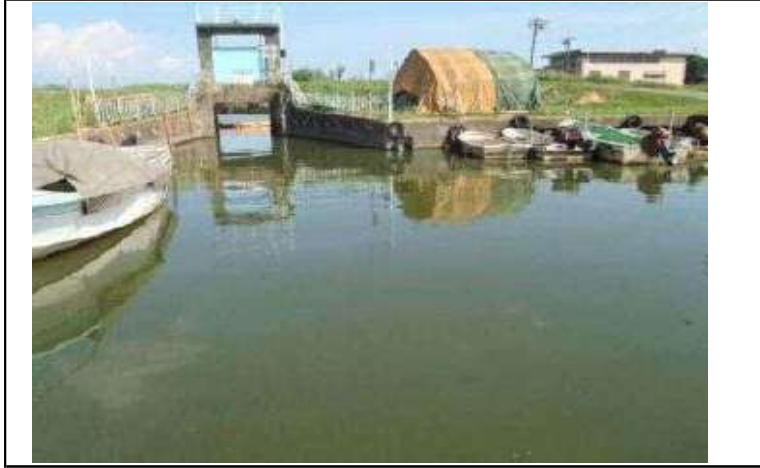
西浦中岸36.5k 坂井戸舟溜まり内 レベル2 悪臭無し
