北浦アオコ発生状況日誌

平成 27 年 6 月 30 日(火)

西浦アオコ発生・対策状況日誌

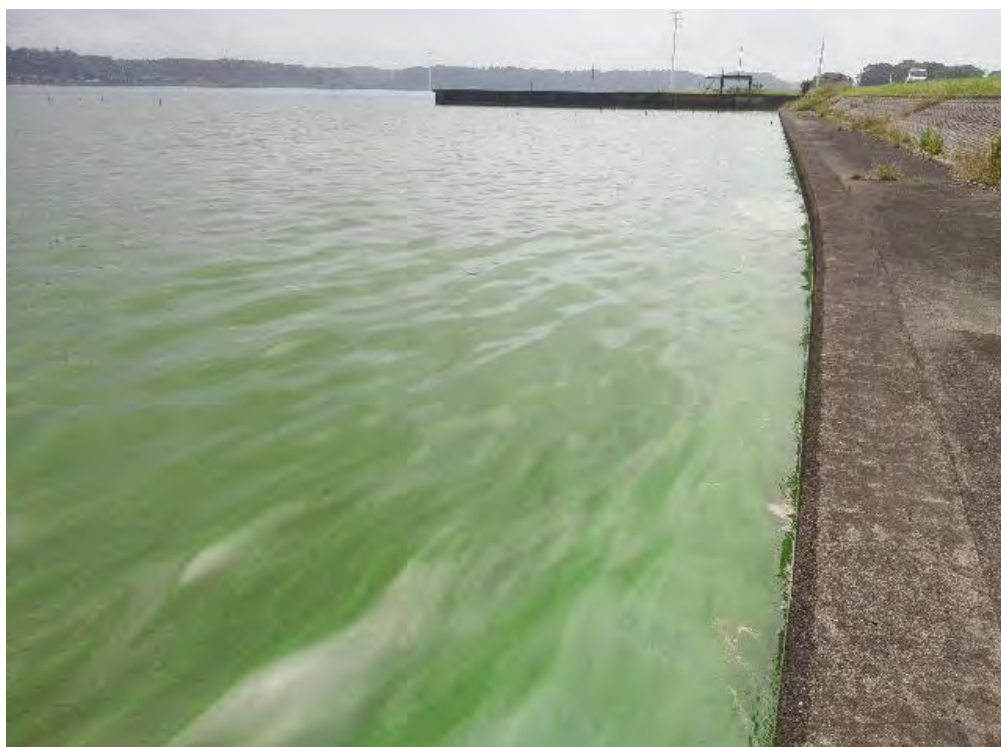
北浦右岸31.25km 湖面に筋状のアオコを確認

レベル: 2~3

悪臭: 有

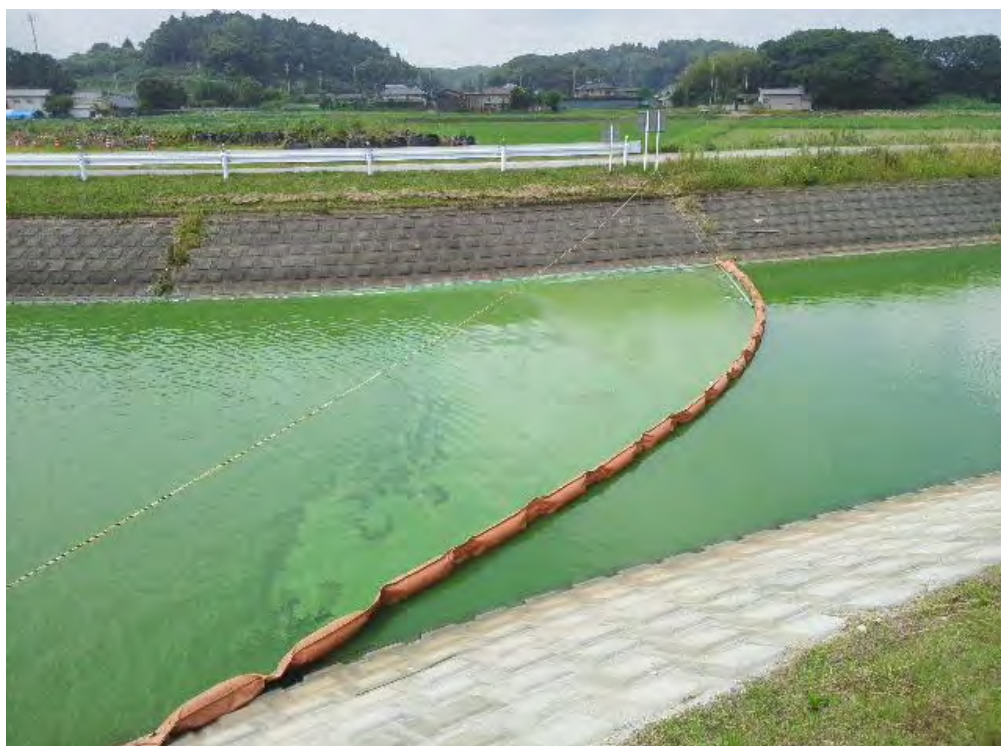
武田川河口付近 フェンス湖側(下流側)の湖面に一部膜を確認

レベル: 2~3

悪臭: 有

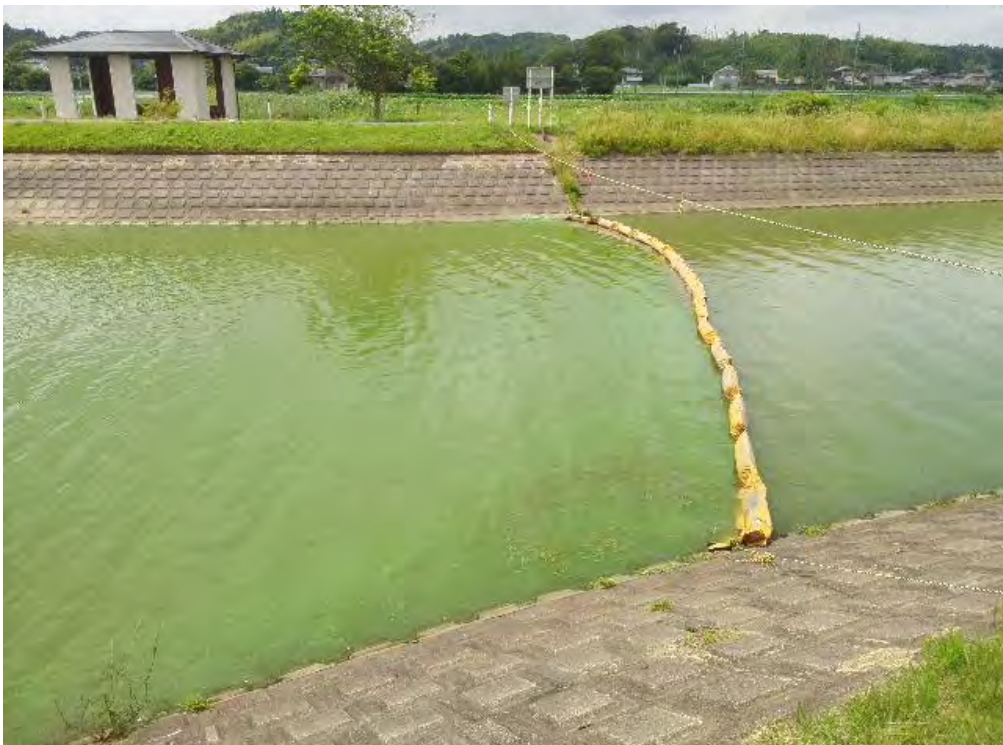
山田川河口付近 フェンス湖側(下流側)の湖面にパッチ状の形成を確認 レベル: 2~3 悪臭: 無

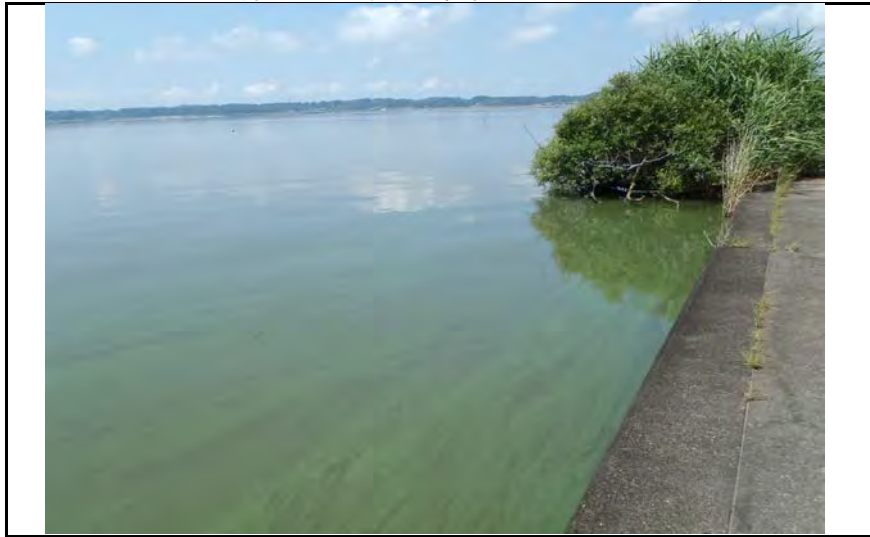
西浦左岸29.25km付近 総合的にレベル2 悪臭無し

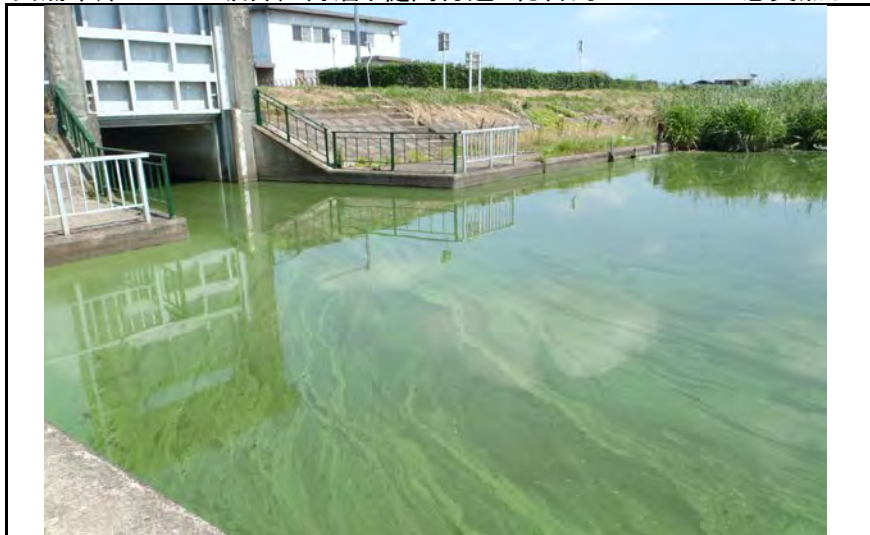
西浦中岸36.50km坂井戸舟溜り樋門付近 総合的にレベル3 悪臭無し

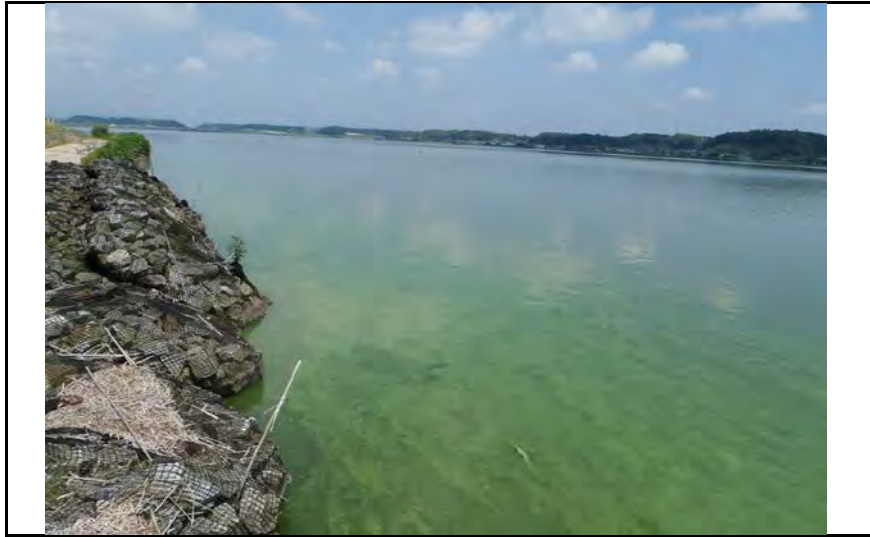
西浦中岸34.50km付近 総合的にレベル3 悪臭無し

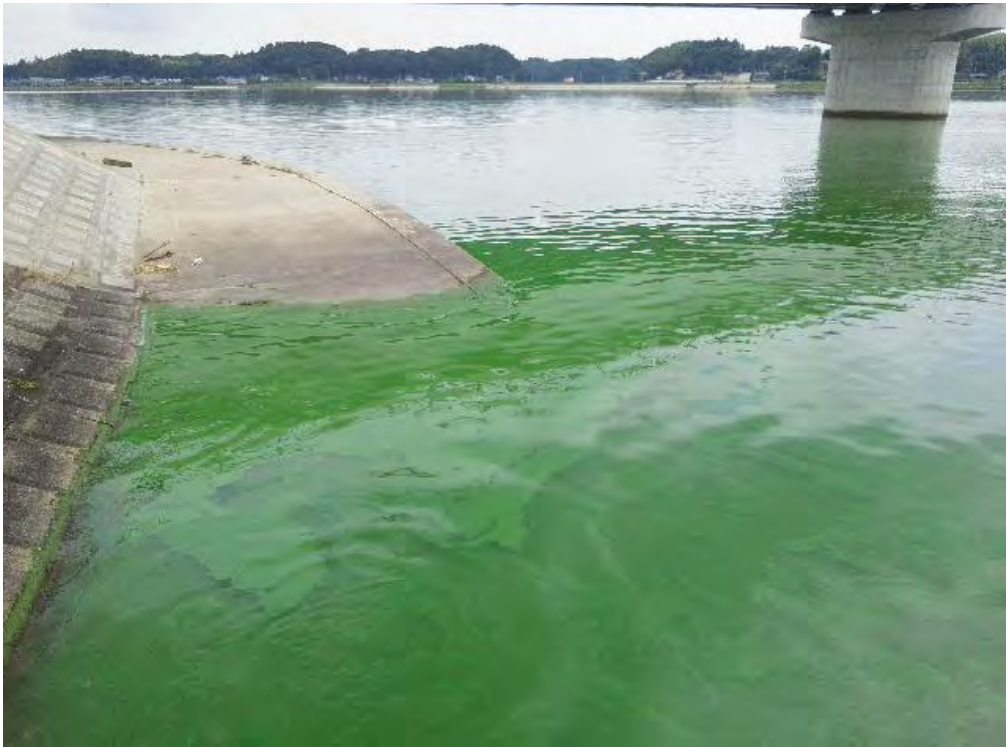
北浦右岸27.5k-60 湖面上の広がりを確認。 レベル: 3 悪臭: 無

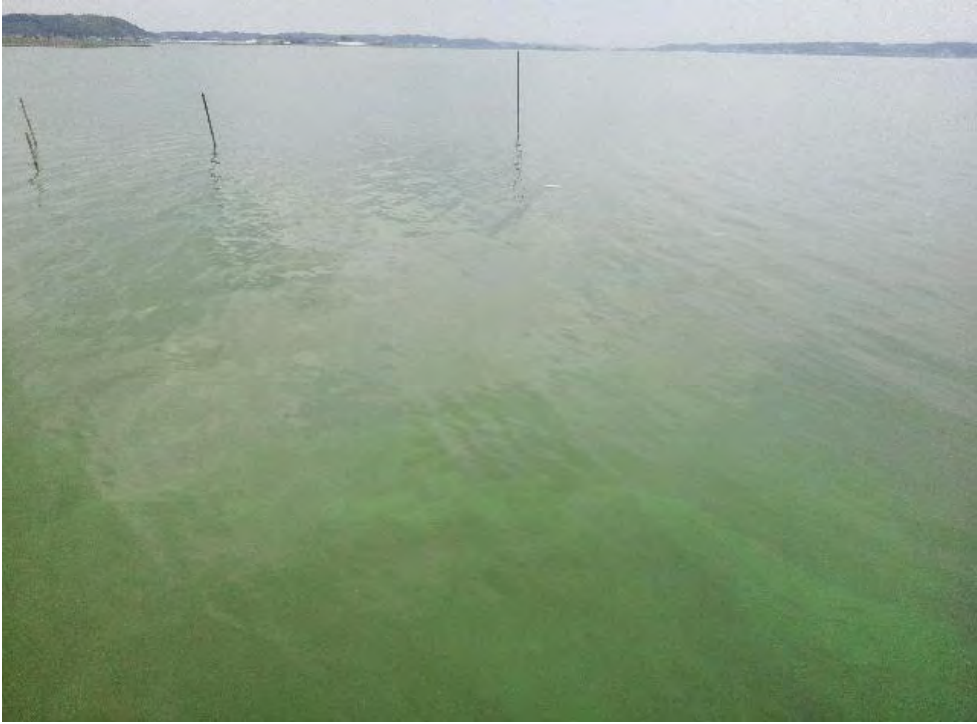
北浦右岸19.75k+50(水上) 湖面上の広がりを確認。レベル: 3 悪臭: 無

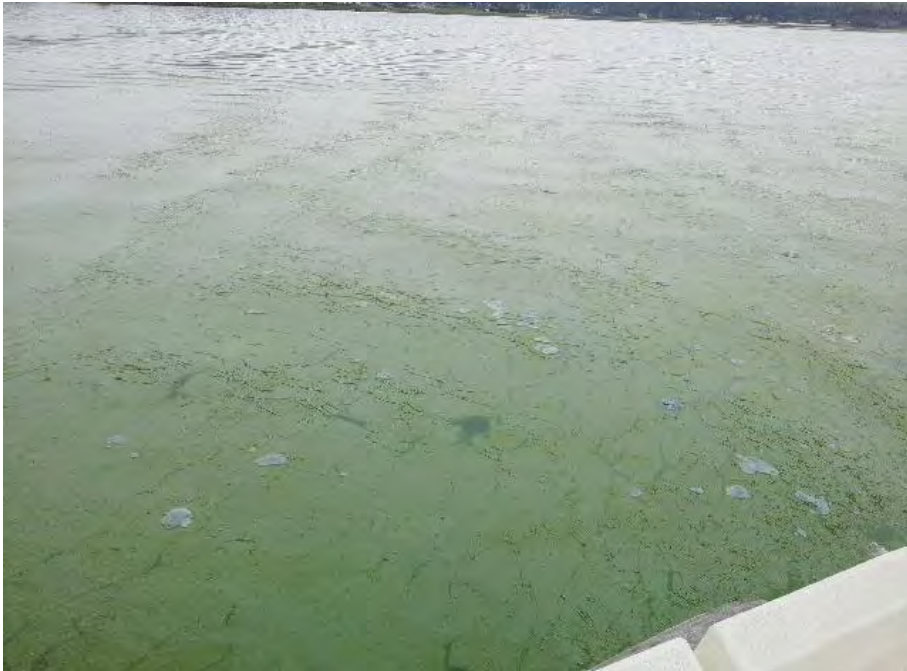
北浦右岸30.0km(水上) 浮島状の膜の形成を確認 レベル: 4 悪臭: 有

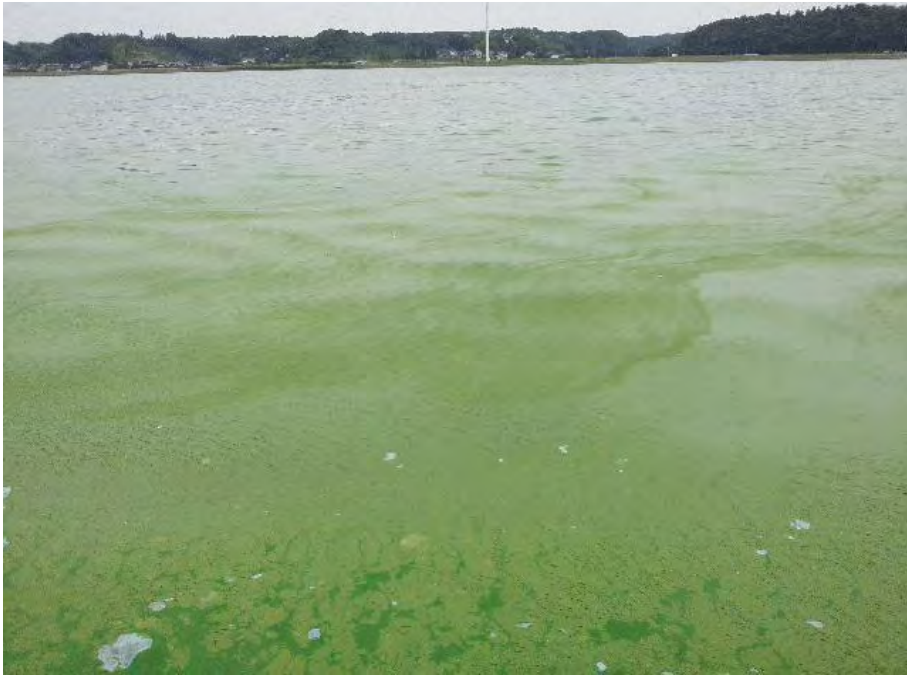
北浦右岸30.25km(水上) 浮島状の膜の形成を確認レベル: 4 悪臭: 有

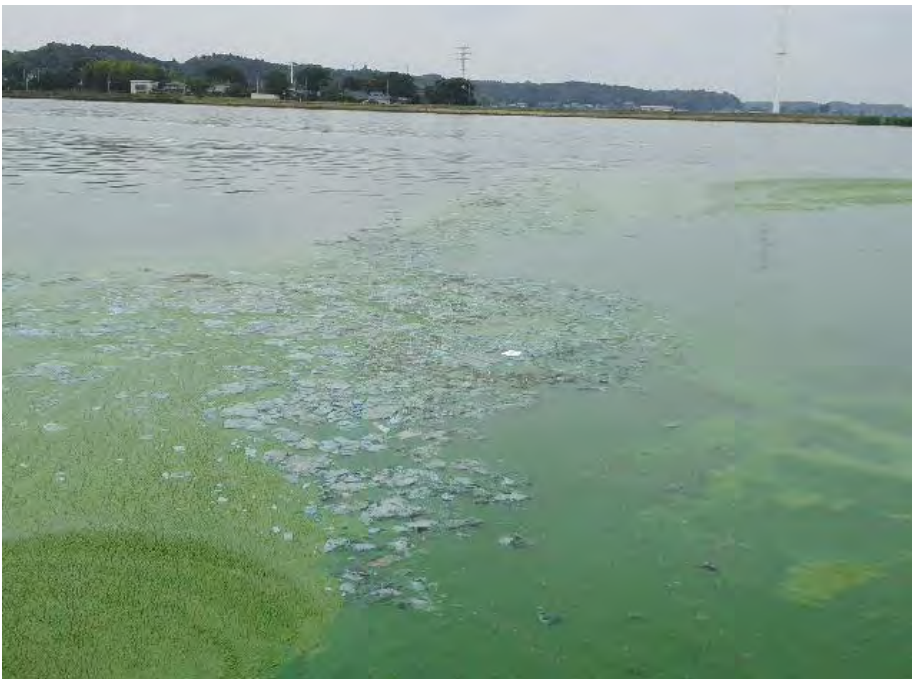
北浦右岸30.5km(水上) 浮島状の堆積した膜を確認レベル: 5 悪臭: 有

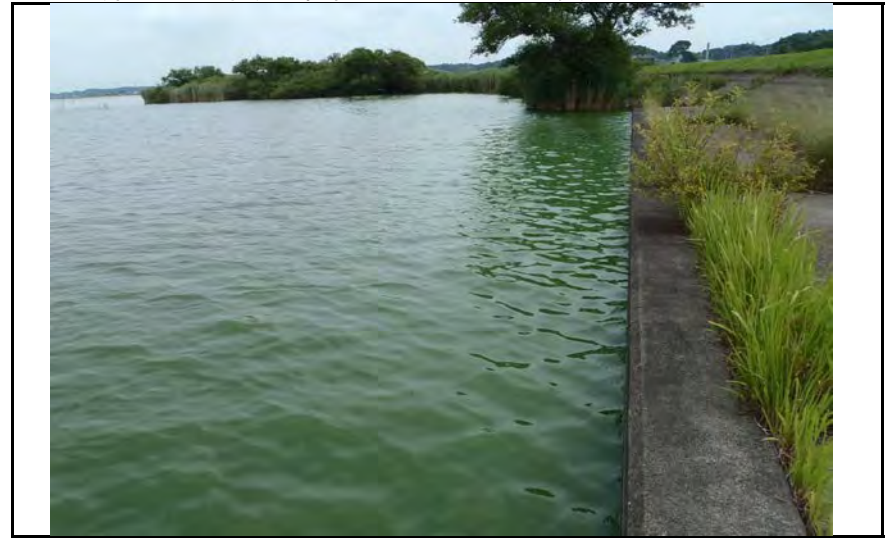
西浦左岸21.75km付近 総合的にレベル3 悪臭無し

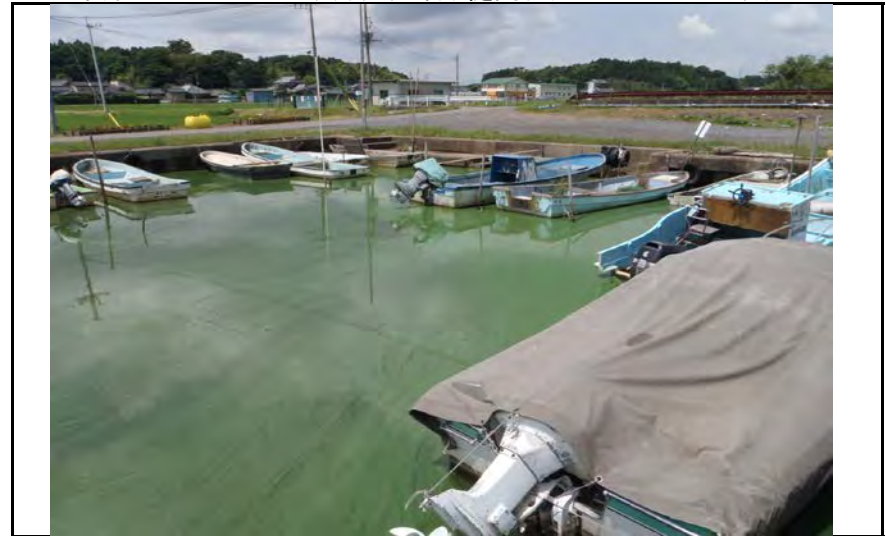
西浦中岸36.00km+220m坂井戸舟溜り樋門付近 レベル3 悪臭無し

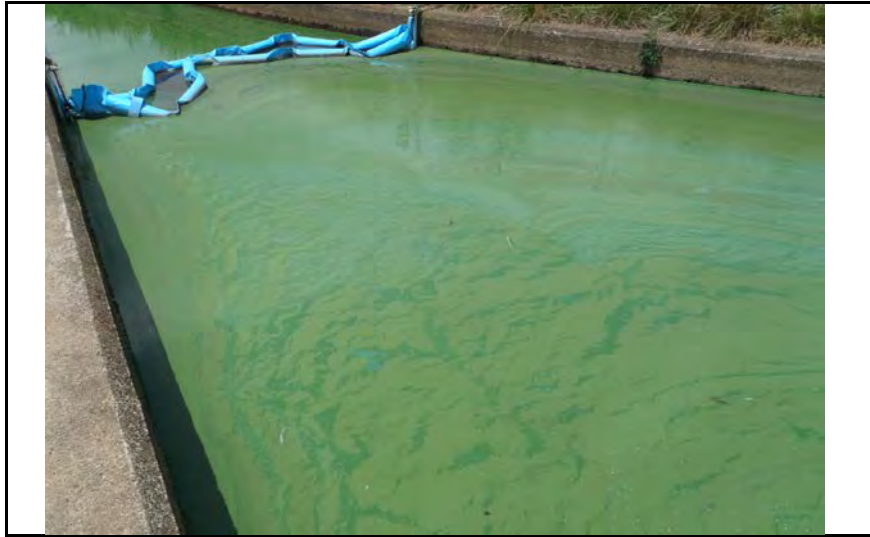
西浦中岸35.00km-30m関川機場付近 レベル4 悪臭なし

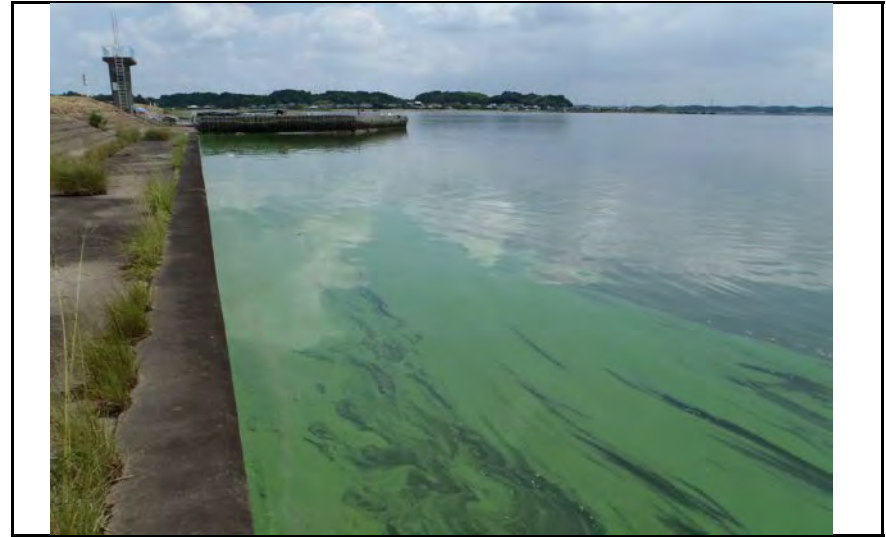
中岸32.50km+30m付近 レベル2~3悪臭無し

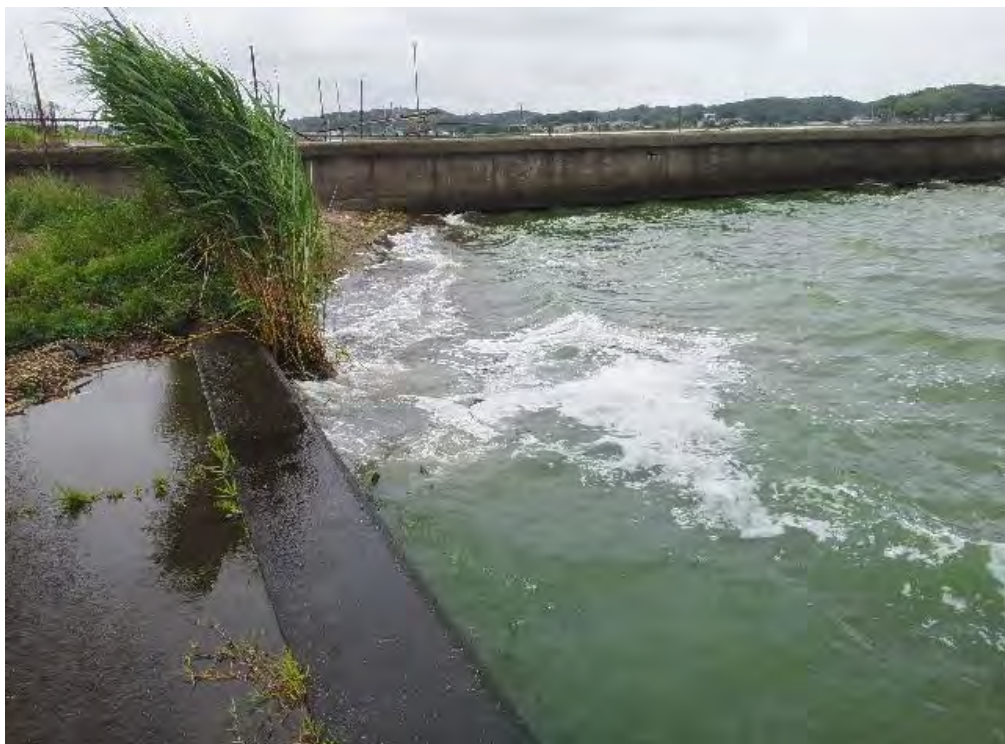
北浦右岸9.75km100m乙堀舟溜り下流側アオコ状況 レベル: 2 悪臭: 無

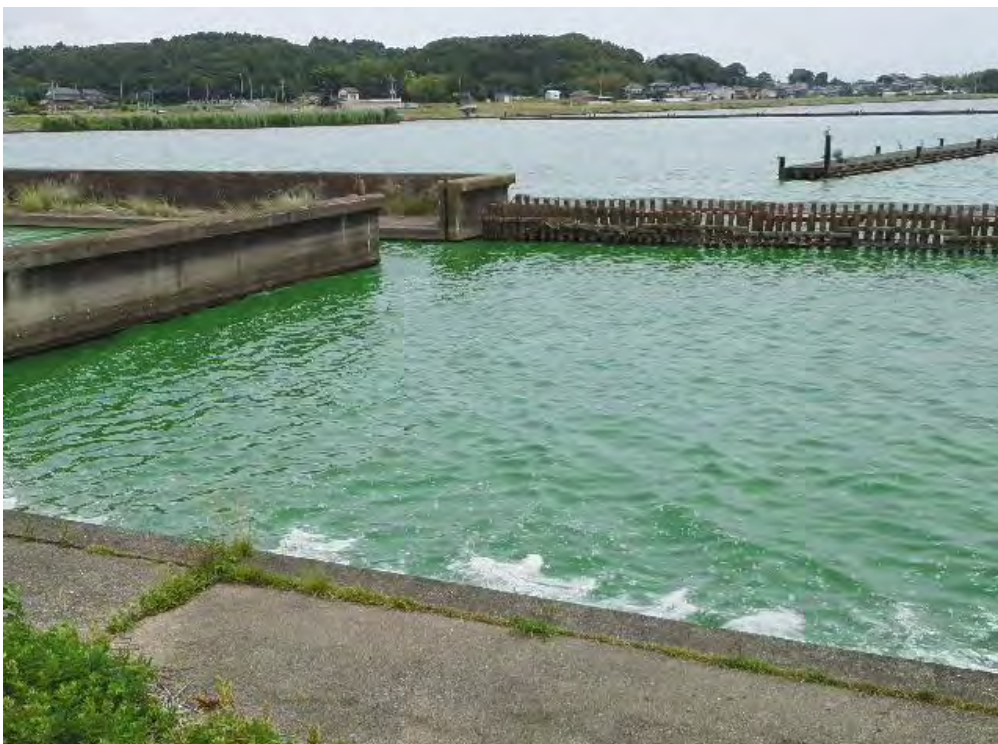
北浦右岸29.25km30m小舟津鶴ヶ居舟溜り下流側アオコ状況 レベル: 2 悪臭: 無

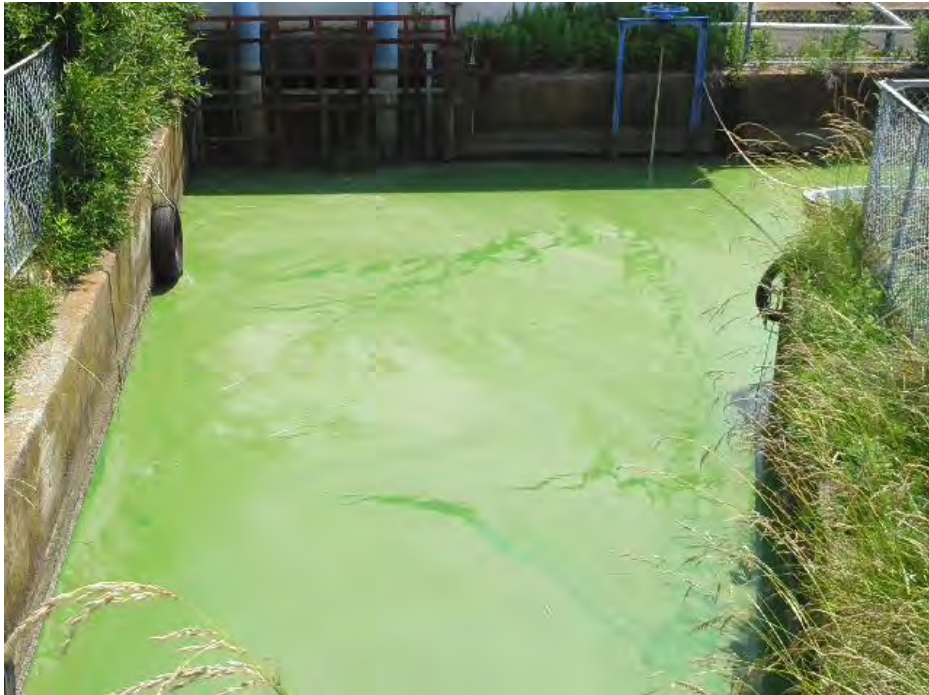
北浦左岸16.75km上幡木石津樋門内アオコの状況 レベル: 4 悪臭: 有
