# 西浦アオコ発生・対策状況日誌

平成 27 年 7 月 31 日 (金)

# 北浦アオコ発生状況日誌

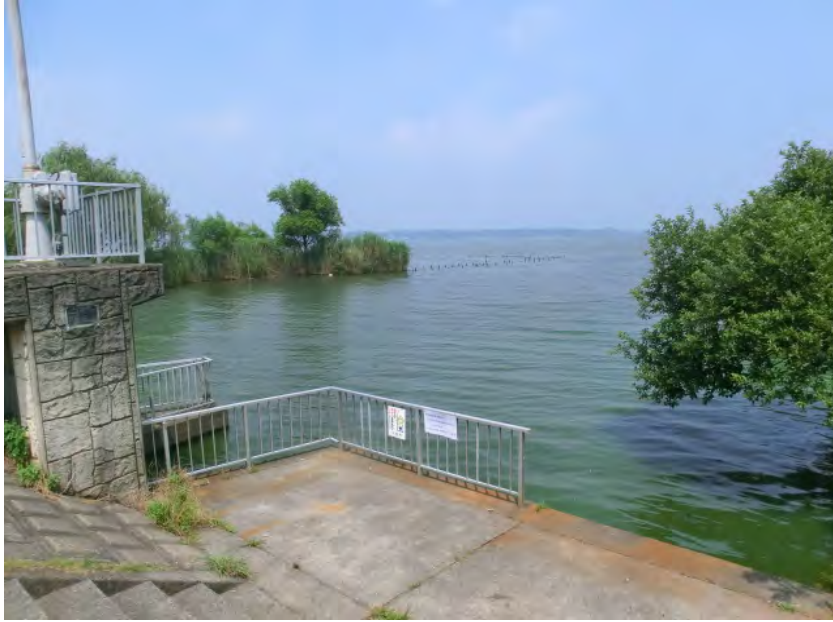
右岸47.25+100m 備前川水門前

レベル2～3 悪臭なし

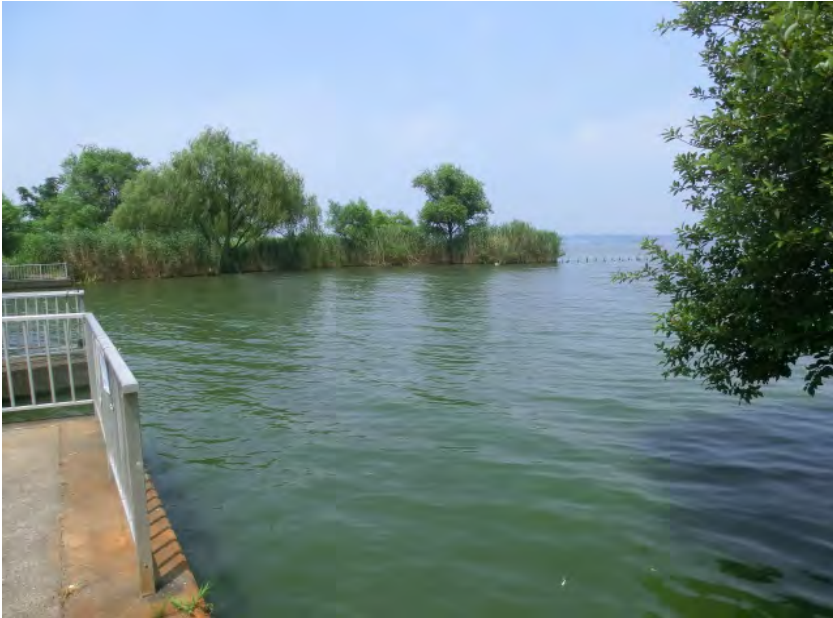
右岸47.25+100m 備前川水門前

同上

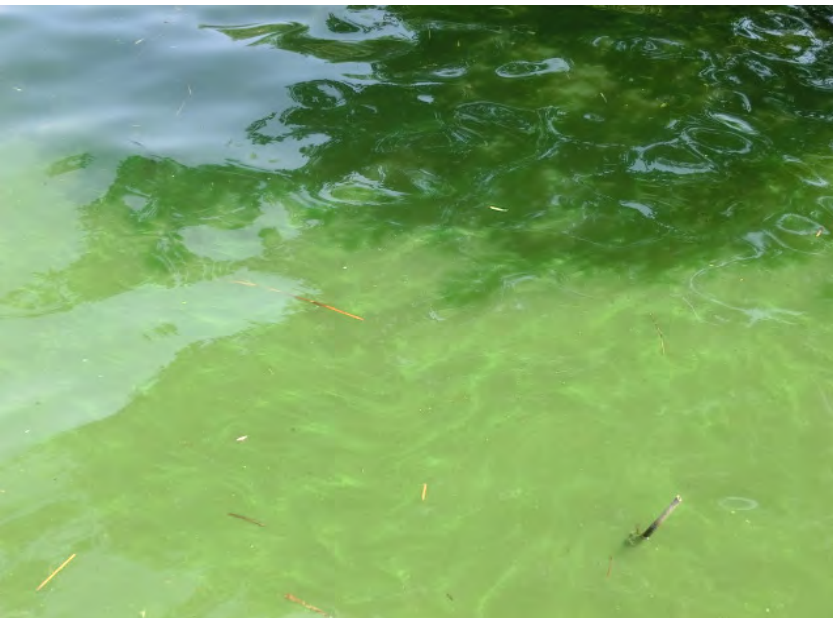
右岸47.25+100m 備前川水門前

同上

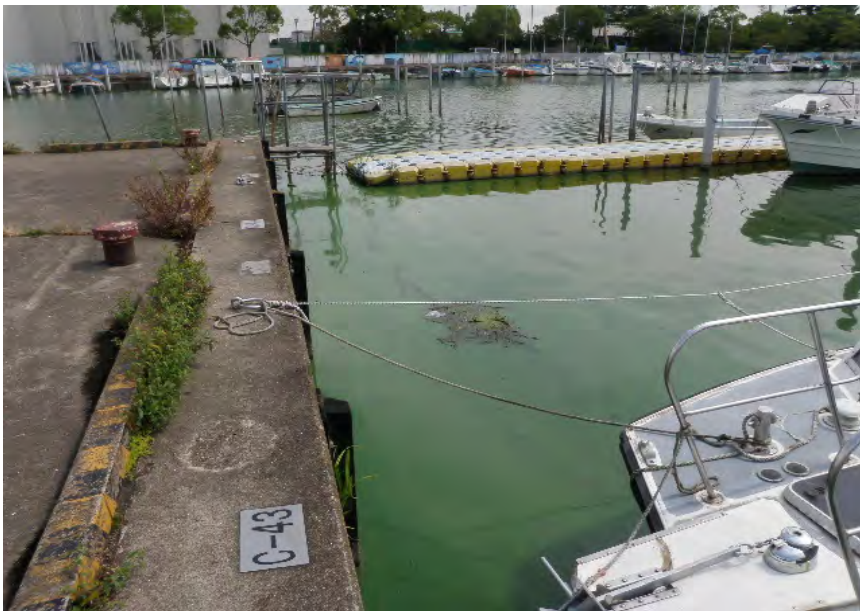
中岸 1.50km-200m 全景

同上

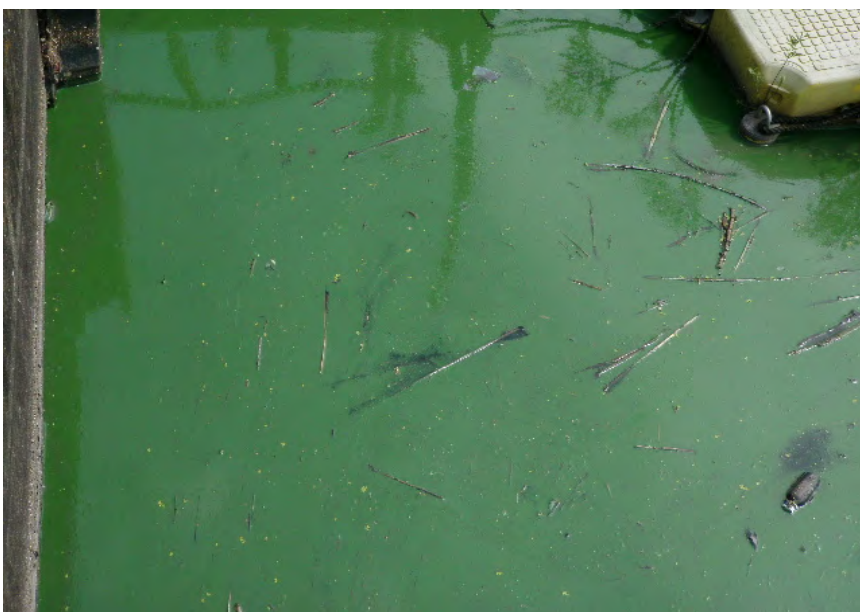
中岸 1.50km-200m 近景

同上

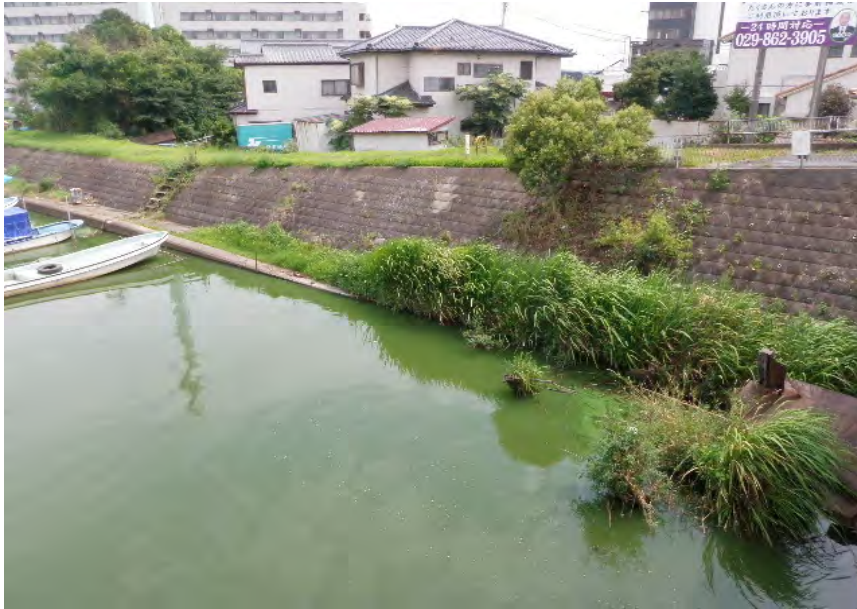
中岸 2.50km+150m 遠景  
レベル2 悪臭なし

漂着物付近にアオコが停滞し、  
レベル3の状況が見られたが  
全体としてはレベル2。

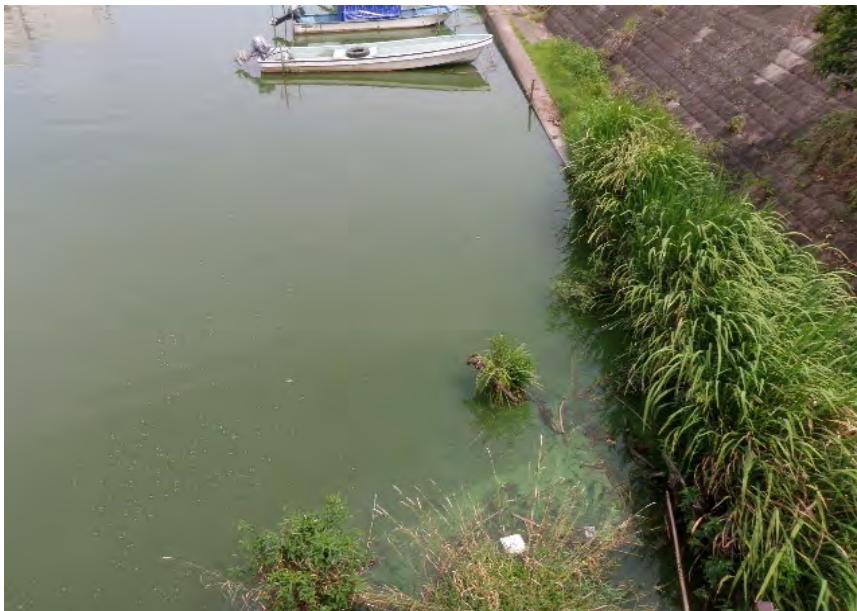
中岸 2.50km+150m 全景  
同上
