# 栃木県日光市芹沢で同時多発的に発生した 土石流災害の被害及び対応状況に関する資料

## 1. 概要

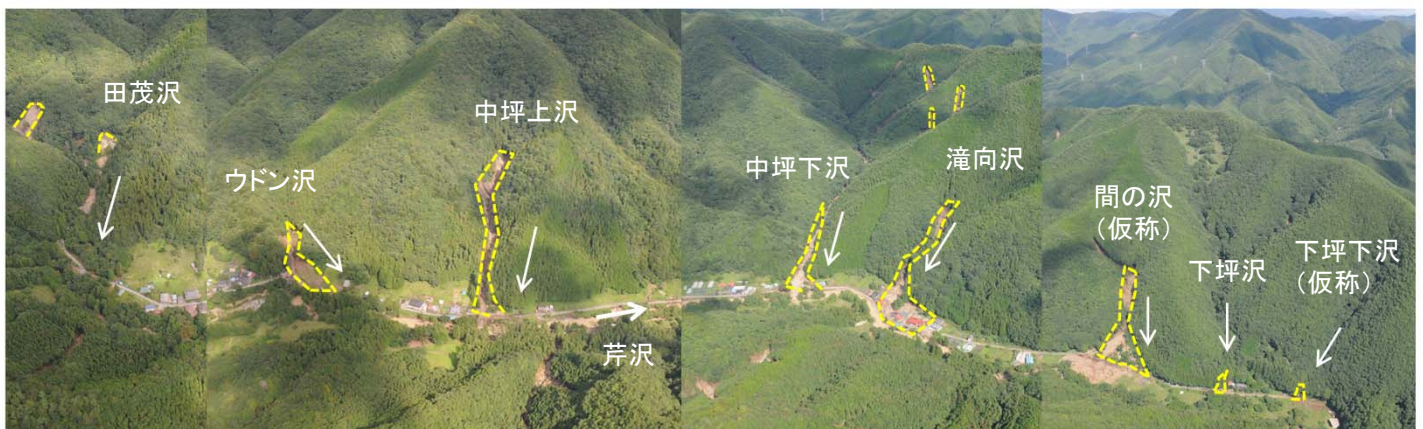
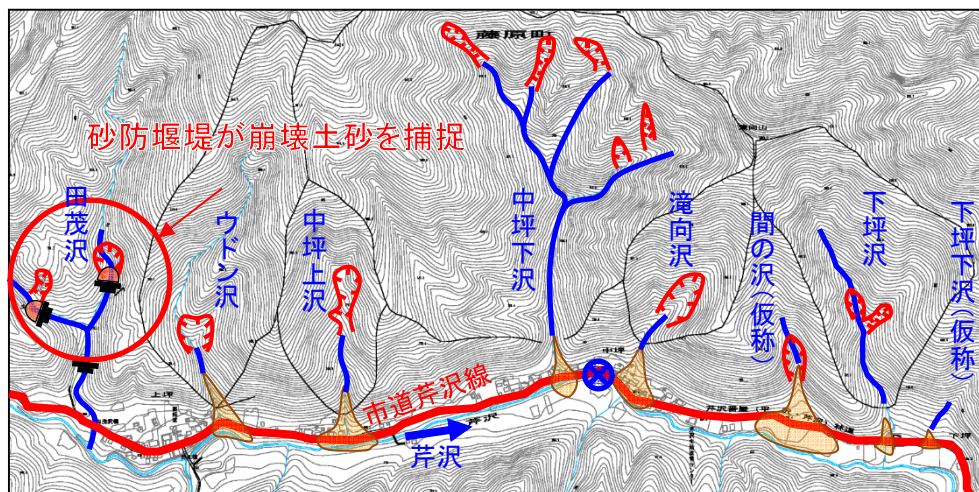
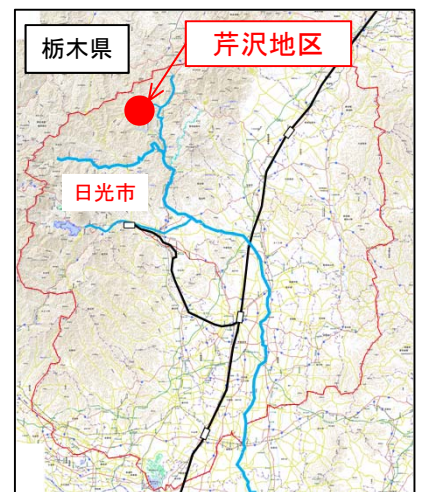
- ✓ 場 所 : 栃木県 日光市 芹沢地区
- ✓ 発災日時 : 平成27年9月10日(木) 1:00ごろより連続して発生
- ✓ 土石流発生箇所 : 下坪下沢※、下坪沢、間の沢※、滝向沢、※仮称  
中坪下沢、中坪上沢、ウドン沢、田茂沢(2箇所)
- ✓ 被災の概要
  - ・土石流により人家全壊5戸、半壊2戸
  - ・負傷者2名
  - ・市道芹沢線が分断
  - ・住民(14戸25名)が一時孤立化

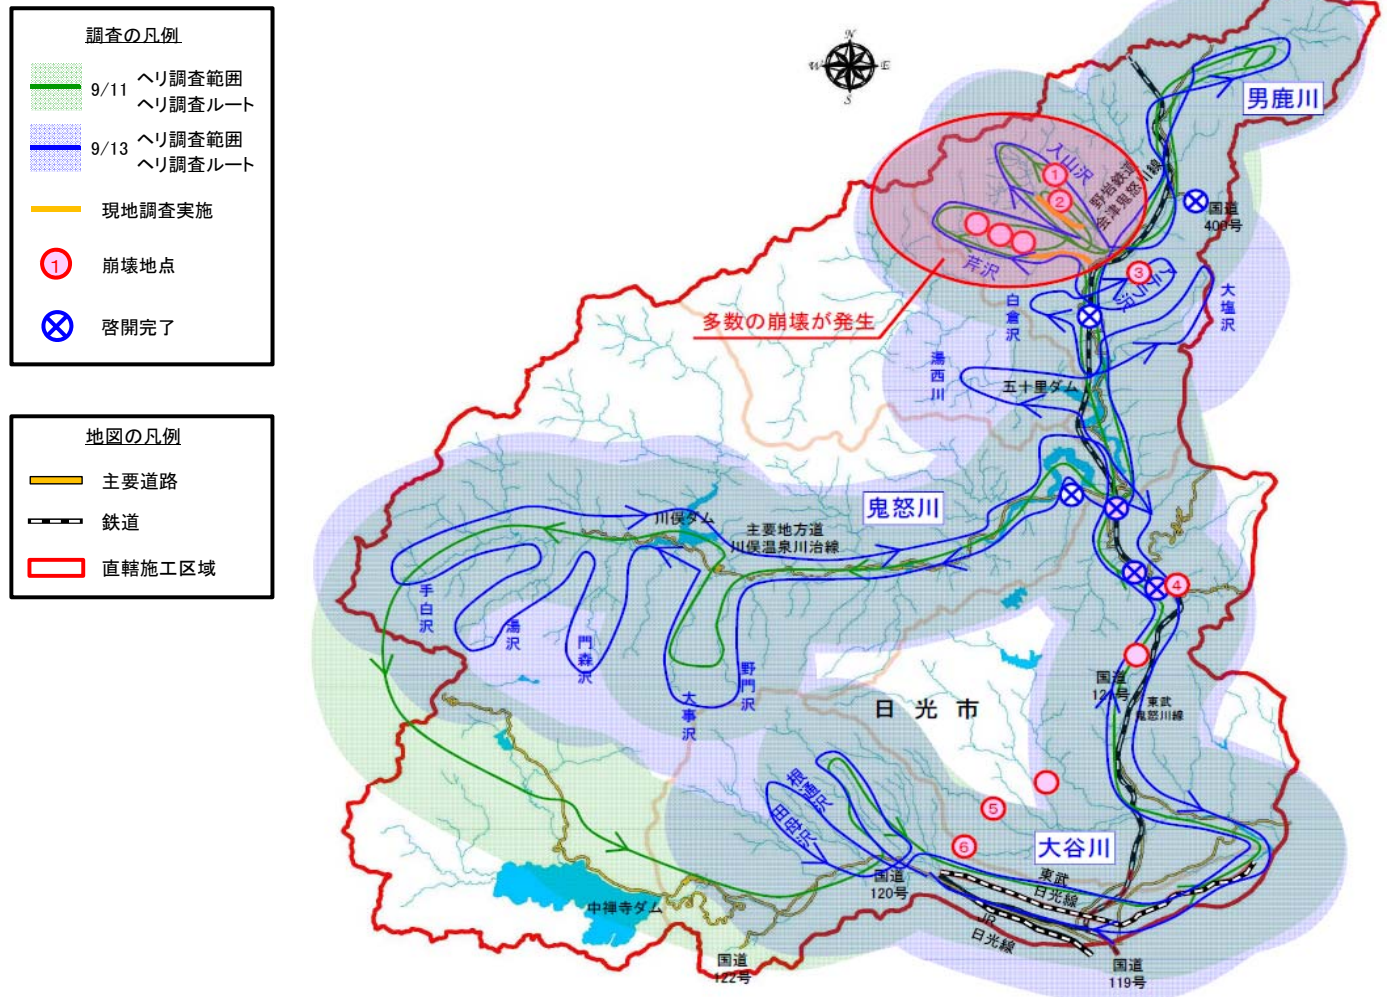
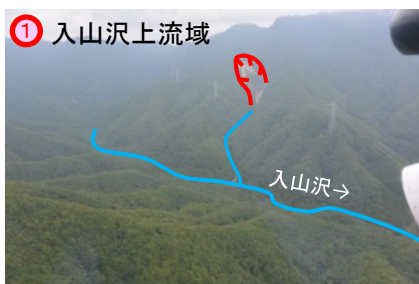
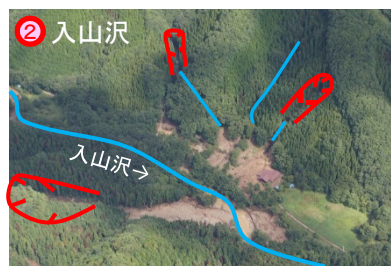
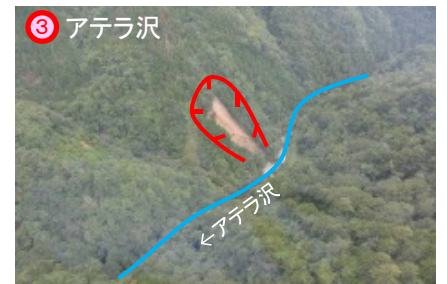
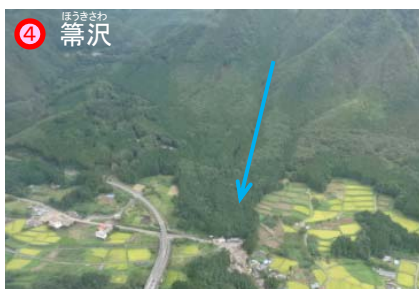
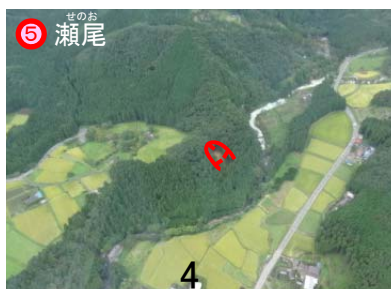
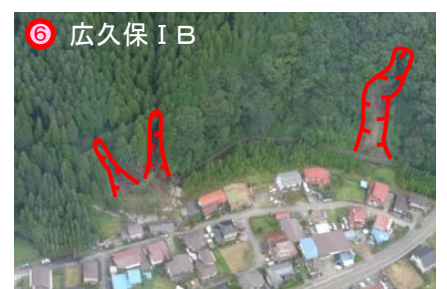
### (1) 災害対策用ヘリコプター「あおぞら号」による上空からの被災状況調査

- ✓ 土砂崩壊などは、主に日光市北部の芹沢、入山沢周辺に集中
- ✓ その他、国道121号沿いなどにおいても、斜面崩落を確認

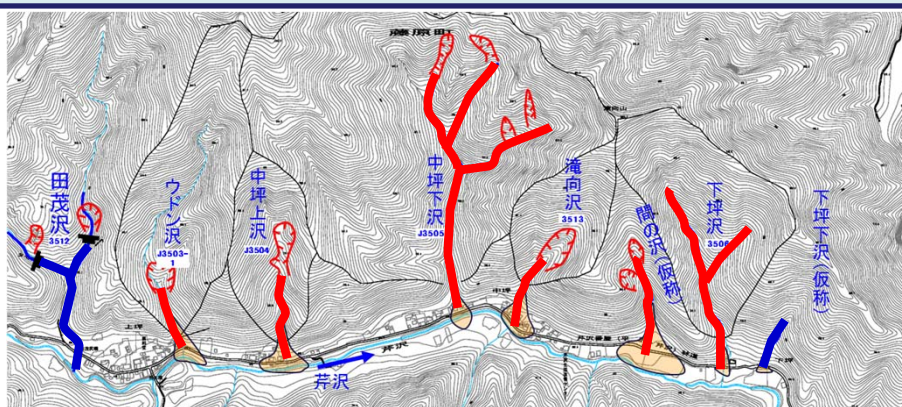
### 【点検箇所数】

- A : 6箇所
- B : 0箇所
- C : 2箇所
- 計 8箇所

- A : 緊急避難体制を確保するとともに優先的に工事と監視を実施する箇所
- B : 当面は警戒避難体制を強化するものとし、状況確認の上で、必要に応じ対応が必要な箇所
- C : 特に変化はなく緊急度は低い、降雨状況によっては注意を要する箇所

- ・ 警戒避難体制については、降雨を指標とした避難基準の設定、水・土砂の流出等を監視する体制、避難経路の検討、通信手段の確保等を合わせて整備する必要。
- ・ 避難基準については、大雨警報(土砂災害)を暫定的な基準とすることが考えられる。
- ・ 応急的な対策工事としては、避難に必要な道路の復旧や仮排水路の設置、土砂を捕捉する仮設の構造物等の対策が必要。
- ・ 抜本的な対策工事としては、砂防堰堤の整備等が必要。

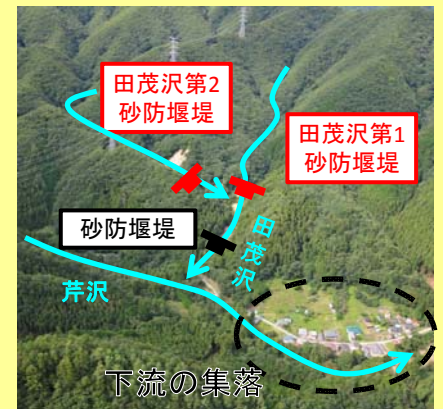
田茂沢第1砂防堰堤  
（高さ：12.5m，長さ：43.0m）

崩壊状況：土石流捕捉量 約15,500m<sup>3</sup>  
（第1堰堤：約14,000m<sup>3</sup>，第2堰堤：約1,500m<sup>3</sup>）

状況：9月10日の大雨により、日光市芹沢地区では土石流が多発して甚大な被害が発生したが、地区内の田茂沢では砂防堰堤が整備されており、土石流に伴う土砂や流木を完全に捕捉。下流集落（人家12戸）への被害を未然に防止。
