## 3-2 緊急対応の実施状況

## 第4章 応急対策

## 4-2 市道芹沢線の道路復旧工事

### 4-3 応急対策工事

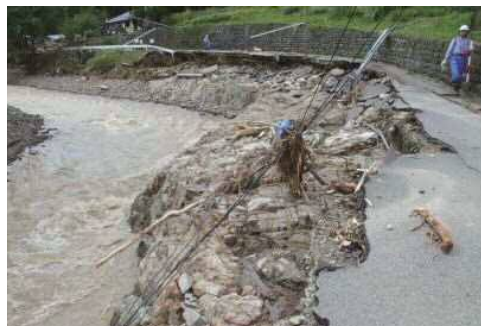
被災状況（市道芹沢線）

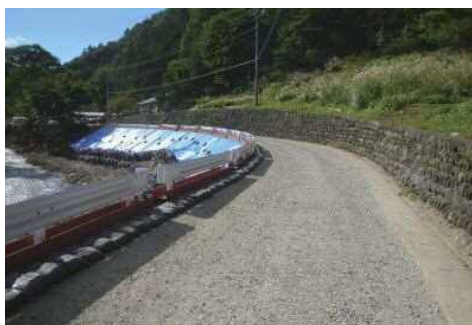
道路復旧工事完了（市道芹沢線）

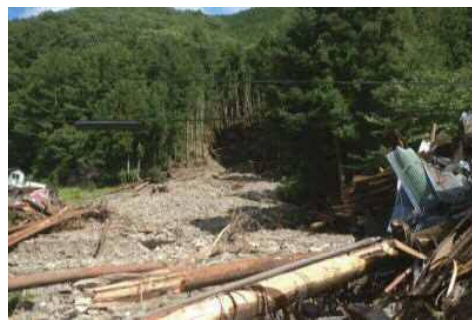
被災状況（滝向沢）

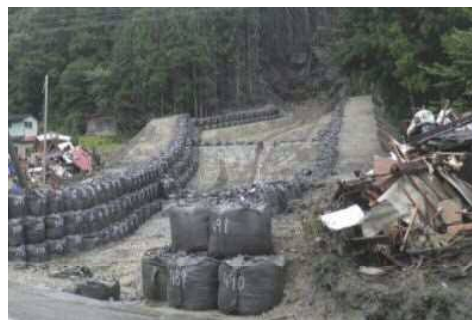
応急対策工事完了（滝向沢）

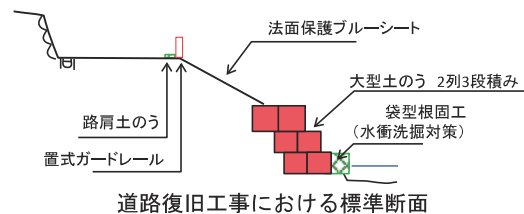
市道芹沢線は、芹沢の増水により市道の一部区間が流失するとともに、土石流発生に伴う土砂や流木が道路上に大量に堆積し、車両通行はおろか、歩行すら困難な状況となり、上流側の集落が孤立した。

市道芹沢線における道路への土砂堆積状況

工事にあたっては、芹沢の河道に堆積した土砂を利用して大型土のうを積み上げ、流失部分を復旧することとなった。早期復旧が求められる一方で、降雨時には二次災害の恐れで工事を中断して避難が必要となるなど、悪条件下の難工事となったが、9月20日には工事関係車両の通行が可能となり、26日には一般車両の通行が可能となった。

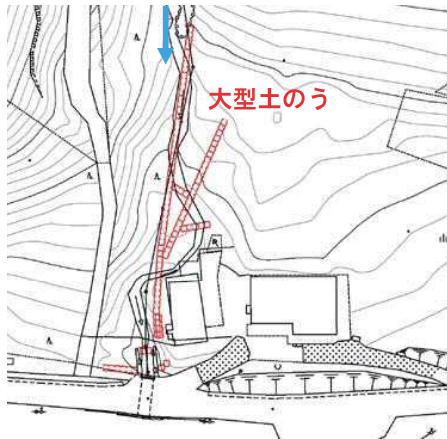
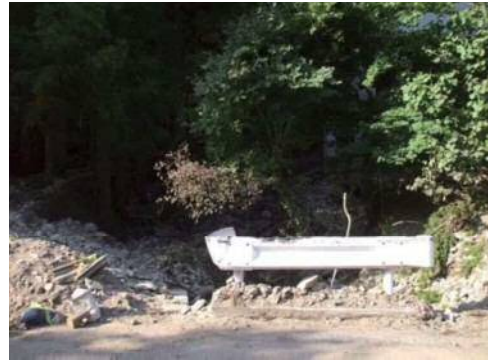
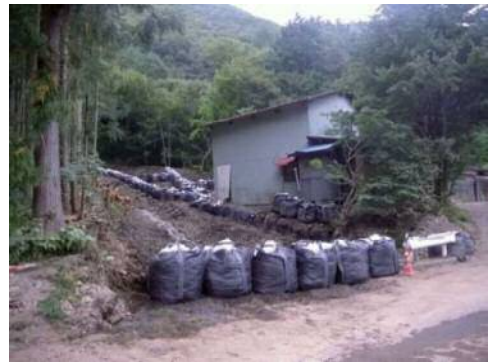
下坪沢（上：着工前、下：施工

下坪沢は谷出口付近で湾曲し、その直線上には家屋があることから、湾曲部から直進した土石流はその家屋を直撃した。仮排水路を、道路を横断する既設のボックスカルバートに接続させるため、大型土のうを1段積みで設置した。さらに、家屋の保全対策として、上流側に土砂盛土を行い大型土のうで補強した。

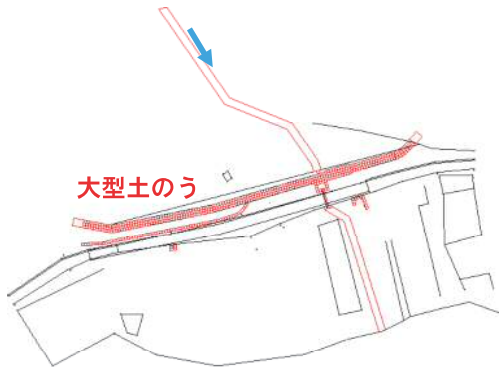
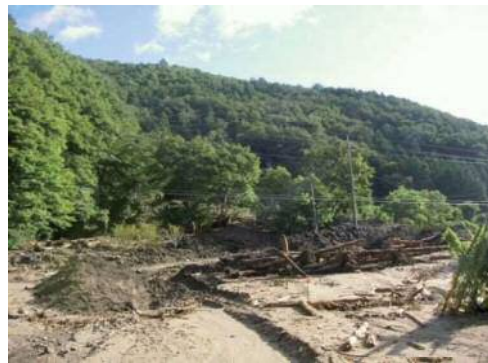
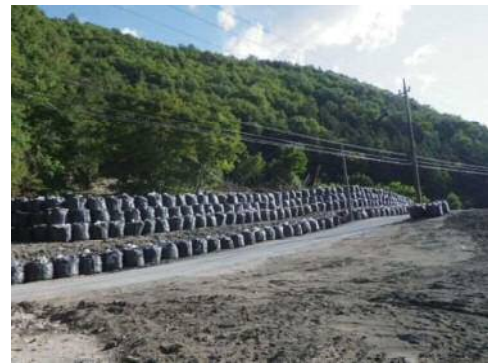
下坪上沢（上：着工前、下：施工後）

下坪上沢は、谷出口付近には保全対象はないが、市道への土砂・流木堆積が特に多かった。そのため、再度土砂が流出し、市道の通行を妨げないよう市道に沿って土砂捕捉壁として大型土のうを配置したほか、水路工と道路部には排水管を設置した。

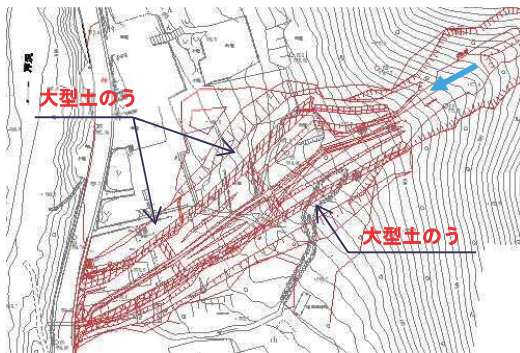
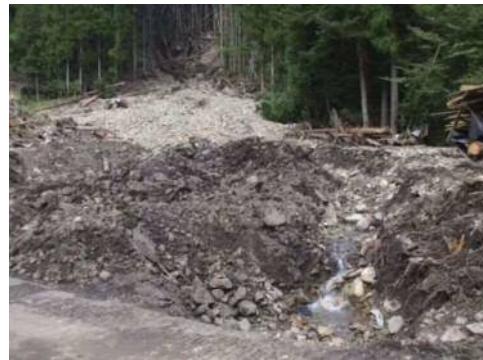
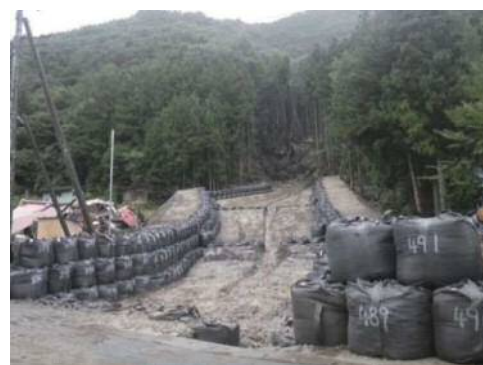
滝向沢（上：着工前、下：施工後）

滝向沢は、谷出口付近の溪床勾配が非常に急であり、左右兩岸に被災家屋を含む人家が存在する。溪流内にも多くの土砂・流木が残存していたことから、谷出口から氾濫堆積した土砂は、溪流兩岸に導流壁として盛土し、さらに導流壁の補強用に設置した大型土のうの中詰材として使用して仮排水路を整備した。加えて、土砂捕捉を目的に横断方向にも2箇所大型土のうを設置した。

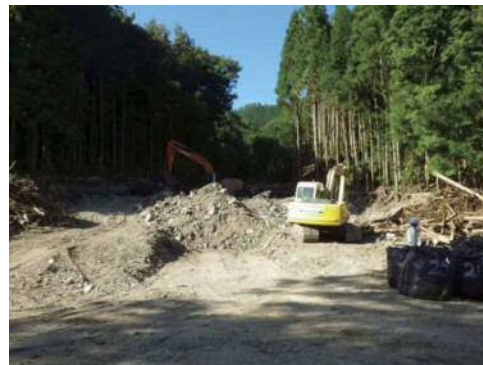
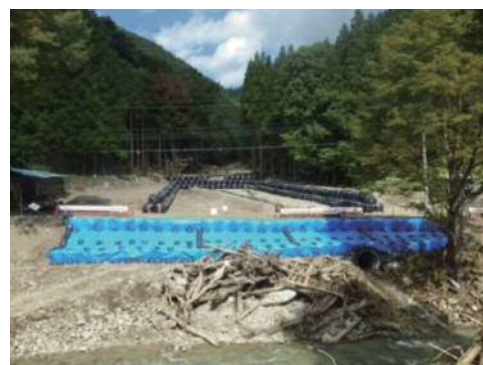
中坪下沢（上：施工状況、下：施工後）

中坪下沢は、土石流の発生した溪流の中で最も流域面積が大きく、災害前後で大幅に河道幅が拡大した。縦断方向に大型土のうを設置して仮排水路を整備することに加え、谷出口付近に大型土のうによる土砂捕捉壁を設置し、更にその下流に縦断方向に大型土のうを設置して仮排水路を整備した。

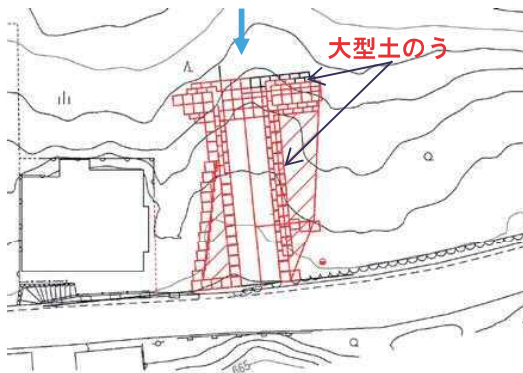
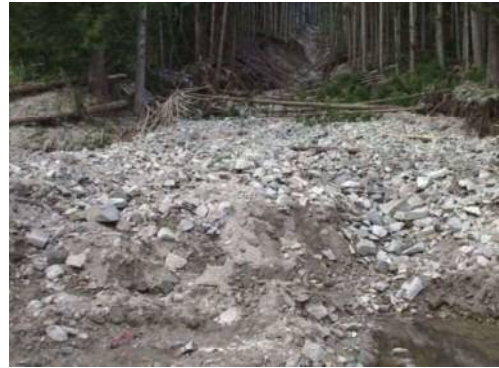
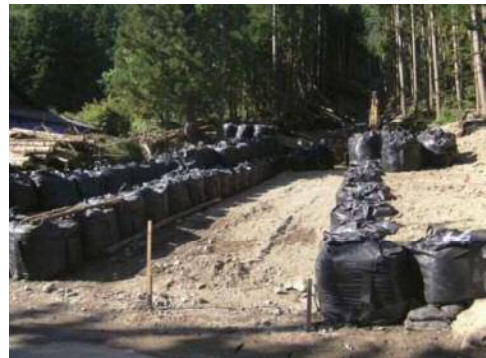
中坪上沢（上：着工前、下：施工後）

中坪上沢も、災害前後で河道幅が大きく拡大した溪流である。大型土のうは、左岸側では 1 段積み、右岸側では家屋の保全のため 2 段積みとして仮排水路を整備した。常時流水がほとんど見られなかったため、市道部は洗い越しとして対処した。

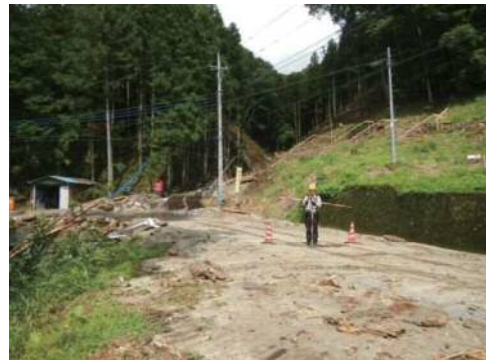
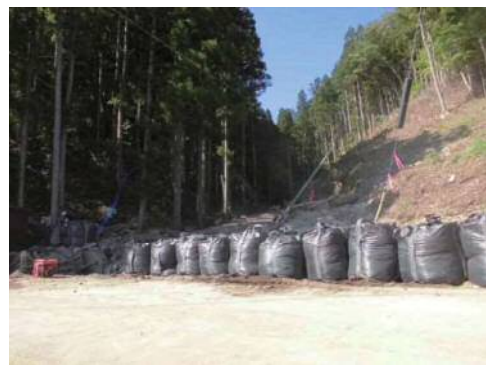
ウドン沢（上：着工前、下：施工後）

ウドン沢は、砂防堰堤の新設工事を施工中であったが、災害時に一部の仮設備が流出した。溪流内の不安定土砂は少なかったものの、常時流水があったことから市道への土砂流出を防止するため、谷出口付近に土砂捕捉壁を設置し、さらに市道への土砂流出を防止するため大型土のうを市道に沿って配置した。

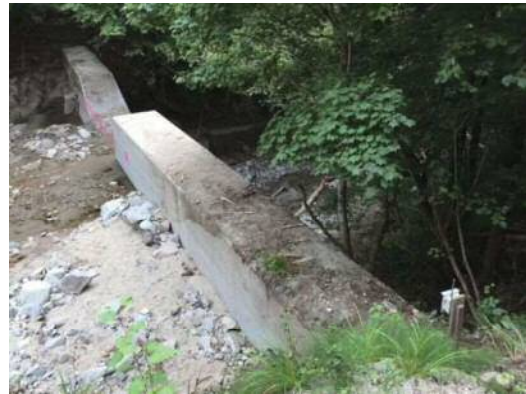
田茂沢砂防堰堤に設置された土石流センサ

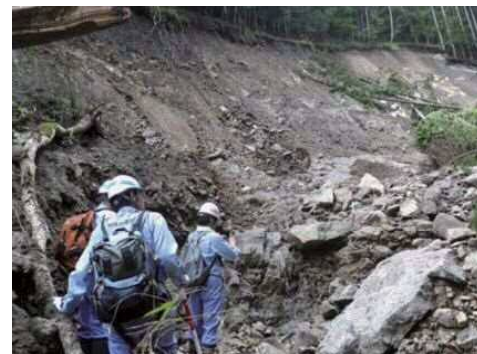
侵食の進む溪流で土砂量を計測

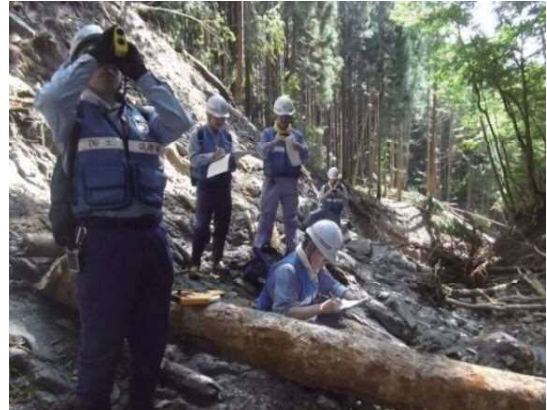
レーザ計測機器による崩壊規模の計測

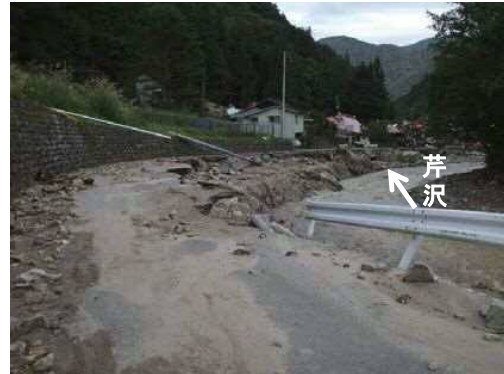
今回の土石流に伴う土砂流出により、市道芹沢線沿いに敷設されていた電柱・電線が損壊・寸断し、電力、通信（固定電話・携帯電話）、有線放送が途絶した。また、田茂沢の水道取水施設が土砂流出で損壊したことから、芹沢地区全域で断水した。特に、道路流失や電柱倒壊がひどく、復旧まで時間を要した。

市道芹沢線の被害状況
