## ＜各構造物の平成28年度の修繕進捗状況＞

# 山梨県の修繕事例(矢坪橋)

# 甲府市の修繕事例(湯川西橋)

# 甲府市の修繕事例(河代こ道橋)

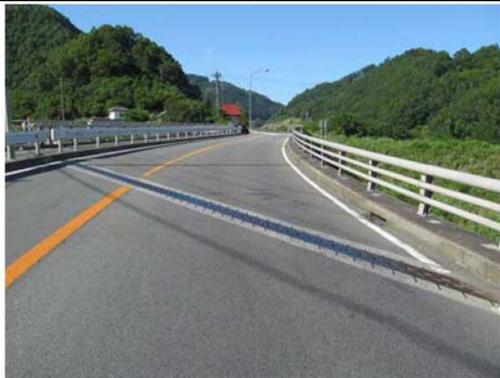
- 経年及び伸縮装置からの漏水により、支承部に著しい腐食。

- 支承の腐食部分をブラストで素地調整後、亜鉛アルミ合金を溶射。

- 伸縮装置の非排水化とあわせて後打ちコンクリートの劣化対策のため、伸縮装置の取り替えを実施。

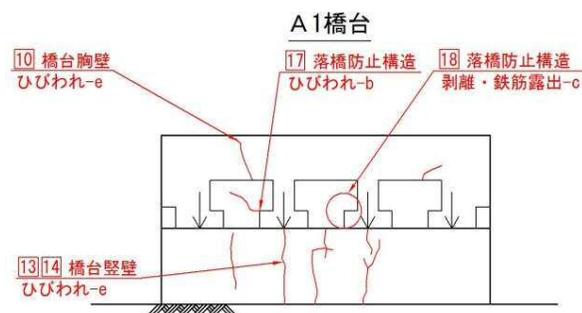
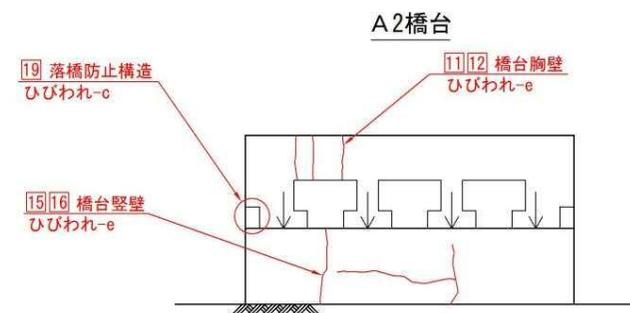
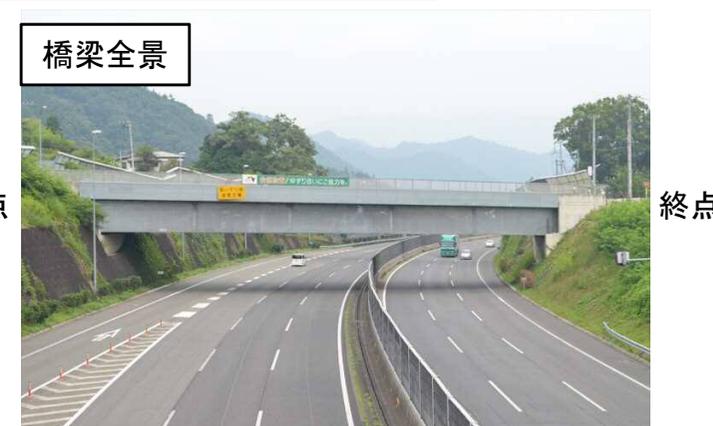
平成26年度の点検結果において、乾燥収縮によるひび割れが確認され、将来的に鉄筋腐食、橋台の曲げ耐力不足が懸念されるため補修を行った。

橋台前面において確認されたひび割れ(幅0.4mm)の対策として、「コンクリートのひび割れ調査、補修・補強指針」に基づき、注入工法を選定し、エポキシ系樹脂を注入した。中央自動車道跨道橋ということで、規制方法や施工期間等をNEXCO中日本と調整したうえでの施工となった。

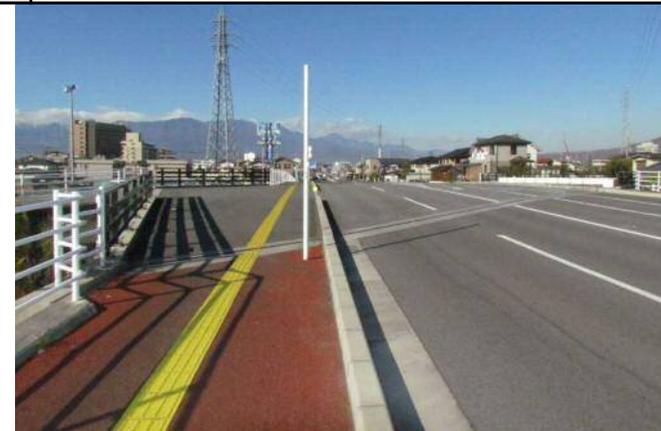
橋梁中央付近で舗装剥離が発生。原因は防水層と床版の間の水分が気化し防水層が浮いた状態になる『ブリストリング』という現象と見られる。

応急的な対応として、防水層に切れ込みを入れ、中に溜まった空気を除去した後、常温合材で補修を行った。

後日、損傷箇所周辺の舗装を切削し、防水層を除去した上で、改めて舗装を行い復旧した。

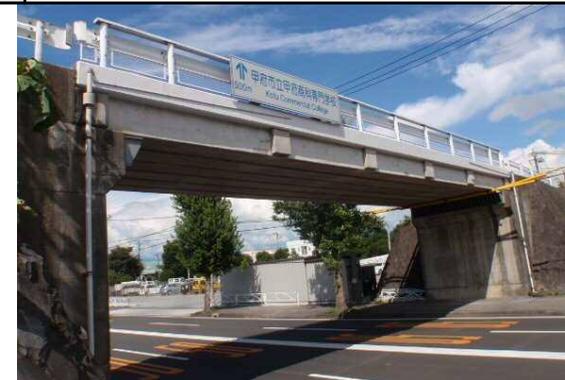
平成21年度の調査において、経年劣化によるものと思われる地覆側面のコンクリート剥落および鉄筋の露出・腐食を確認。

コンクリート剥落箇所については、左官工法にて断面修復を行った。当該橋梁が跨道橋(交差道路は平和通り)であることを考慮し、地覆側面に剥落防止工を施した。

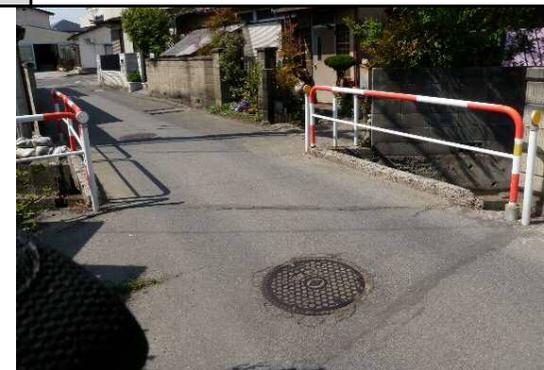
平成23年度の調査において、経年劣化により床版下面の鉄筋が露出し、腐食が進んでいることが判明した。

コンクリートの脆弱部をはつり落とし、鉄筋に防錆処理を施した後、充填工法(型枠を組み、ポリマーセメントを充填)にて補修を行った。
