第10回 群馬県メンテナンス協議会

日 時：平成29年 7月 5日（水）

群馬県のH28点検結果(橋梁)

高崎河川国道事務所の点検結果事例

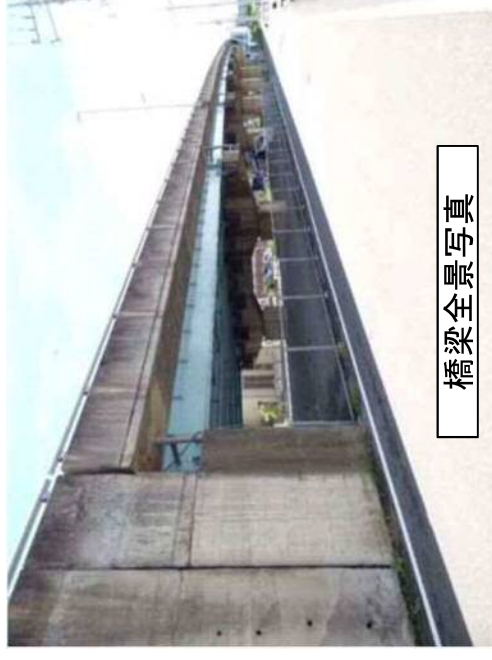
橋梁全景写真

第21径間 主桁の支間中央部横桁位置の補剛材上端溶接部及びビスカーラフ部に亀裂や塗膜割れが見られる。

理由：第10径間横桁上の遅れ破壊によるボルト脱落において、前回点検時から変化は見られず、損傷の進行は遅いと推定される。
現状で脱落はボルト群の5%を超過しているため、部材の耐力力が低下する状況にあり、早期に措置が必要な状態と判定した。

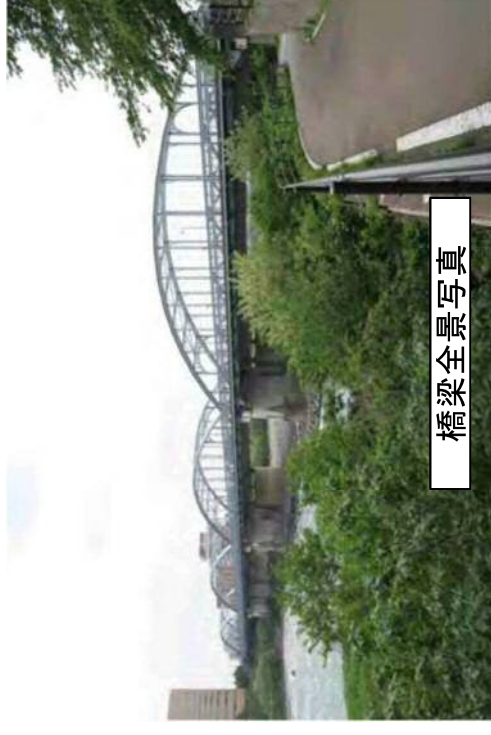
橋梁全景写真

第1径間 横桁上フランジ繋ぎ材に断面欠損を伴う腐食が見られる。

理由: 横桁上フランジ繋ぎ材に断面欠損を伴う腐食が見られる。

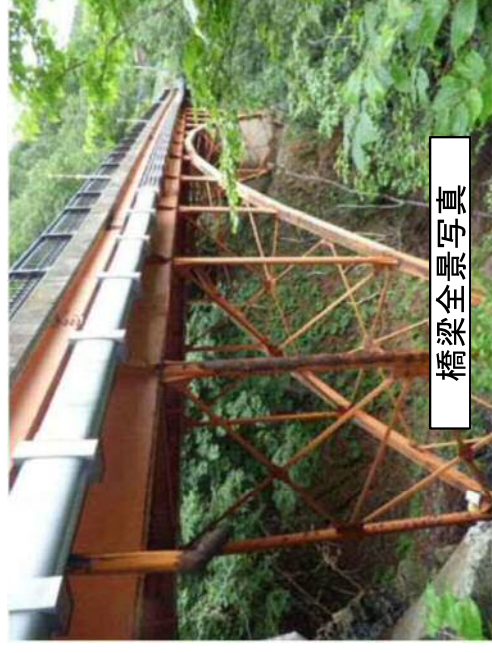
橋梁全景写真

第2径間 アーチリブ
上フランジに板厚減
少を伴う腐食が見ら
れる。

4.4mmの腐食減厚

理由：アーチリブ上フランジに最大5mm程度の板厚減少を伴う腐食が見られる。

塗膜の経年劣化や雨水の滞留が原因と推定される。

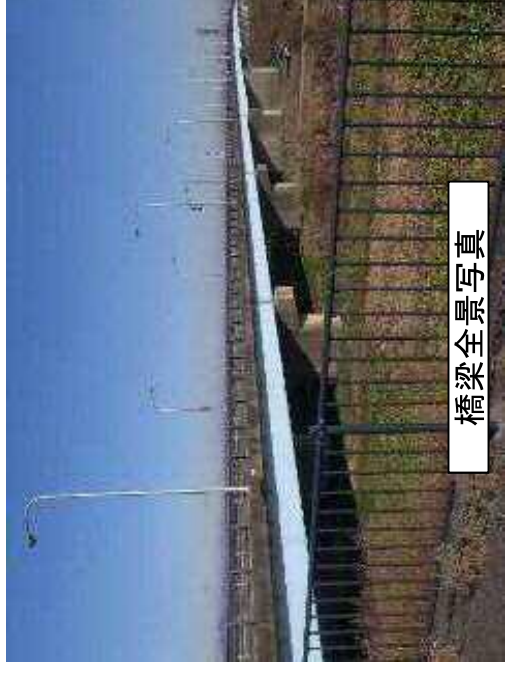
橋梁全景写真

張出床版に剥離・鉄筋露出・うきが見られる

理由：主桁と横桁交差部のウェブギャップに、疲労が原因と推定される塗膜割れが見られる。詳細調査を実施し補修の要否を検討する必要がある。また、張出床版に剥離・鉄筋露出・うきが見られる。内部鉄筋の腐食進行に伴い、損傷範囲の拡大が懸念されるため、断面修復を行う必要がある。

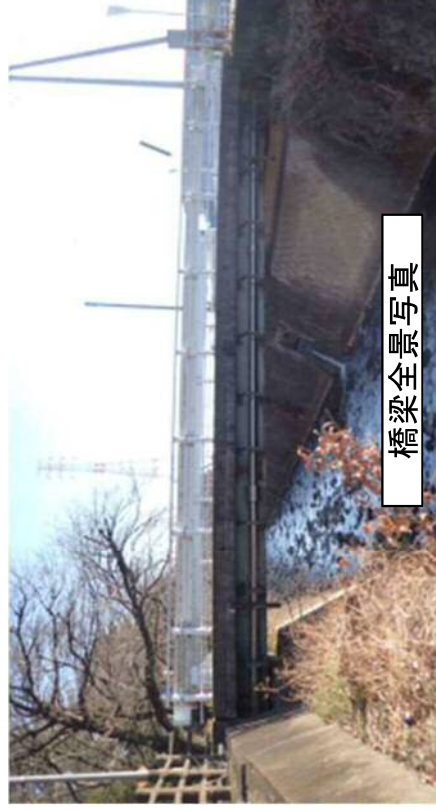
主桁に腐食や塗装の劣化が見られる。

理由 由：本橋は架橋から37年が経過し、主桁全体に点錆が見られる。特に主桁端部においては伸縮装置からの漏水が著しく、腐食と共に塗装の劣化による発錆が広範囲に見られる。当該箇所が主構造であり、今後の腐食による耐力低下が懸念されるため、早期に措置を講ずべき状態と判定した。

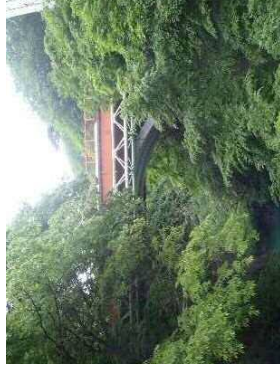
平成26年度の点検結果において、橋面舗装に著しいひび割れが確認されており、さらに床版下面にも遊離石灰を伴う格子状のひび割れが確認された。そのため、舗装直下の床版等の土砂化が懸念された。平成27年度の点検業務では、詳細調査を実施し、橋面舗装直下の調整コンクリートの土砂化が確認された。

詳細調査結果に基づき、アスファルト撤去後、既設の調整コンクリートの劣化部分を抽出し撤去。その後、新たに調整コンクリートを打設。

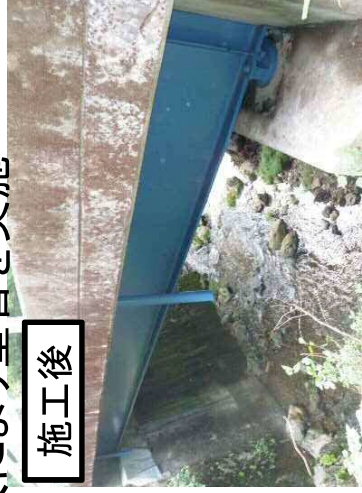
施工後

橋梁点検により主桁の防食機能の劣化が確認されたことからRc-III塗装系により塗替を実施

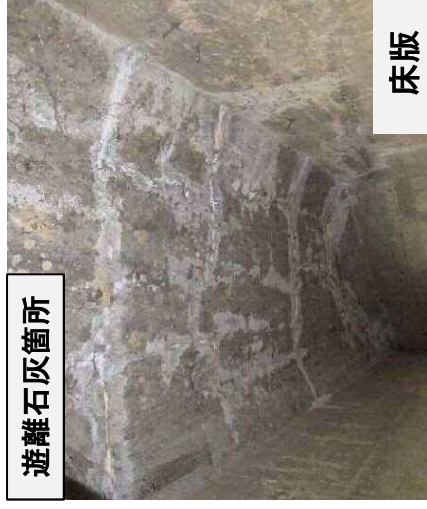
床版

遊離石灰箇所

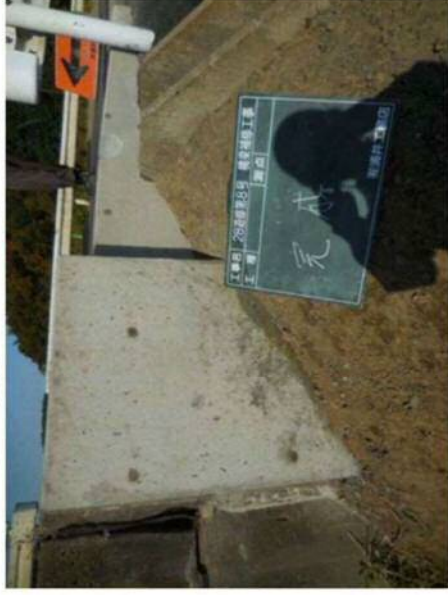
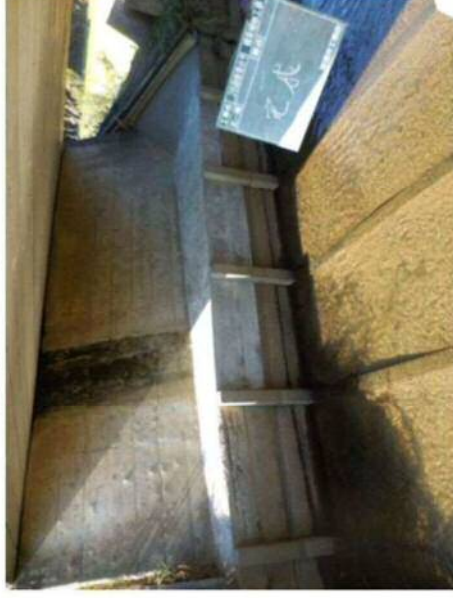
■橋の損傷概要

■修繕工事の内容

橋台背面部の補修及び柵渠を補修し、上面にコンクリート打設した。

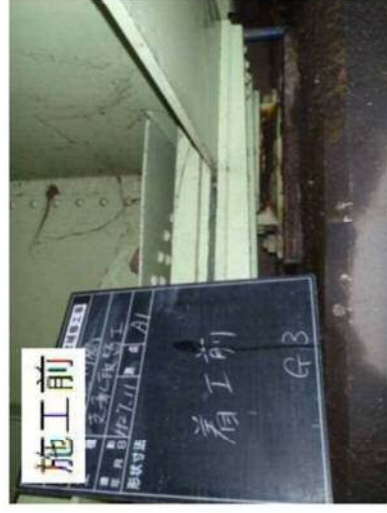
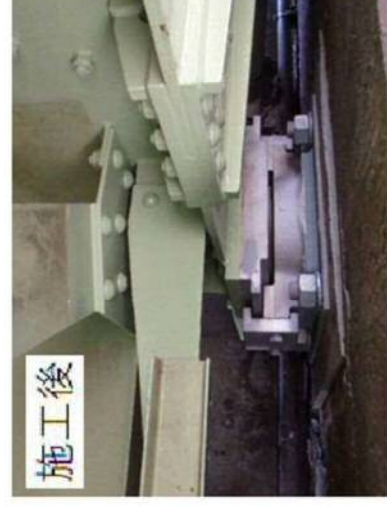
■鬼怒川橋(新)の損傷概要

平成24年度の点検結果において、経年劣化に加えて、東北地方太平洋沖地震の影響により、支承部のシーリング材の脱落やベアリングプレートの割れが確認された。

■修繕工事の内容

堆積物を撤去して近接目視による詳細調査に基づき、支承の現状を確認。鉛直荷重を支持できず、全体構造への影響が懸念されるため、支承の交換を実施。

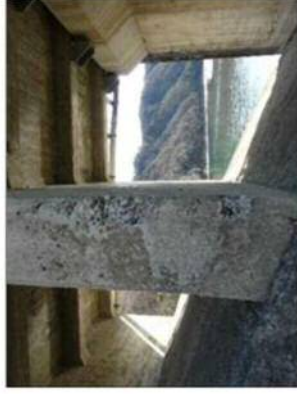
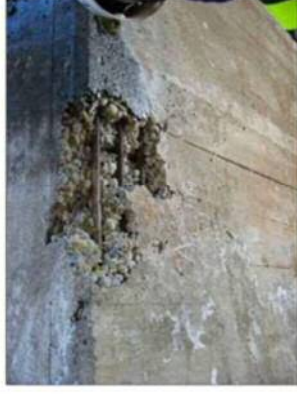
■ 境橋の損傷概要

平成24年度の点検結果において、かぶり不足が原因と考えられる鉄筋の腐食によるうき・剥離や、施工不良が原因と考えられるジャンカが多数が確認された。

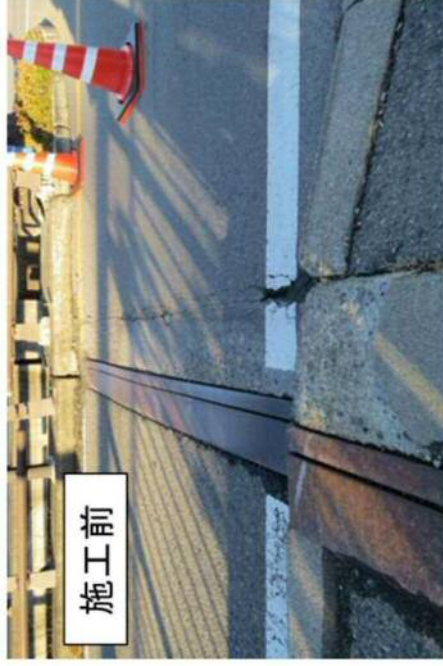
施工前

平成26年度の点検結果において、主に経年劣化の影響により発生したと思われる伸縮装置の遊間異常や沓座への漏水、前後の路面との段差異常が確認された。

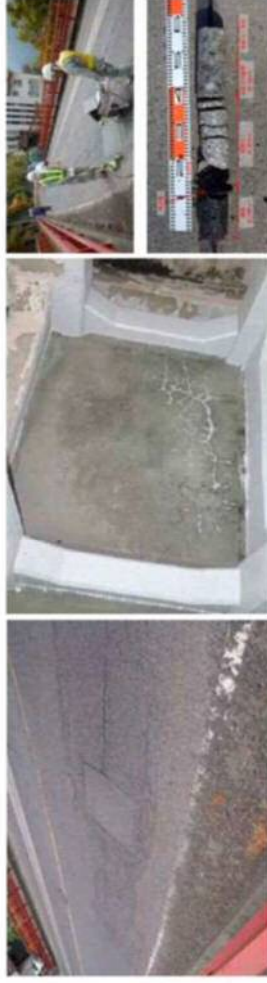
■相生橋の損傷概要

平成26年度の点検結果において、橋面舗装に著しいひび割れが確認されており、さらに床版下面にも遊離石灰を伴う格子状のひび割れが確認された。そのため、舗装直下の床版等の土砂化が懸念された。平成27年度の点検業務では、詳細調査を実施し、橋面舗装直下の調整コンクリートの土砂化が確認された。

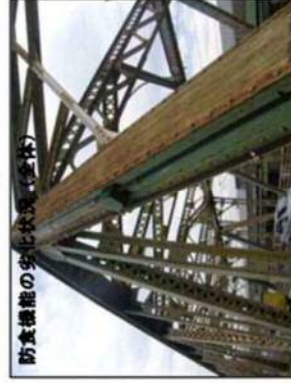
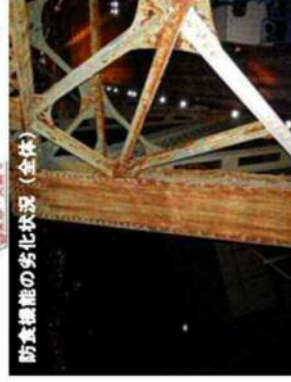
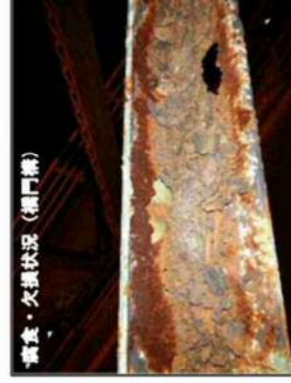
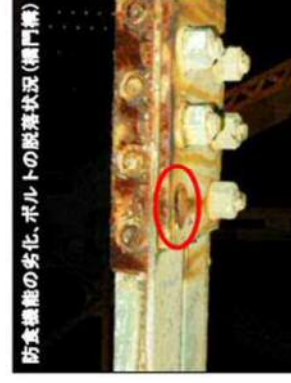
本橋は、JR高崎線・川越線を跨ぐ完成後81年になる老朽橋であり、1979年に再塗装してから35年が経過し、経年劣化による全体的な防食機能の劣化がみられる。また、橋門構が著しく腐食・欠損しており、ボルトの脱落が生じている。

前回点検(H15)より損傷（腐食・欠損、防食機能の劣化）が見られる。

塗膜の経年劣化による防食機能の低下が原因であることから、橋全体の再塗装を行い、防食機能の回復を図った。また、ボルトの脱落は、高力ボルトF11Tの遅れ破壊が原因と考えられることから、強度が強く、かつ遅れ破壊が生じにくい高力ボルトF10Tに交換した。

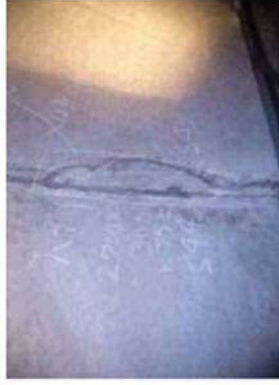
■ 釜伏トンネルの損傷概要

平成25年度の点検結果において、覆工コンクリート施工目地部において、コンクリートのはく離が確認された。点検時にはたき落とすことができなかつた箇所については、今後第三者被害を及ぼす可能性があることから、3Aの判定となったもの。

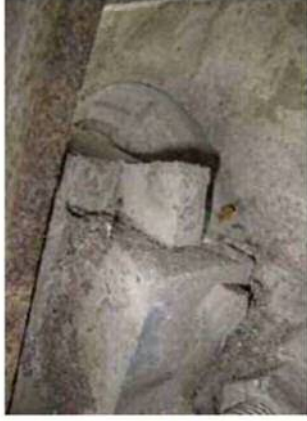
■榎の木橋の損傷概要

2011年3月11日の東日本大震災による下部構造の変状により支承の一部損傷が確認されたが、補修での回復は困難であると判断し、支承交換(全箇所)を実施した。

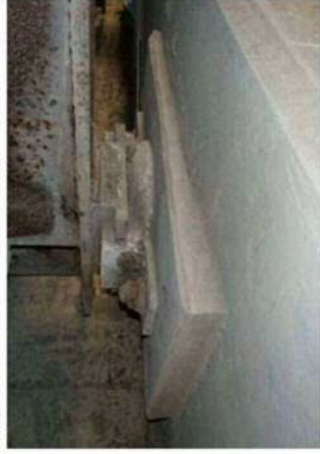
施工前

- ・ 損傷状況としては、上沓の破損。
- ・ 支承の交換方法としては、橋座面にジャッキをセットする方法を選択。

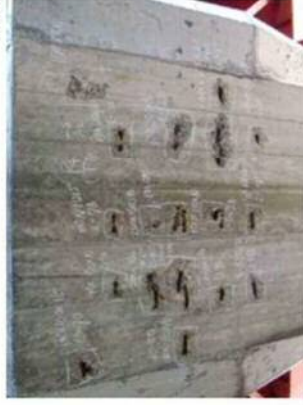
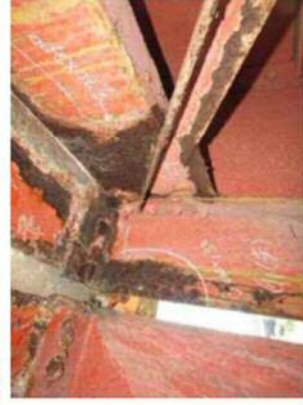
損傷写真

平成23年度の点検結果及び平成26年度現地調査において、経年劣化により伸縮装置・舗装・桁・橋脚に損傷が見られた。

伸縮装置交換、塗装、橋面防水、切削オーバーレイ、断面修復(左官工)

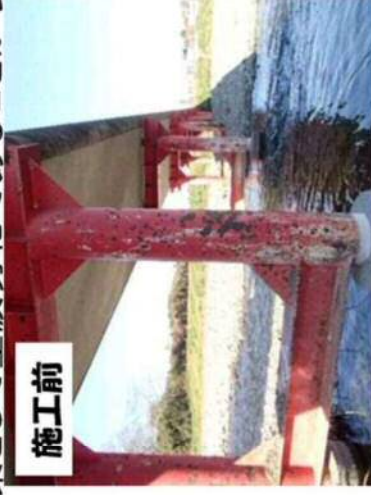
施工前

鋼製の下部工には経年劣化や流木の衝突による塗膜の劣化と腐食が見られる。対策として塗膜劣化であることから塗装塗替えを行った。

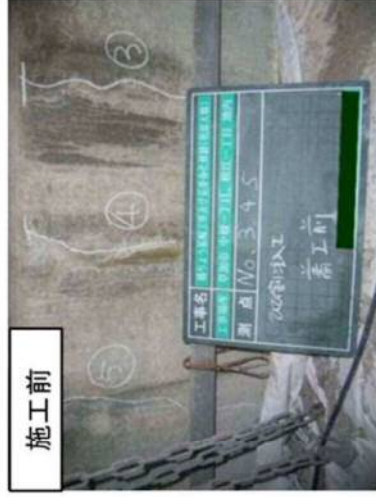
施工前

平成26年度の点検した際、橋台部において、鉛直方向に等間隔のひび割れが確認された。

ひび割れ箇所に、樹脂モルタル用低粘度形エポキシ樹脂を注入し、橋台部の欠損補修を行った。
樹脂モルタル用低粘度形エポキシ樹脂は、材料の特性状、外気温5℃以上での施工が望ましいことから、外気温を測定し、温度管理を行った上で施工を行った。

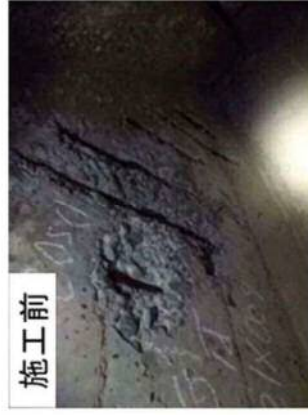
施工前

鉄筋コンクリートの劣化が顕著であり、中性化が進行し鉄筋の腐食によるかぶりコンクリートのうき・剥離・鉄筋露出が躯体全面に広がっている。

断面修復として乾式吹付モルタル工法を選定し損傷箇所の補修を行った。特徴は、部分的な補修や、上向き施工(床版下部)にも対応可能であること。但し、当工法はプラント設置が必要であり、車上プラントなども考えられるが、狭隘な道路上での施工の場合、プラント設置用地の確保が課題である。

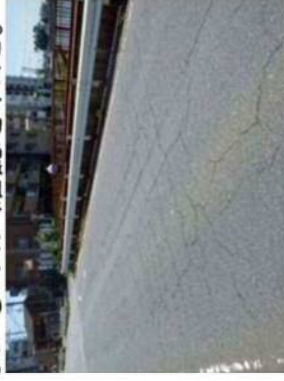
平成24年度の点検結果において、大型車の通行に伴う繰り返し荷重の影響により、舗装ひびわれが目立って見られ、床版のひびわれは遊離石灰と角落ちは見られないものの、格子状に発達しているのが確認された。

床版の劣化による雨水の流入を防ぎ劣化進行を遅らせるために、橋面防水工を施工。床版下面RC部の損傷状況が確認可能であり、下面増厚工法(ホゼン工法)を施工。

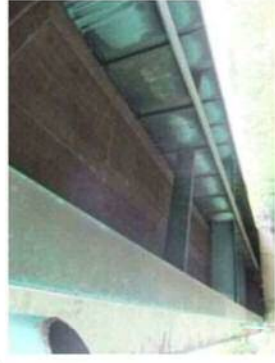
平成24年度に策定した橋梁点検・長寿命化計画に基づき、平成26年度に詳細点検・設計を行った結果、火災による被膜損傷、経年劣化による塗装劣化及びコンクリート床板の中性化が確認された。中性化は平均約15mm、被災部は約25mmであった。

平成26年度の詳細点検・設計に基づき、主部材塗装塗替え、コンクリート床板へ表面含浸工を行った。

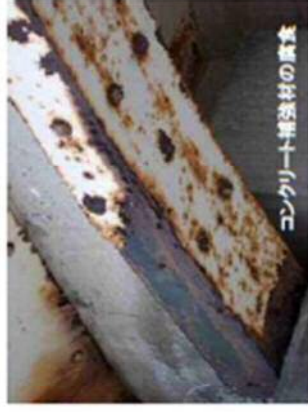
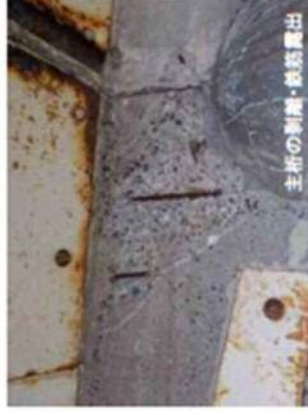
平成25年度の点検結果において、経年劣化が原因と見られるコンクリート補強材(鋼板)の腐食及び主桁、床版等の剥離・鉄筋露出が確認された。

- ・圧縮強度試験等による詳細調査に基づき、主桁の耐荷力不足のため、補強対策が必要であると判断
- ・海岸線に近いという地域性、死荷重増による下部工への影響を考慮し、炭素繊維シート工法による補強を施工

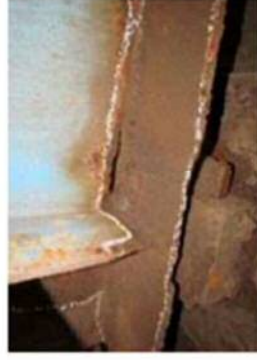
点検結果において、支承及び桁が経年変化により腐食し、機能が低下していることが確認された。

支承の交換と、桁の腐食部の補強及び塗装を併せて行うことにより、橋の機能が回復した。

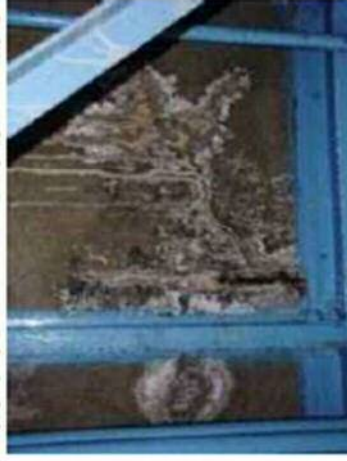
平成22年度の点検結果においてC判定。
経年の橋面防水劣化による床版の漏水・遊離石灰

点検結果より歩道部の遊離石灰等が主に出ているため、歩道部の橋面防水を行った上で、ひび割れ補修工
断面修復工を行い、交差する河川では船舶の往来があるため剥落防止型の表面被覆工を実施。

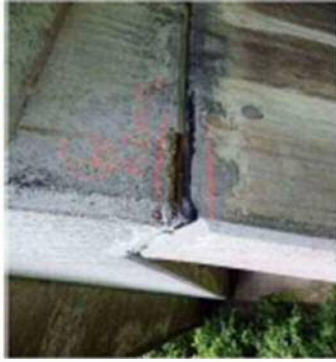
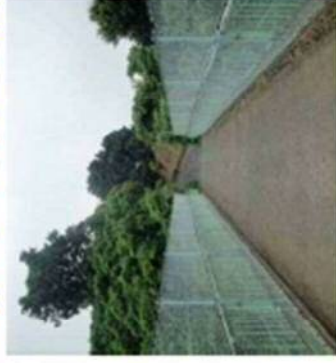
平成26年度の点検結果において、かぶり不足によるコンクリートのうき・はく離・ひび割れを確認

うき・はく離が点在しており、左官工法にて断面補修と低圧注入工法によりひび割れを補修、他に剥落防止と防護柵の交換を実施

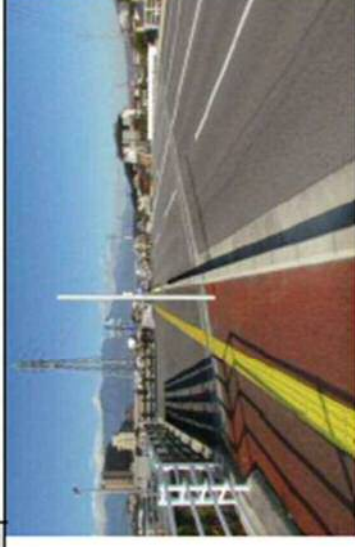
橋梁中央付近で舗装剥離が発生。原因は防水層と床版の間の水分が気化し防水層が浮いた状態になる『ブリストリング』という現象と見られる。

応急的な対応として、防水層に切れ込みを入れ、中に溜まった空気を除去した後、常温合材で補修を行った。後日、損傷箇所周辺の舗装を切削し、防水層を除去した上で、改めて舗装を行い復旧した。

今後、本格的に防水層を復旧する必要があるかどうかは、経過観察を行う中で判断する。

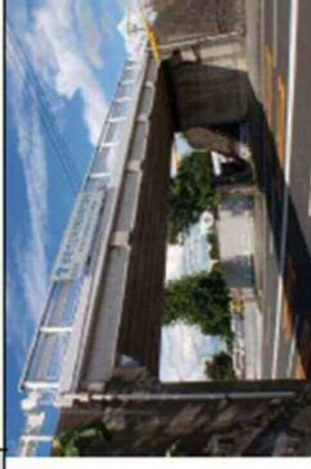
平成21年度の調査において、経年劣化によるものと思われる地覆側面のコンクリート剥落および鉄筋の露出・腐食を確認。

コンクリート剥落箇所については、左官工法にて断面修復を行った。当該橋梁が跨道橋(交差道路は平和通り)であることを考慮し、地覆側面に剥落防止工を施した。

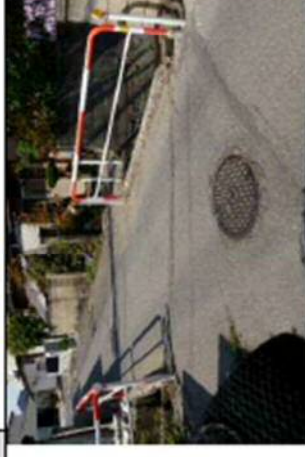
平成23年度の調査において、経年劣化により床版下面の鉄筋が露出し、腐食が進んでいることが判明した。

コンクリートの脆弱部をはつきり落とし、鉄筋に防錆処理を施した後、充填工法(型枠を組み、ポリマーセメントを充填)にて補修を行った。

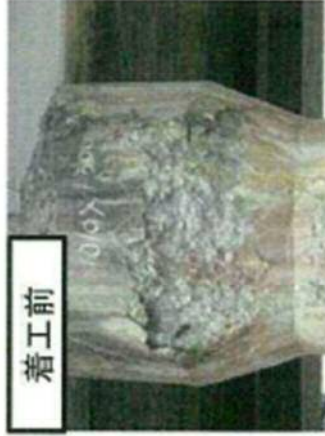
着工前

- ・ H26年度の点検結果において、主に経年劣化の影響により発生したと思われる主桁・床板の表面脆弱化、下部構造の欠損、支承の錆の錆の進行が確認された。

- ・ 主桁・床板・下部構造の補修、支承の交換を実施。また落橋防止装置を新たに設置した。
