# 工事事故 事例集

平成29年4月から平成30年6月までに発生した事故の事例を発生形態別に分類した事例集です。

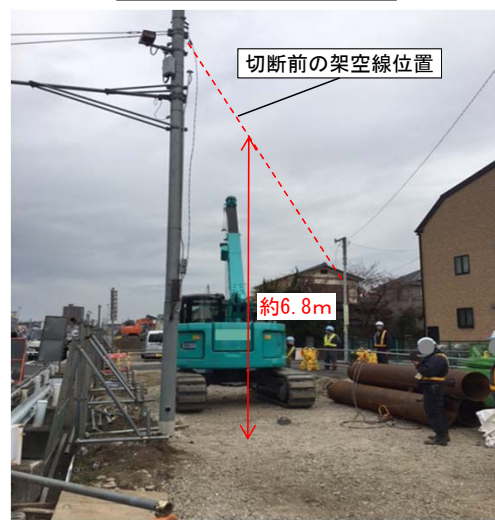
事故発生現場

誘導員と監視員を兼務しており、誘導員はクレーン付近にあった他の支障物に気を取られ、架空線に対する注意が欠如した。
