小規模吊橋等の点検に関する管理者のための 参考資料(案)

平成 28 年 3 月

四国地方整備局 道路部

国土技術政策総合研究所 橋梁研究室

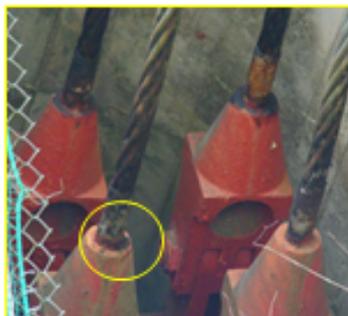
■ポイント 主ケーブルの防食システム内部での腐食

防食ワイヤー
内部での索線
の破断

→ ケーブルは、表面に特に嚴重な防食が行われているため、かえって内部の腐食などの異常が外観から見つけにくいことが多い。

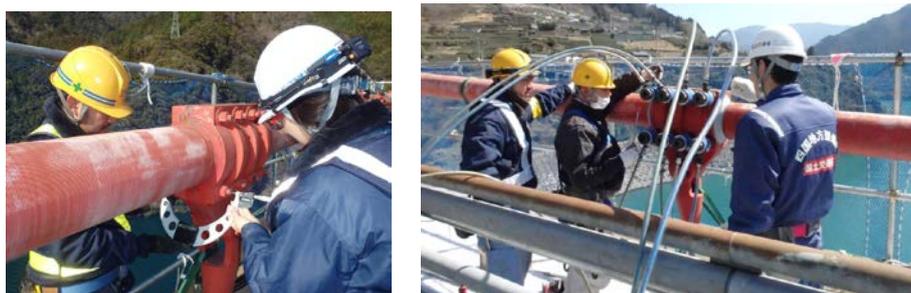
図-15 ケーブルバンドの軸力管理の様子

軸力低下の確認方法としては、載荷状態でのボルト長と軸力開放状態のボルト長のひずみから軸力を算出することや、超音波により軸力管理することも行われている。

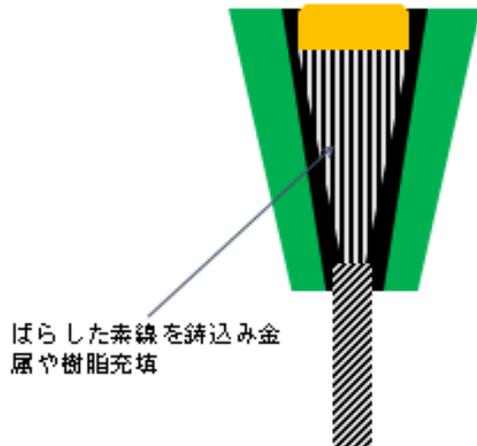
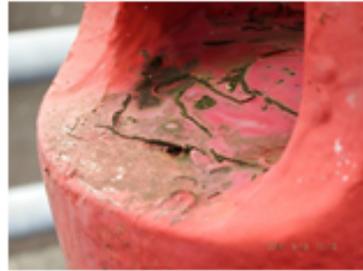
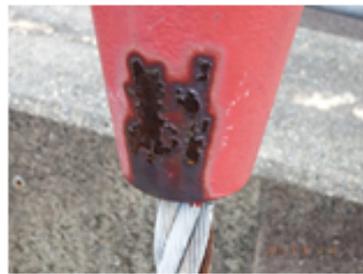
■ポイント ソケット定着部の代表的な構造の例

→ ソケット定着部は、内部に合金が鑄込まれているため防食上の弱点にはなりにくいですが、端部のコーキングが劣化したり、ソケット表面側から腐食が進行していくこともあるため、注意が必要である。

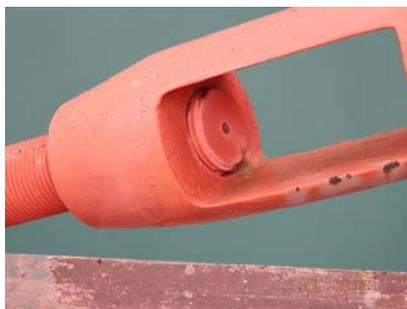
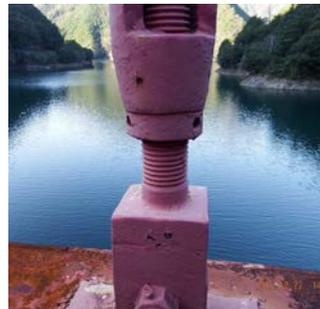
図-20 カップラーとねじの例

ねじの構造により、長さ調節が可能となる構造であるが、締め込みで塗装が損傷したねじ部では防食の弱点となる可能性が高い。特に、ねじ部の防食機能の劣化により、腐食が発生した場合、口元やロッドなどの高い応力が生じるねじ部では亀裂が生じる弱点となるため、注意が必要である。

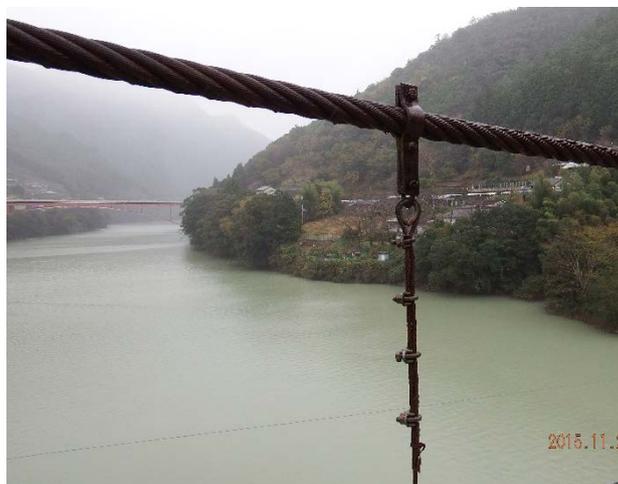
図-21 クリップによる定着

合方式が用いられることがあるが、クリップは、正しく施工されていないと効率が著しく低下する。特にクリップの止め方については注意が必要である。

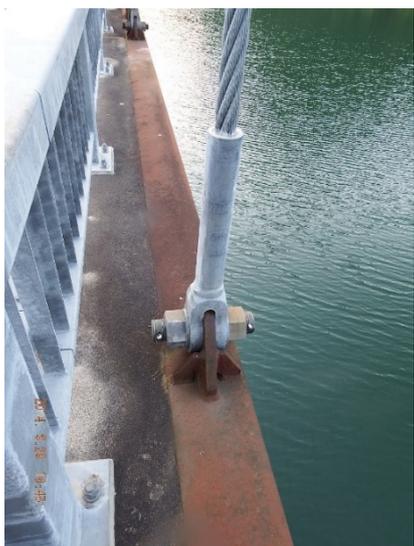
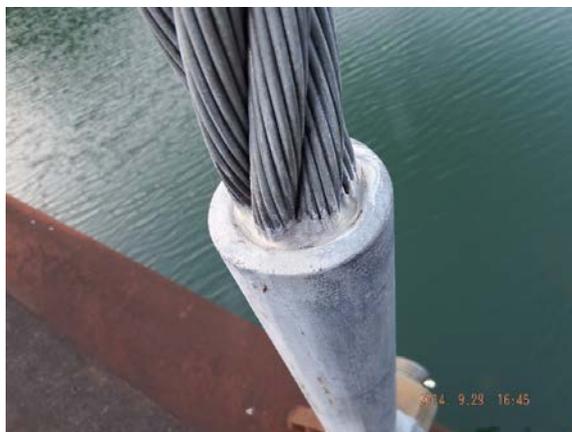
図-22 圧縮め方式の定着部の例

また、ケーブル端部に圧縮グリップが施工されている例も比較的良好にみられる構造である。グリップ部は弱点となりにくいですが、伝い水が滞留するなどケーブル一般部との境界部でケーブル側に腐食が進行することもあるので注意する必要がある。

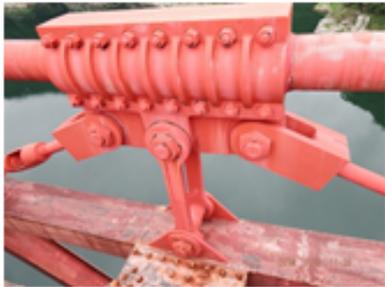
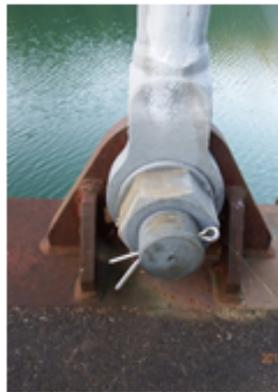
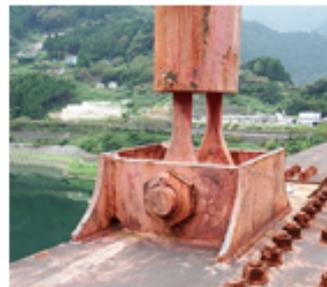
■ポイント 様々なピン定着の例

■ピンによる定着の事例

- 腐食によって回転機能が失われると、設計で想定しない応力が生じる
- 内部で腐食を生じてても外観からは確認が極めて困難である。
- ピン孔(ピース)が溶接の場合、疲労亀裂に対する要着目箇所である

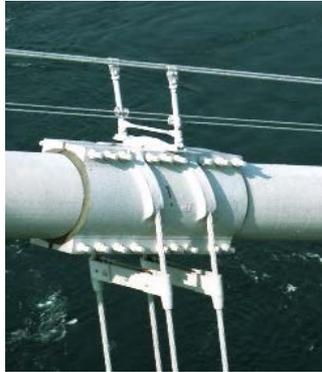
図-24 ケーブルバンドつり下げによる屈曲部

一般に、ケーブルは直線で使う場合一番強度効率がよく、逆に屈曲させると強度効率が落ちるだけでなく屈曲の影響により強度が低下することがあるため安全率は低く抑えられている。すなわちケーブル屈曲部はケーブルにとって弱点となりやすい部位であるため注意するのがよい。

また、屈曲部では、雨水の滞留が生じたり、表面が凹凸になるため塗装の弱点となりやすいなど相対的に防食機能の弱点となりやすい場合もある。

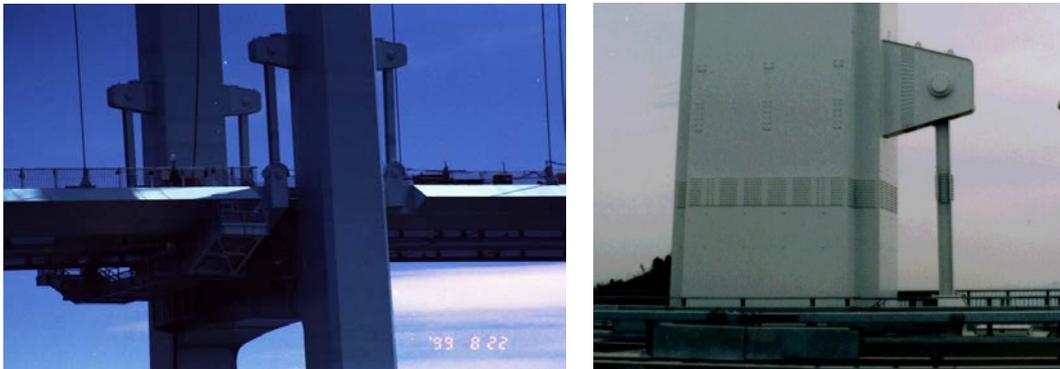
図-25 タワーリンクの例

ピンの回転機能の維持が重要であるが、特に大型の可動機構となるため、機能不全を生じることもある。機能障害を生じると、リンク本体やピンの疲労破壊など重大な悪影響が生じることがあるので注意が必要である。

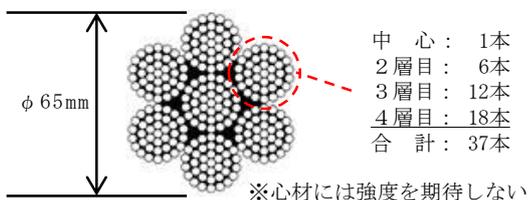
図-2 主ケーブル断面構成

主ケーブルはφ65mmのワイヤーロープで、計6本あります。1本の主ケーブルは、素線37本をより合わせたストランド7本で構成されています。なお、心材には強度を期待していません（図-2）。

2012年4月、主ケーブルのロープの1本で、6本のストランドのうち1本が定着部付近で破断しているのが確認されました（図-1、写真-1）。

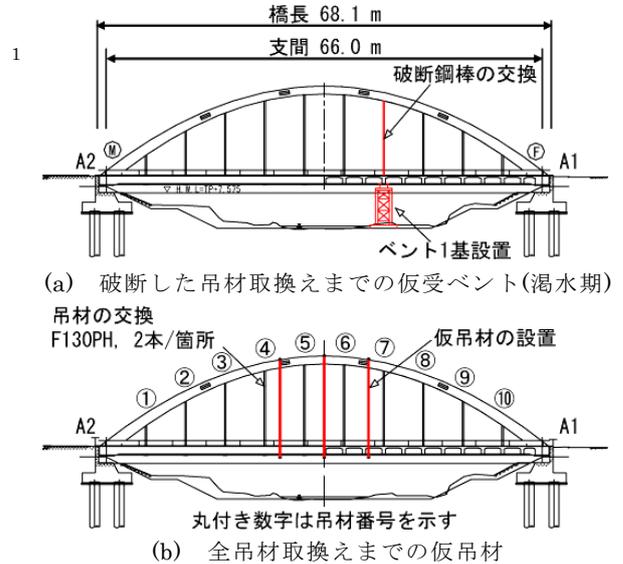
図-2 全吊材取換えまでの安全対策

吊り形式の橋における吊材の機能喪失は、一部であっても耐荷力が大きく低下する危険性があります。加えて本橋では破断していない吊材の状態が保護管のために確認できず、連鎖的な破断が生じる危険性も否定できない状況でした。そのため直ちに全面通行止めを行いました。これは単に第三者被害を防止するだけでなく、載荷重軽減により損傷発見時よりいくらかでも構造の安全余裕を確保する狙いがありました。さらに、今後の調査と対策時の安全確保のために、ベントを設置しました(図-2(a))。調査の結果、他の多くの吊材で著しい腐食が生じており、このような安全対策の実施は結果的に事故予防には適切な措置であったと考

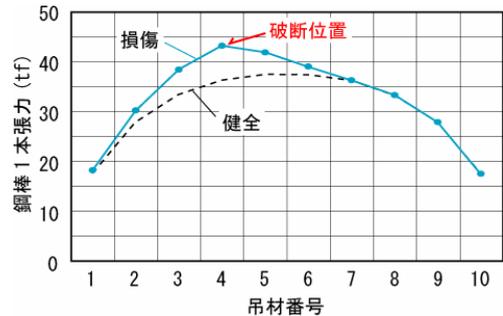
図-3 解析による吊材破断による張力変化

多数の吊材に腐食が見られたため全吊材の交換を行いました。その際、1本の吊材の破断により、破断していない吊材の張力も変化するなど構造全体の応力分担状況が変わってしまっており、単に破断した吊材をつなぐだけでは元の橋の状態に回復させることができません。そのため解析によって破断前の状況の再現と破断の影響を推定するとともに、状態回復に向けた吊材の交換順序、張力導入方法の検討を行いました(図-2(b)、図-3)。その結果、各吊材位置で張力を維持したまま吊材の更新を行うこととし、新たに張力開放装置(写真-3)を開発しました。さらに実大の試験施工で詳細な施工要領を確立し、全工程を通じて他の部材の応力状態を大きく変化させることなく、新しい吊材に安全に交換することができました。最終的に、破断前に近い橋の状態となるよう各吊材の張力を調整するとともに、今後の管理に役立てるため、各吊材の張力を振動周波数で把握する際に必要となる固定間距離などの諸数値を測定しました。

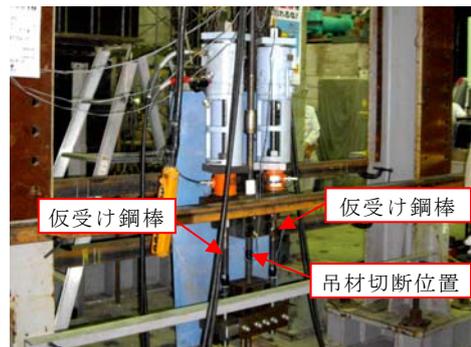
写真-3 張力開放装置の性能確認試験の状況 (市では事前に実物大実験を行い、張力管理方法、手順を詳細に定めた)
