# 県内国道の老朽化の現状報告

平成27年2月18日

関東地方整備局 高崎河川国道事務所  
道路構造保全官 牧野 光芳

# 国道の点検調書

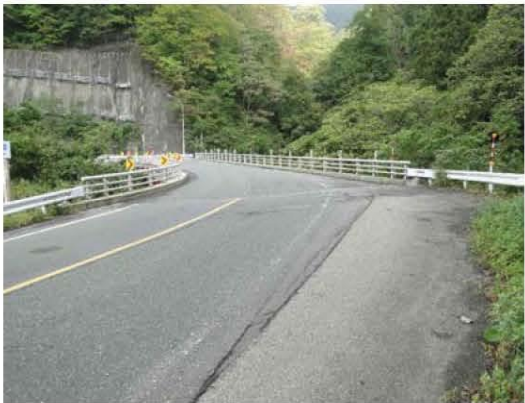
| | 写真番号 | 3 | | 撮影年月日 | 2014.10.09 | | 写真番号 | 4 | | 撮影年月日 | 2014.10.09 | |

| | 写真説明 | 正面全景 | | 起点から | | 写真説明 | 側面全景 | | 起点右 | | | |

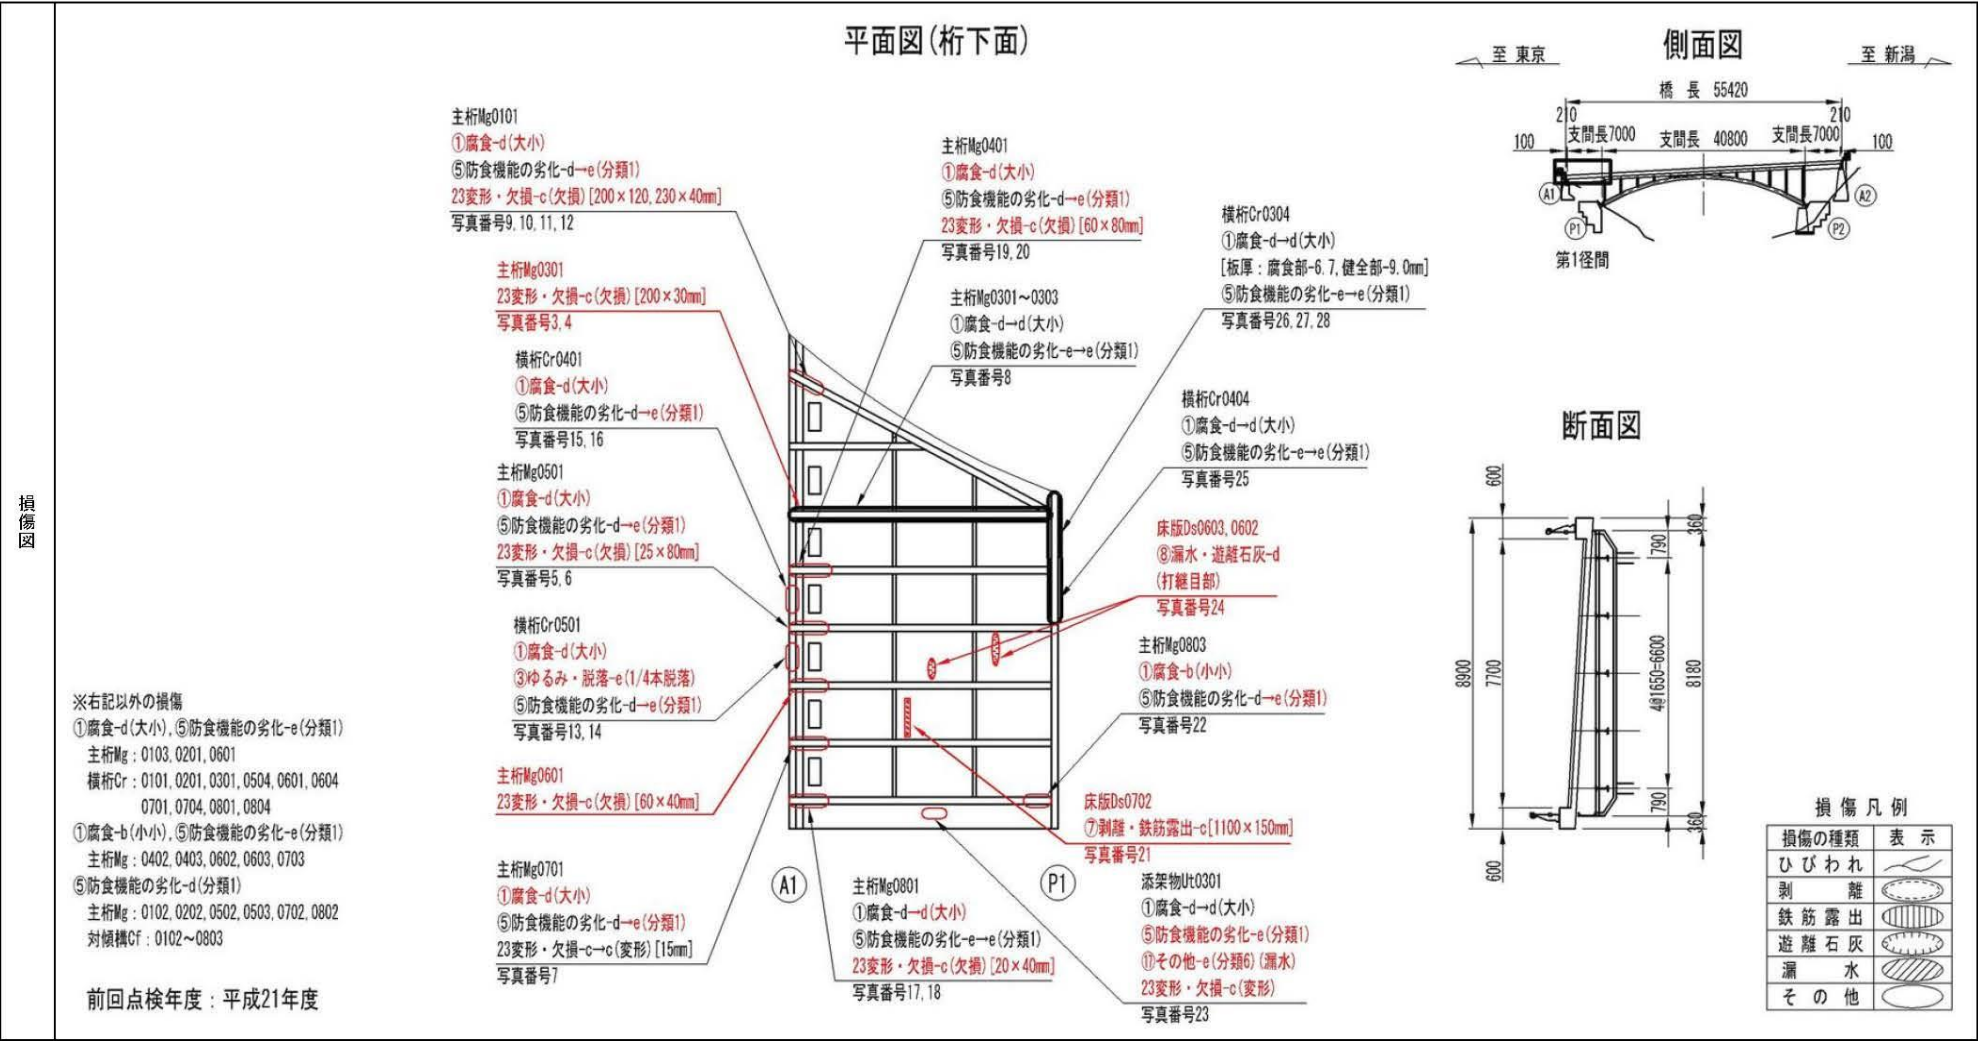
| 点検調書（その５） 損傷図 | | | | 径間番号 | | 1 | | 起点側 | | 緯度 36.73423 | | 終点側 | | 緯度 36.73444 | | 橋梁ID | | 36.73423, 138.85162 | |

| | <p>本橋は供用後60年が経過した「単純非合成鋼桁橋＋単純非合成鋼桁橋」である。塗装履歴は1996年塗り替え（18年経過）。</p> <p>【健全度】<br/>◇Ⅲ 早期措置段階<br/>【対策区分】 ※「Ⅰ」の後は代表的な補修工法等<br/>E1・E2：緊急対応の必要がある損傷<br/>◇なし<br/>C2：橋梁構造の安全性の観点から、速やかに補修する必要がある損傷 ◇腐食：主桁(第1・3径間) → 部分再塗装＋当て板補強<br/>◇腐食：横桁(第1径間) → 部分再塗装 ◇漏水・滯水：伸縮装置(第1・3径間) → 伸縮装置非排水化<br/>◇変形・欠損：主桁(第1径間) → 部分再塗装＋当て板補強<br/>C1：予防保全の観点から、速やかに補修する必要がある損傷<br/>◇腐食：主桁(第3径間)、横桁・縦桁・対傾構・上横構・下横構・アーチリブ・アーチ補剛桁(第2径間)<br/>・アーチ支柱・格点(第2径間)、支承本体(全径間)、アンカーボルト(全径間) → 部分再塗装<br/>◇ゆるみ・脱落：アンカーボルト(第1・3径間) → ボルト交換 ◇防食機能の劣化：縦桁(第2径間)、対傾構(第1・3径間) → 部分再塗装<br/>◇漏水・遊離石灰：床版(第3径間) ◇床版ひびわれ：床版(第3径間) → 防水<br/>◇支承部の機能障害：支承本体(第1・3径間) → 全面再塗装＋部材取り替え ◇漏水・滯水：胸壁(A2)、竖壁(A2) → 伸縮装置非排水化<br/>◇変形・欠損：アーチ 補剛桁(第2径間) → 部分再塗装 ◇変形・欠損：沓座モルタル(第1・3径間) → 断面修復<br/>S1：詳細調査の必要がある損傷 ◇なし<br/>S2：追跡調査の必要がある損傷 ◇なし<br/>M：維持工事で対応する必要がある損傷<br/>◇落橋防止システムゴム脱落(第1・3径間)、添架物漏水(第1・3径間)<br/>◇腐食：添架物(全径間)<br/>◇変形・欠損：添架物(第1・3径間)<br/>B：状況に応じて補修する必要がある損傷<br/>◇省略する</p> <p>【維持管理上の問題点、留意事項】<br/>◇全体的な塗膜の経年劣化の他、伸縮部からの漏水に起因する鋼材各部の腐食が著しく、断面欠損に至った箇所が多数ある。<br/>◇主桁端部、端横桁、支承の損傷が進行している。二次部材においても横構のガセットプレートに断面欠損が生じ始めている。<br/>◇凍結防止剤散布地域であり、過去の漏水の影響が残って再度腐食が継続していることは否定できない。</p> | |
