老朽化の事例【橋梁(直轄管理)】

施設名：法師大橋（ほうしおおはし）
路線：国道17号
位置：群馬県利根郡みなかみ町
橋種：3径間鋼溶接ランガーアーチ橋
橋長：60.7m（1径間）
幅員：9.0m（車道部幅員7.8m）
竣工：1958年（築56年）
交通量：1,626台/日

施設名：荒川河口橋（あらかわかこうきょう）
路線：国道357号
位置：東京都江戸川区臨海町～江東区新木場
橋種：7径間（2+3+2）鋼床版箱桁橋
橋長：840.05m
幅員：14.9m（車道部幅員 11.5m）
竣工：1996年（築18年）
交通量：52,053台/日

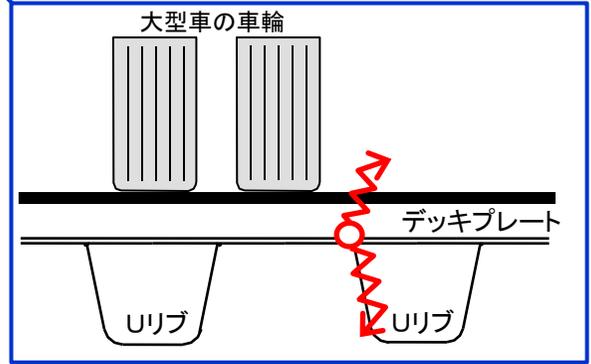
■主に大型車などの重交通の繰り返し荷重による疲労が原因で、床版に重大な損傷が発生

○ デッキプレートとUリブの溶接部
⚡ 亀裂の発生方向

- 2005年(H17)：デッキプレート貫通亀裂の補修。
- 2008年(H20)：橋桁内部の詳細調査を実施。応急処置を29箇所実施。
- 2010年(H22)：デッキプレート貫通亀裂を4箇所補修。応急処置を16箇所実施。
- 2012年(H24)：デッキプレート貫通亀裂を6箇所補修。応急処置を438箇所実施。橋桁内部の亀裂を58箇所補修。
- 2013年(H25)：デッキプレート貫通亀裂の調査を実施。剛性の高い舗装への打換えを実施。
