## 令和元年10月11日からの 台風第19号による出水状況等について

令和2年4月10日 現在

第4報

国土交通省 関東地方整備局  
荒川上流河川事務所

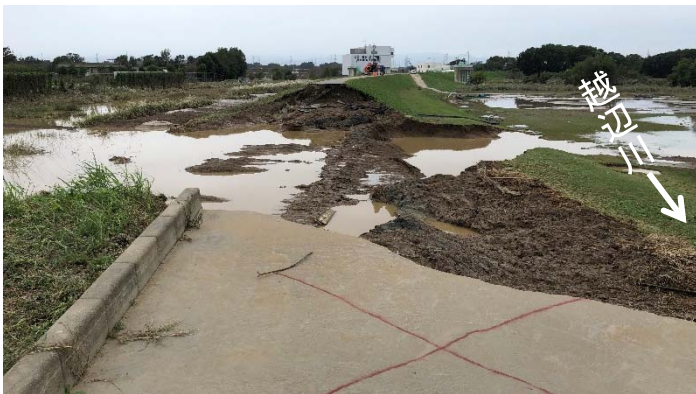
2019.10.14 9時20分時点  
被災状況

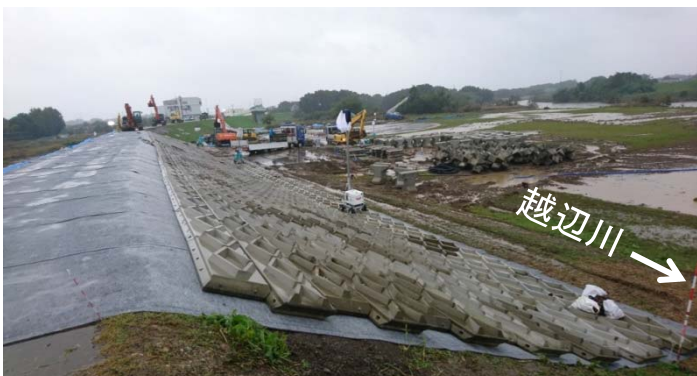
2019.10.22 8時00分時点  
連節ブロック張施工中

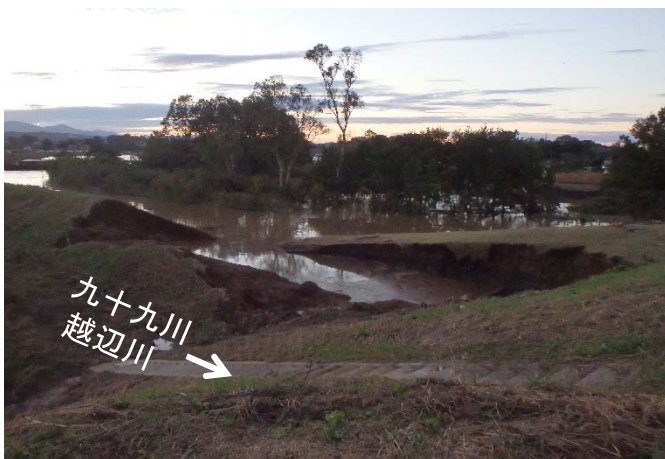
2019.10.13 17時30分時点  
被災状況

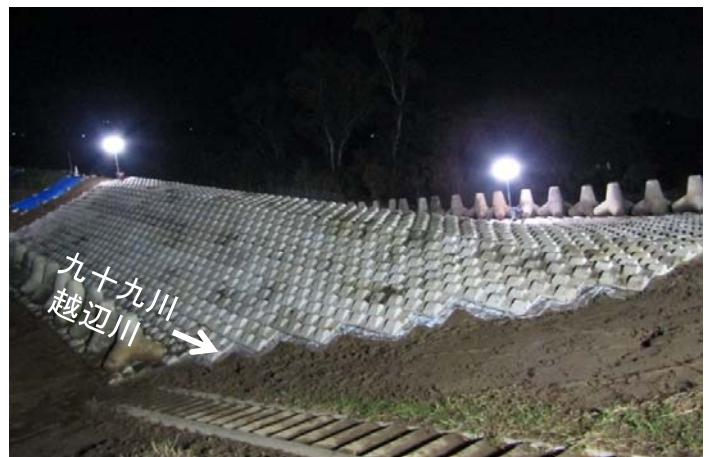
2019.10.19 21時20分時点  
緊急復旧工事完了

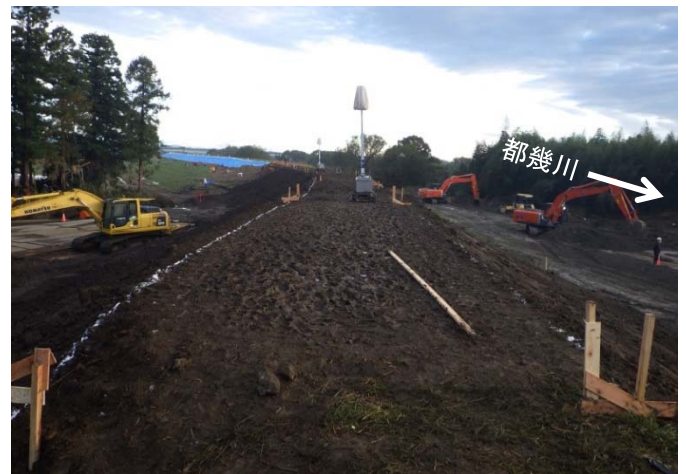
2019.10.20 8時00分時点  
堤防盛土

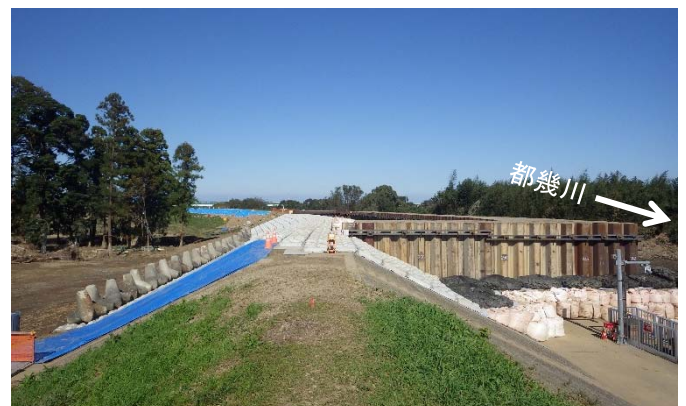
2019.11.8 13時00分時点  
緊急復旧工事完了

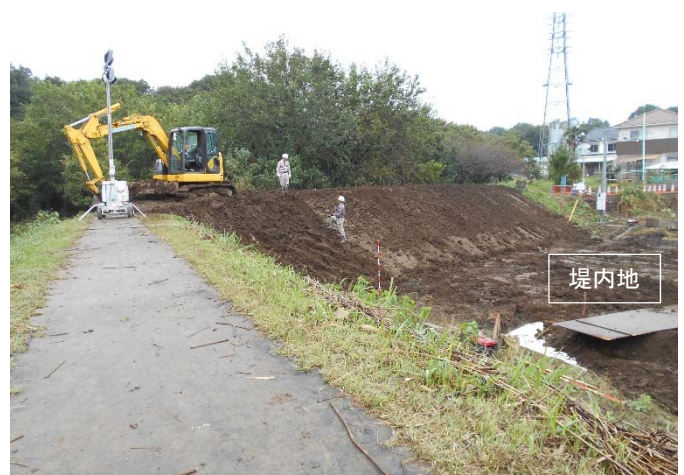
2019.10.18 11時00分時点  
法面盛土整形

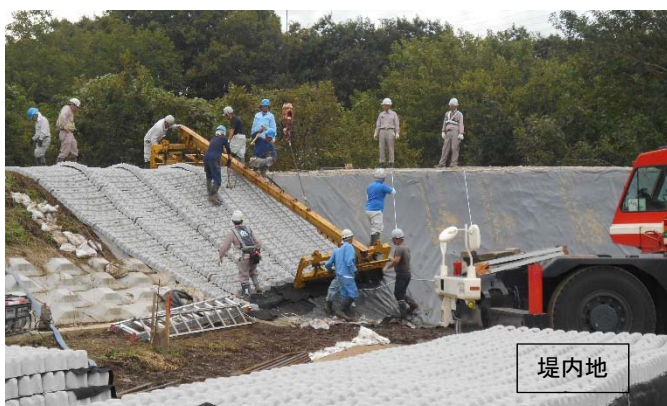
2019.10.26 10時00分時点  
ブロックマット施工

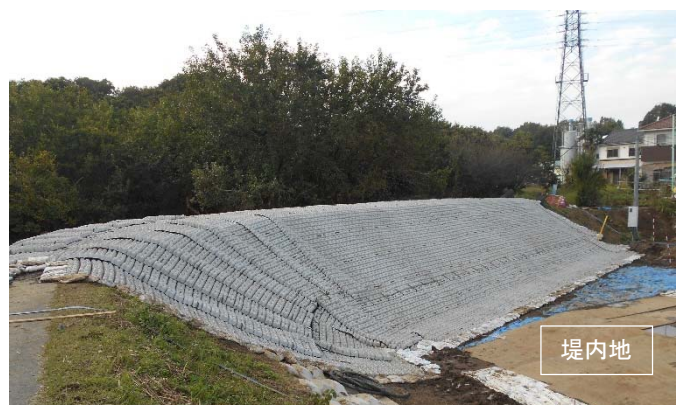
2019.10.30 17時00分時点  
緊急復旧工事完了

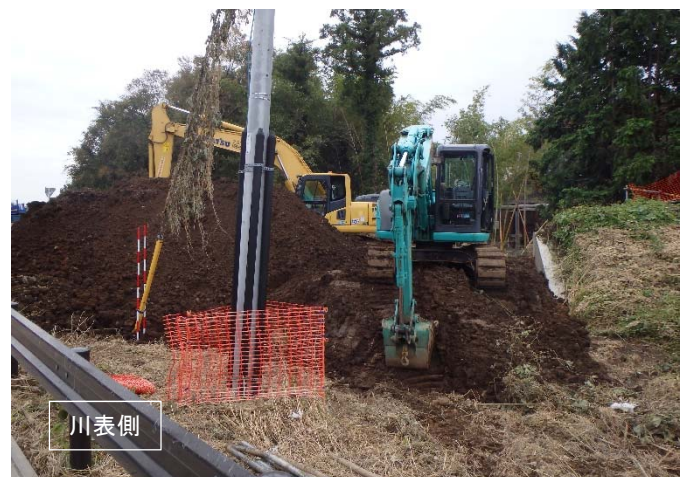
2019.10.17 17時00分時点  
堤防盛土

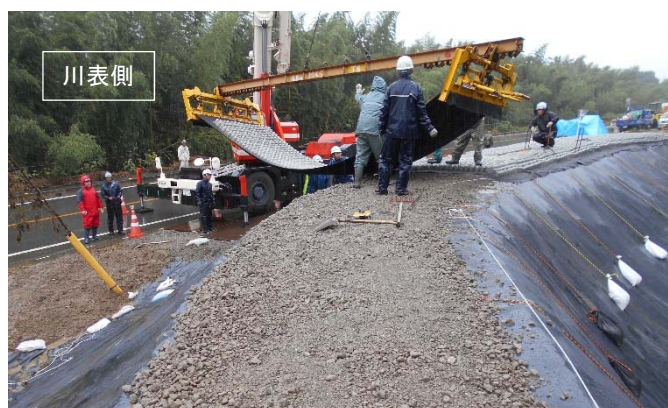
2019.10.24 11時00分時点  
ブロックマット施工

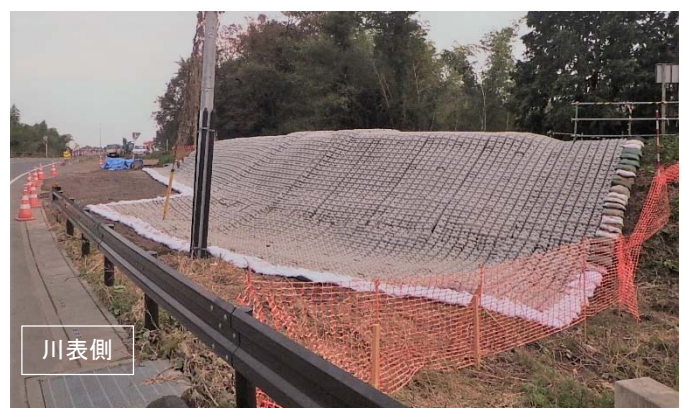
2019.10.30 18時00分時点  
緊急復旧工事完了

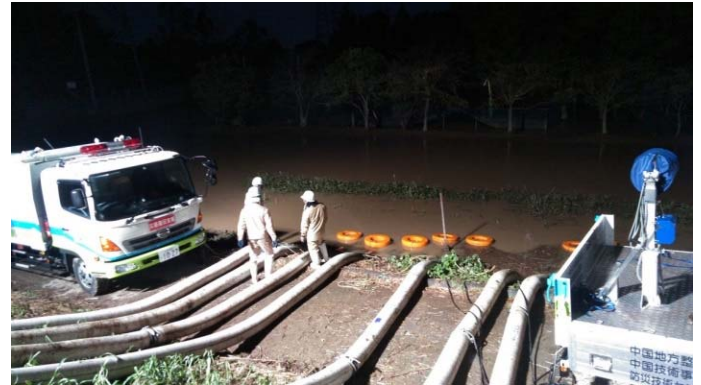
排水状況(川裏) 10月14日午後

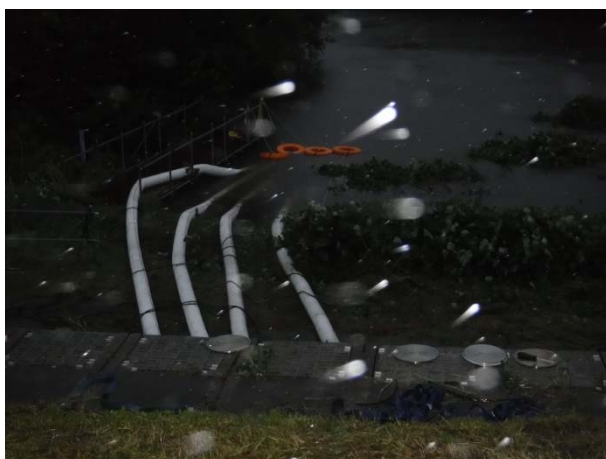
排水状況(川裏) 10月12日午後

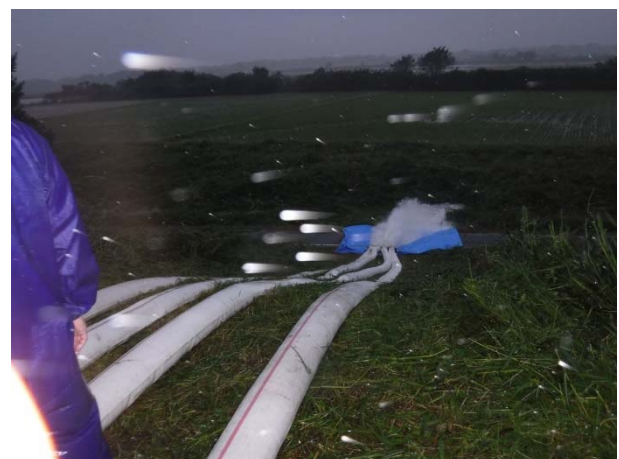
排水状況(川表) 10月12日午後
