# 大宮国道事務所管内における 歩道橋の現状 および今後の対応について

中野 優一

関東地方整備局 大宮国道事務所 管理第二課 (〒331-9649 埼玉県さいたま市北区吉野町1-435)

大宮国道事務所では、年々補修を必要とする歩道橋が増加しているため、様々な歩道橋補修の効率化を図っている。具体的には関係機関と協力してステンレス部材の試験導入や、民間のノウハウを活かした3Dスキャンによる損傷状況の可視化などを行っている。本論文は、そのような大宮国道事務所における歩道橋の現状及び今後の老朽化対策について紹介するものである。

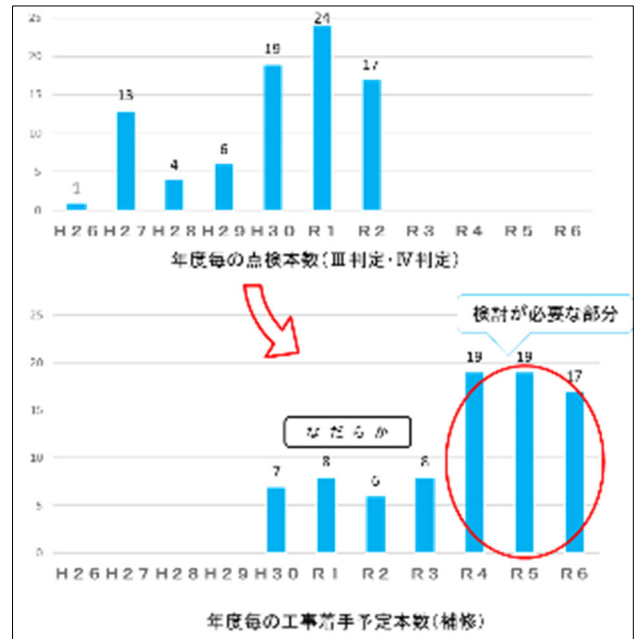
図-6 点検本数の推移

今後の歩道橋補修の課題として、老朽化する歩道橋数に対して補修が間に合わないことが挙げられる。図-6は、当事務所の年度毎の点検でⅢ・Ⅳ判定になった本数と、年度毎の工事着手予定本数である。H30～R3は工事本数が7本前後で推移するが、R4～R6は17～19で高ばいである。このことから、R4～R6の部分は将来的に補修が間に合わない可能性がある。

この課題に対する対応策として、補修予算増や、新しい技術の活用により補修費用を縮減することなどが考えられる。
