# 常陸川水閘門除塩設備配管腐食の修繕対応報告

今年度、他機関管理の除塩設備において、配管から漏水が発生する事案が生じたため、常陸川水閘門の除塩設備において臨時で点検を行った。その結果、配管の一部が局所的に腐食していることが判明したため、腐食の原因の調査や補修方法について検討し、補修等の対策を行ったので報告する。

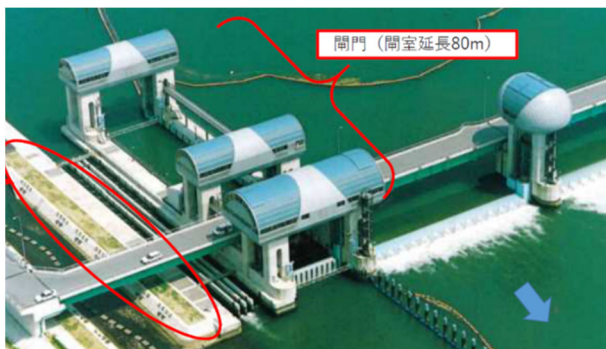
写真-2 長良川河口堰の閘門部の外観<sup>1)</sup>

2021年5月に、常陸川水閘門の除塩設備と同時期に設置された長良川河口堰では、除塩設備の配管から漏水が発生する事案が生じた。長良川河口堰にて漏水が起こった箇所は、除塩設備のうち、塩水をポンプまで送る、吸水管の区間であった。同時期に建設された常陸川水閘門の除塩設備においても、同様の現象が起こることが懸念されたため、常陸川水閘門に対し、健全性の確認を目的として、臨時点検を実施することとした。
