# 譲原地すべり地区における集水井点検の高度化について

関東地方整備局 利根川水系砂防事務所 工務課 (〒377-8566 群馬県渋川市渋川121-1)

利根川水系砂防事務所では直轄地すべり対策事業を群馬県藤岡市譲原地先で実施している。完成した施設の機能維持を目的として、施設の健全度を把握する点検を行っている。地すべり防止施設の一つである集水井の点検は、狭隘な立坑の中での作業となることから、様々な危険が伴い、安全に留意して点検を行う必要がある。本稿では集水井点検の高度化に向けて取り組んだ事例を紹介する。

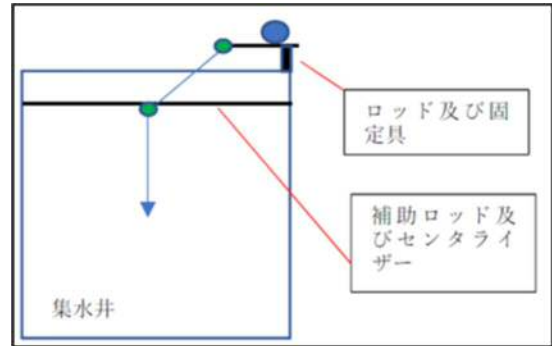
図-3 360°カメラを用いた点検

集水井の点検は従来、内部に人が立ち入り目視で点検を行っていたが酸欠や有毒ガス、滑落等の危険が伴う事や、点検の際に身体をひねりながらスケッチ・写真撮影を行っていたため、得られるデータの品質が制限されてしまう事があった。そこで、近年では360°カメラを用いて集水井内の点検を実施することで作業員の安全確保と省力化を図っている。360°カメラを用いた点検(図-3)の手順としては、まずはじめに集水井内に補助照明を投下し、深度確認用のリボンテープを設置し、続けてカーボン製の竿に360°カメラを吊り下げ(図-4)、内部へ降下させながら撮影を行い、最後にカメラを吊り上げて終了となる。撮影した写真は深度確認用のリボンテープを基準につなぎ合わせて集水井内の展開画像を作成した。展開画像を確認することで一目で集水井内の状況を把握することができる。
