# 道路陥没の原因と再発防止策について

# 道路陥没の発生場所、陥没の状況

工事名：R3国道4号越谷電線共同溝工事  
受注者：大成ロテック株式会社 北関東支社

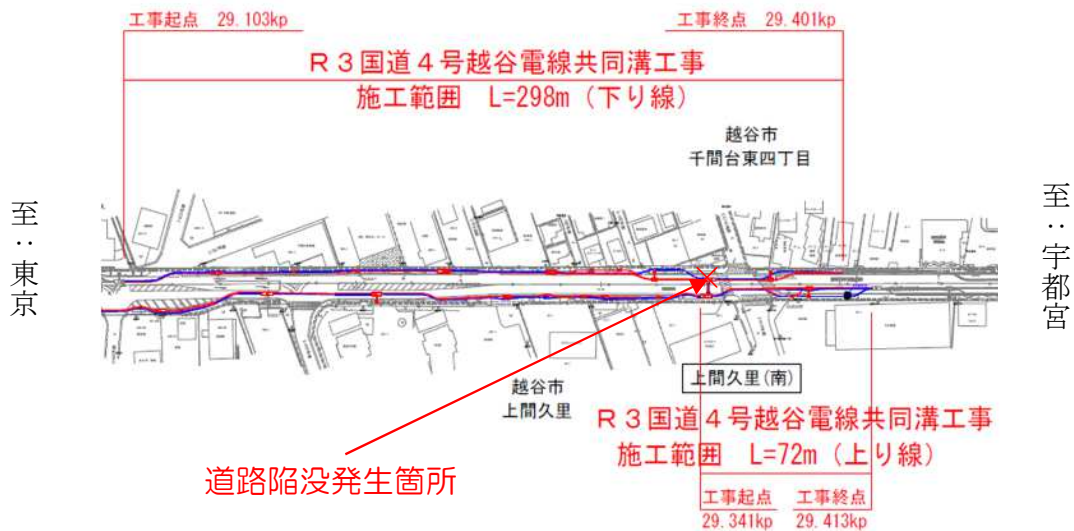
調査の結果、道路陥没の原因は受注者が埋戻しを行った際に埋戻し材料が不足していたこと及び締め固めが不足していたことを確認しました。

道路の陥没状況 (長さ1.5m×幅1.7m×深さ0.17m) ※R4.1.25 9時撮影

- 受注者は、6項目の再発防止策を実行します。
  - ① 設計図書や施工計画書等を遵守して施工します。
  - ② 施工計画書の作業毎に、品質や出来形等に関する管理項目を設定し、工事関係者へ周知徹底します。
  - ③ 施工前に工事関係者に対して施工方法、安全管理、品質管理や問題点を周知します。
  - ④ WEBカメラを設置し、埋戻し材料の積み込み状況をリアルタイムで確認できるようにします。
  - ⑤ 受注者及び協力会社の施工体制を見直すとともに、受注者の本社・支社においてフォロー体制を構築します。
  - ⑥ 巡回パトロール等において、路面に異変を発見した場合は、昼夜を問わず発注者へ報告し、緊急性がある場合には適切に処置します。
- 発注者である大宮国道事務所は、安全な工事の実施に向けて、受注者により再発防止策が適切かつ確実に実施されているか監督します。
