平成23年9月台風12号による 烏・神流川の出水状況

(9月7日速報)

高崎河川国道事務所

烏・神流川の出水状況(概要)

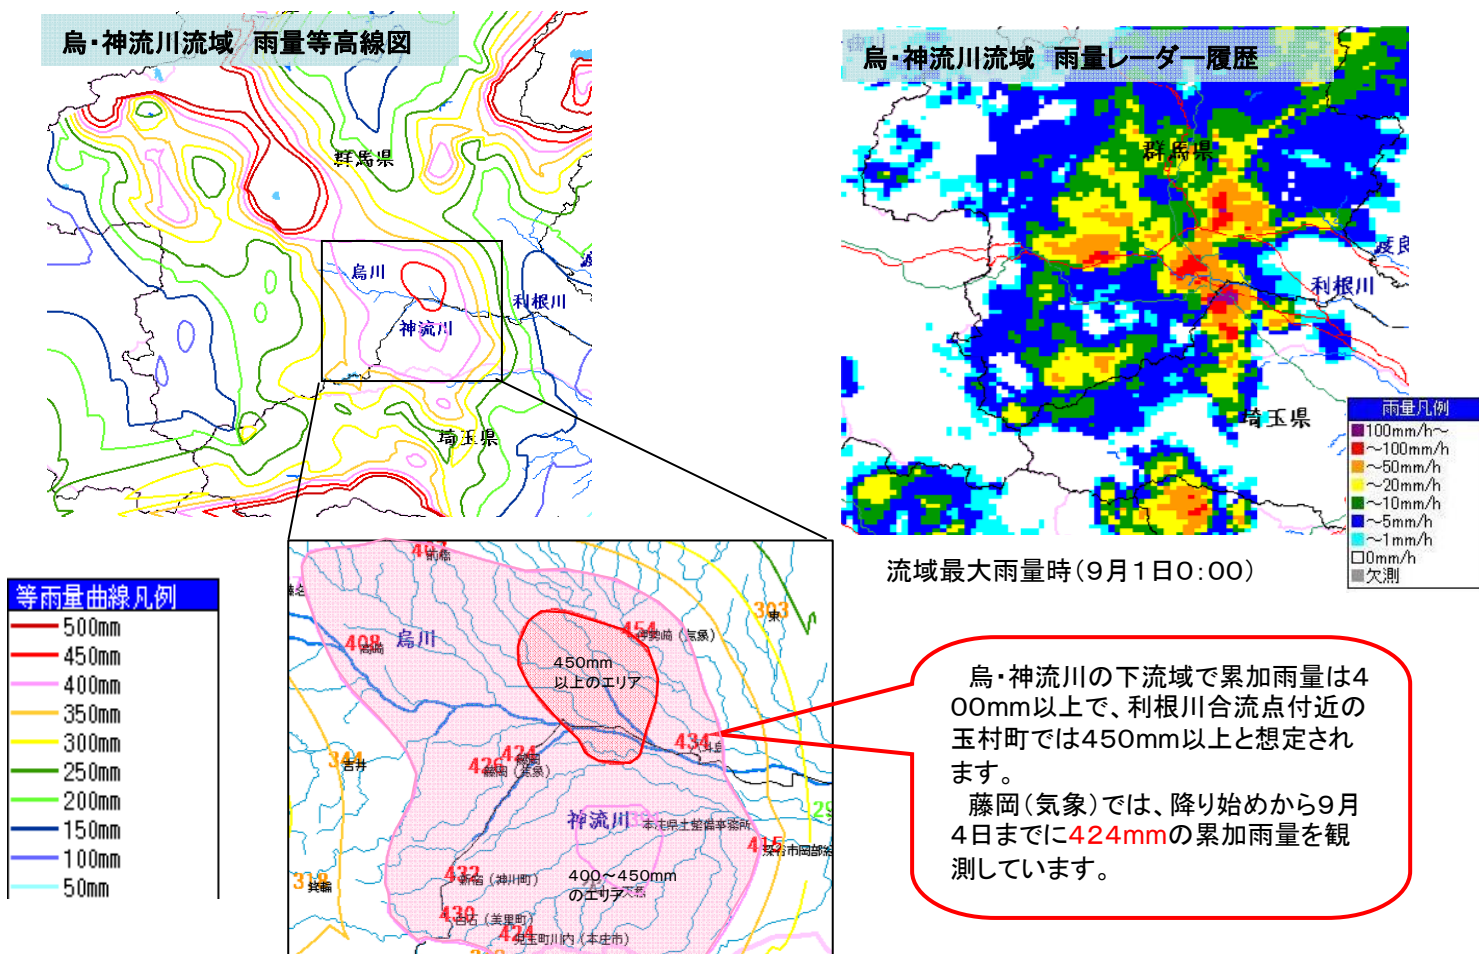
8月31日20時~9月6日8時の雨量等高線図

烏川・神流川流域では、台風12号の影響により8月30日20時から雨が降り始め、9月6日にかけて断続的な降雨があり、降り始めからの累加雨量は**烏川流域で350mmを超過しました。**

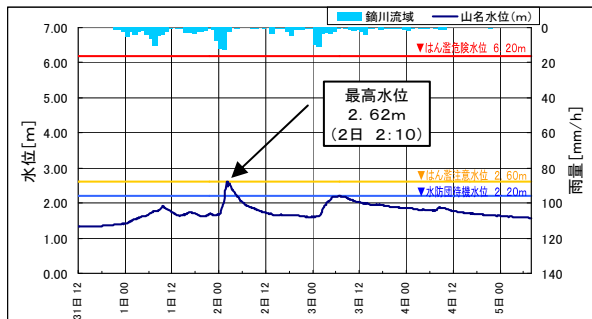
山名 水位観測所水位

2日2時10分に鍬川(山名)で最高水位2.62mを記録し、「はん濫注意水位2.60m」を30分程度超えたものの、烏川・神流川では「はん濫注意水位」まで到達せずに9月3日17時50分には全ての河川で水防団待機水位を下回りました。
