2-6 擁壁背後の土砂の流出と擁壁の安定性の低下

以上から、堤体直前の地盤が著しく侵食されたことにより、擁壁の基礎地盤の支持力が低下したことが、擁壁崩壊の直接的な原因と考えられる。

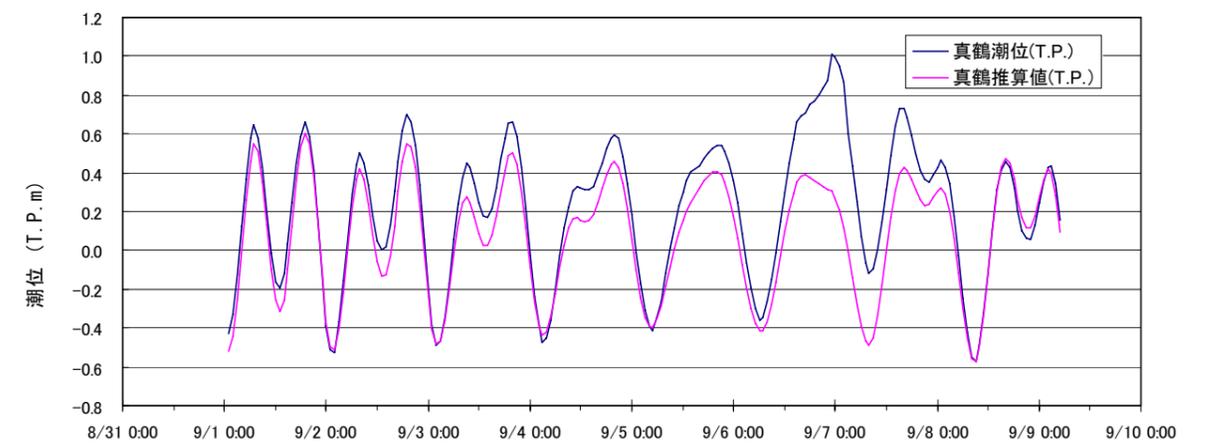
図2.17 推算潮位と観測潮位

天文潮と実測潮位の差を求め集計した結果、該期間の潮位偏差は最大75cmとなった。

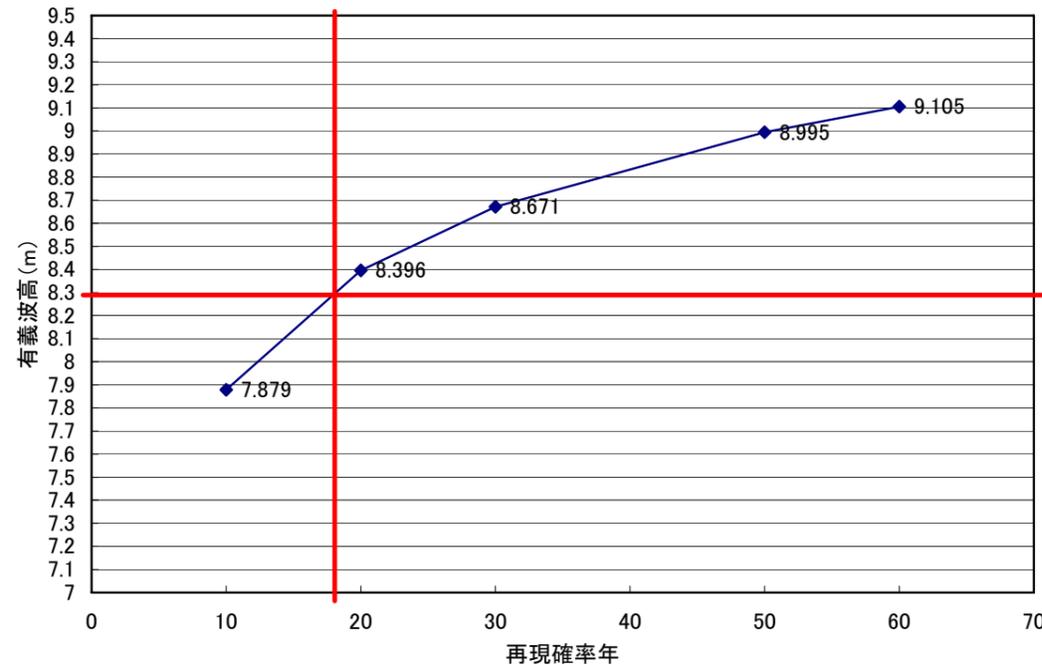
図2.18 再現統計量（全波向）

全波向を対象とした極値資料を用いた解析では、今回の台風9号の波高規模は再現確率18年程度となる。しかし、現地調査の結果明らかとなった西向の沿岸漂砂の卓越のように波向が今回の被災に関係していると考えられることから、波向別の集計と極値統計を行う。

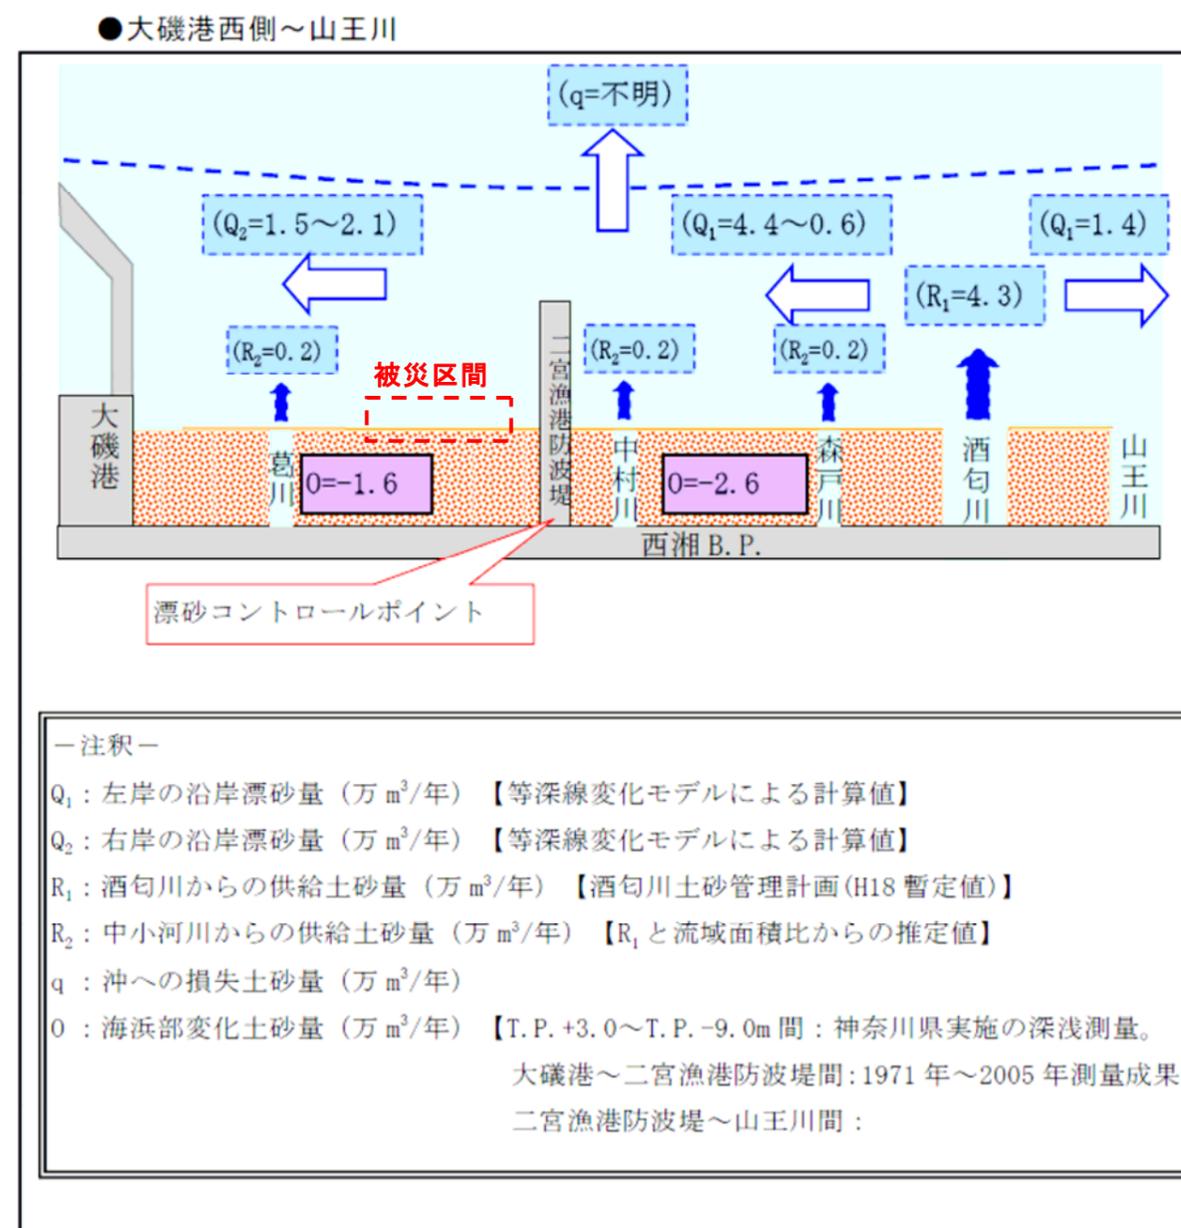
図2.20 土砂収支検討例

これによると、被災区間に位置する二宮漁港～葛川間は、年間1.6万 m^3 のマイナスとなっており、侵食傾向と評価されている。西湘海岸の侵食の原因の一つである沖への損失量については評価されてなく、課題を残している。

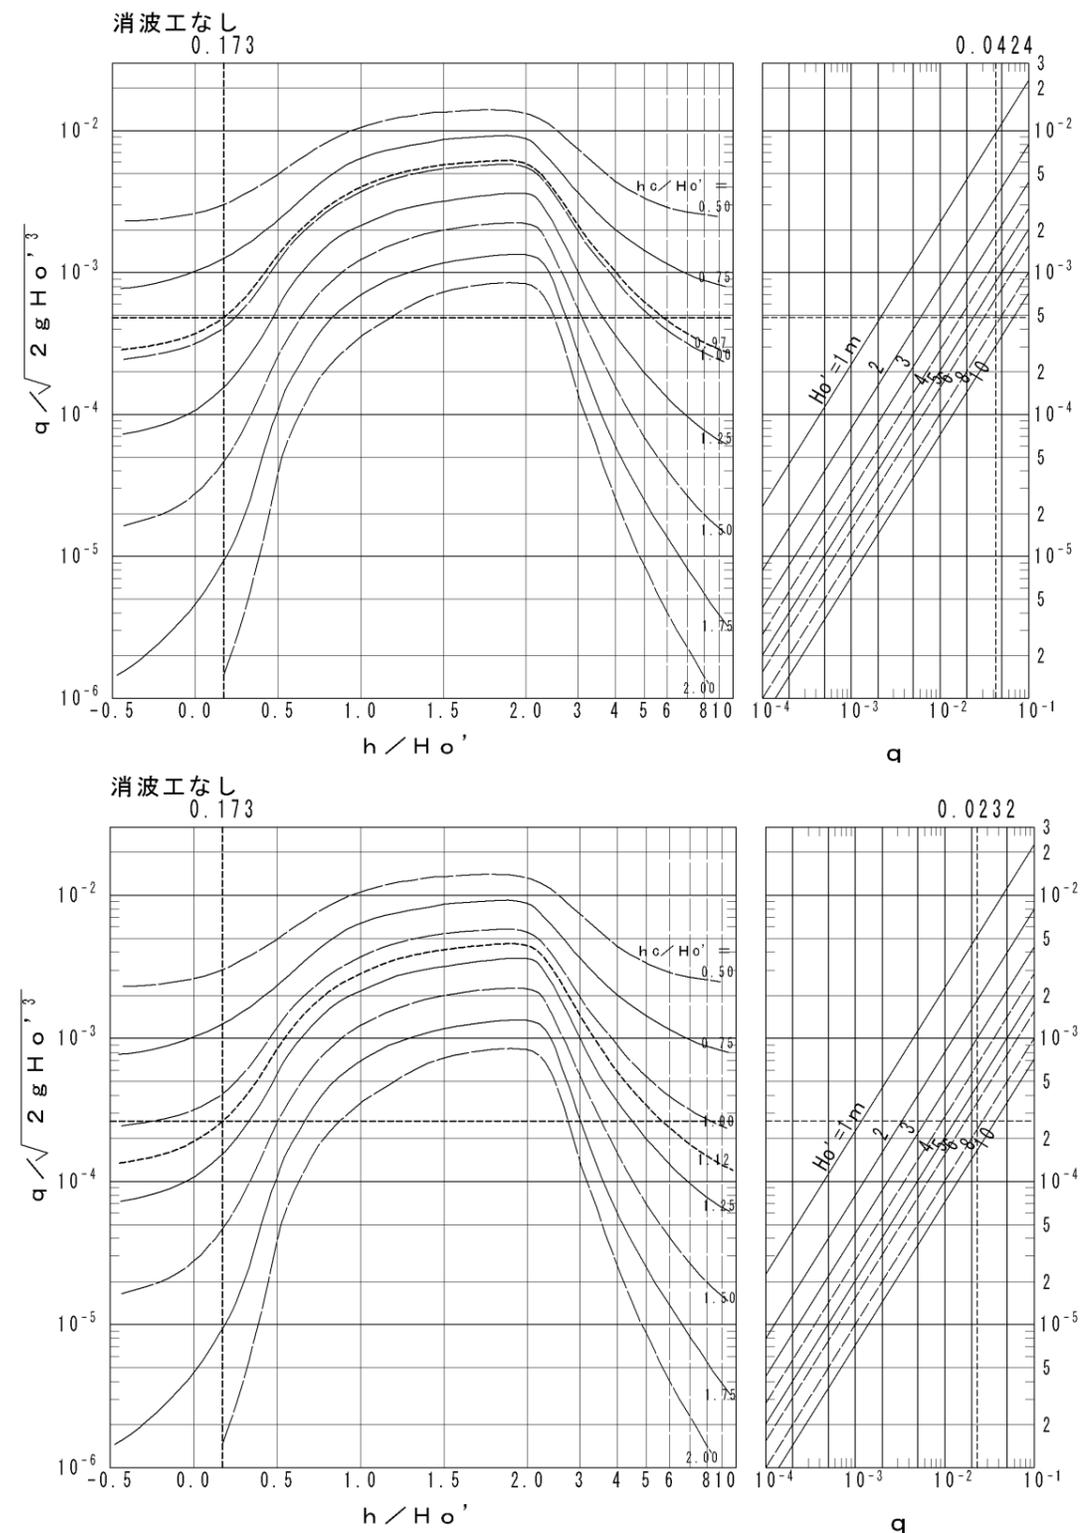
図2.21 越波流量算出図表読み取り結果

波浪変形計算により算定した換算沖波（表2.3 ケース4）を用いて、被災時の越波流量を算出した結果、被災越波流量には達しなかった。これより、越波のみによっては、背後の被覆等は被災しなかったと考えられる。

検討結果を表2.6、図2.21に示す。

項目	設置水深	天端高	潮位	越波流量	被災限界越波流量	判定	備考
単位	T.P.+m	T.P.+m	T.P.+m	$m^3/m \cdot s$	$m^3/m \cdot s$	-	-
ケース1	0.00	9.50	1.27	0.02	0.20	SAFE	天端高:道路高
ケース2	0.00	8.35	1.27	0.04	0.20	SAFE	天端高:擁壁高

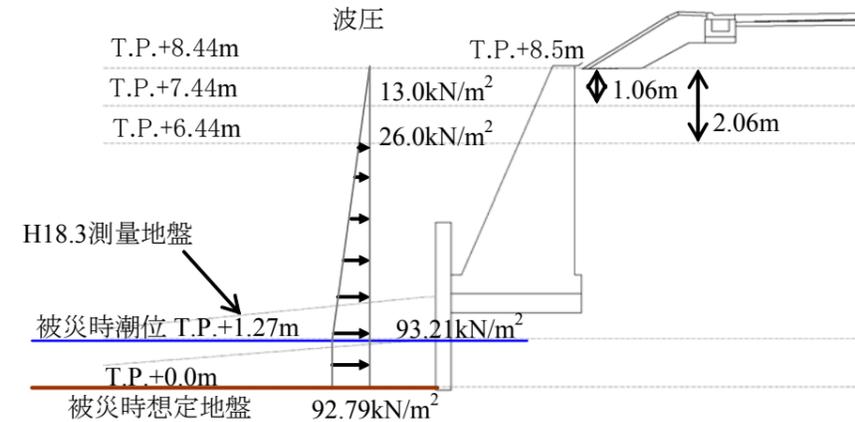
図2.24 断面照査モデル図

表2.9より、波圧等では破損しないと考えられる。
