### 東京外かく環状道路（関越～東名）事業連絡調整会議（第10回） 開催結果について

東京外かく環状道路(関越～東名)  
事業連絡調整会議(第10回)結果の概要(速報)

東京外かく環状道路(関越～東名)  
事業連絡調整会議(第10回)

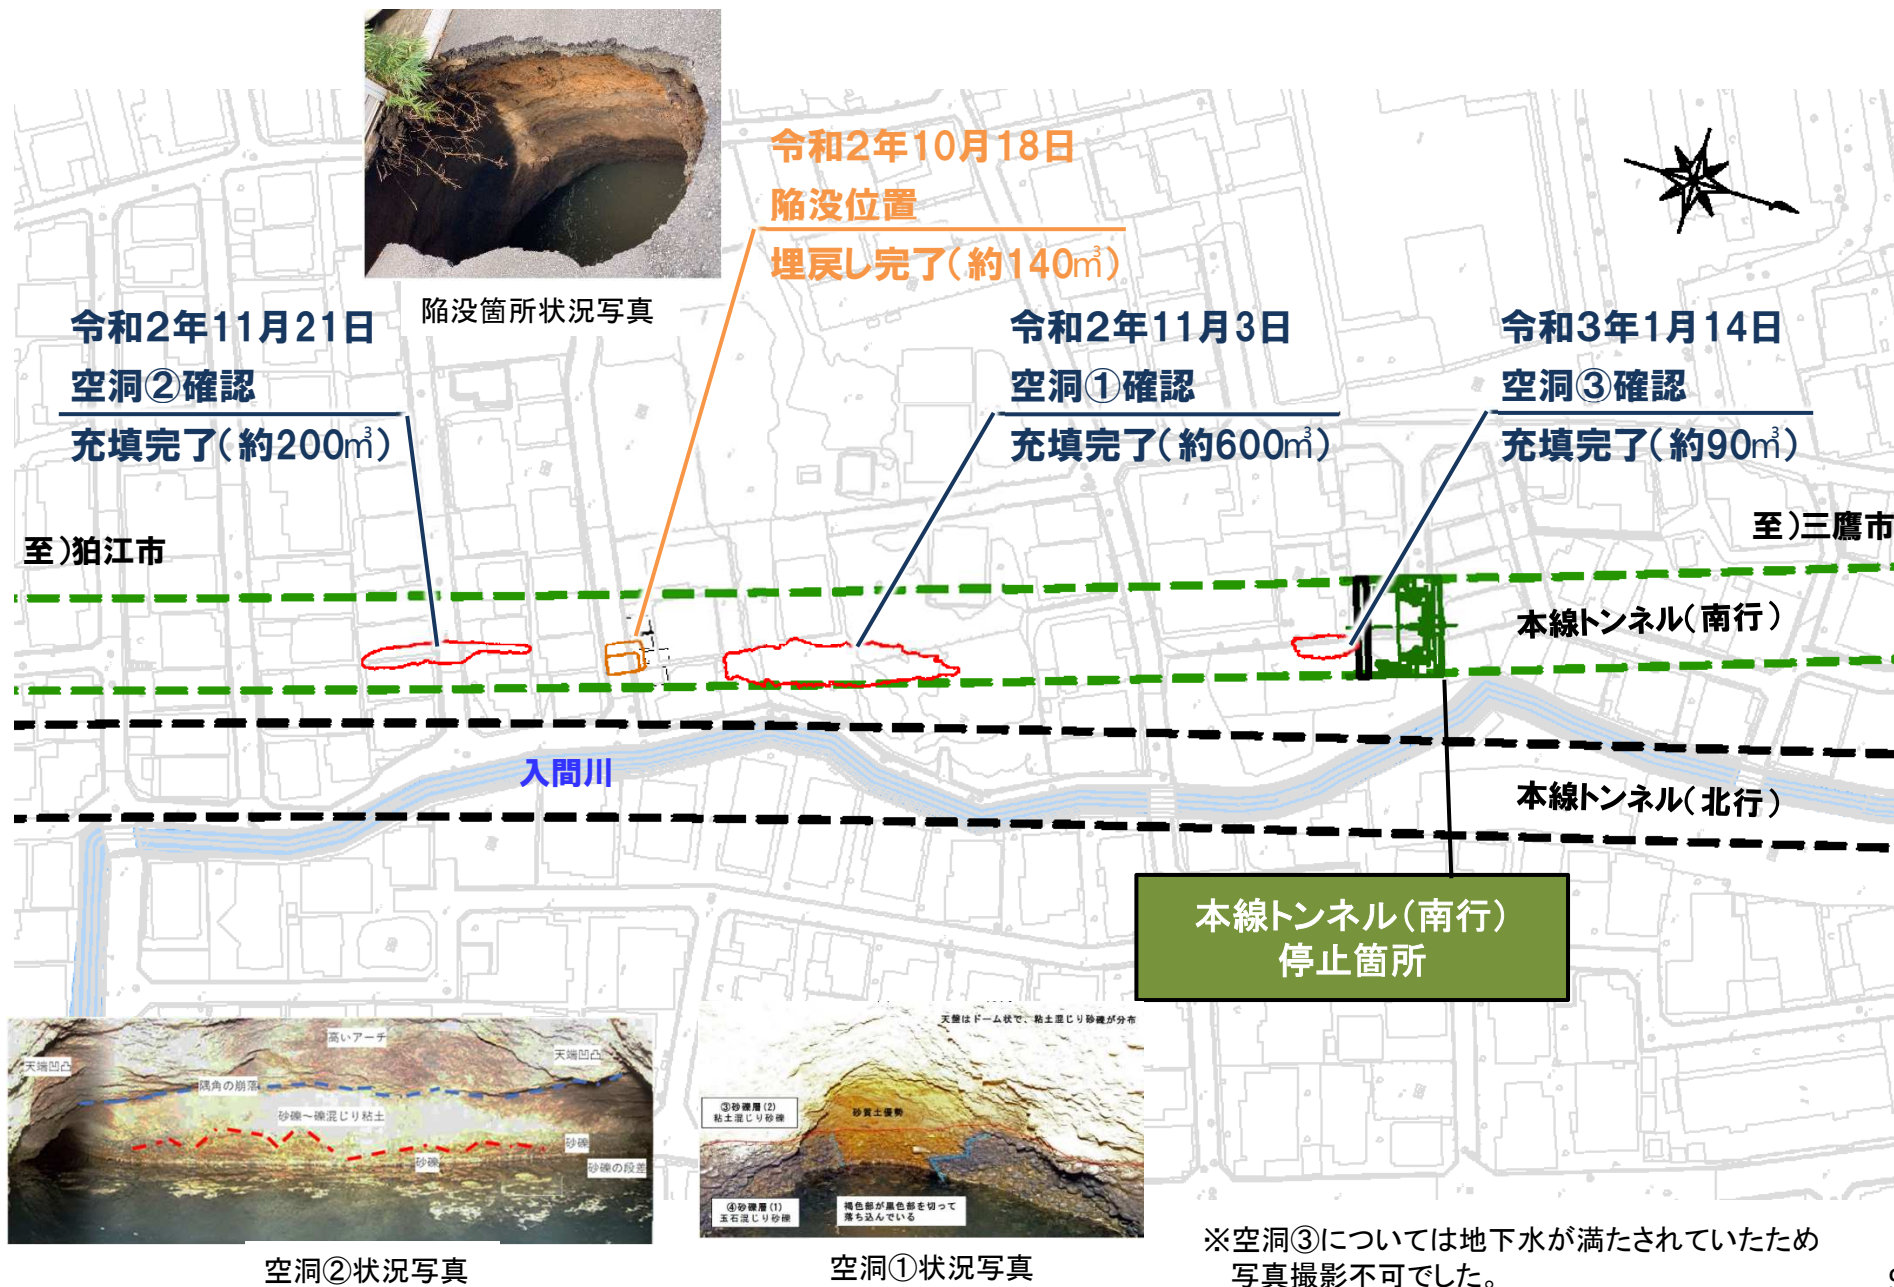
# 陥没・空洞事故の経緯 [発生箇所の位置]

| 10月18日 | 地表面の陥没を確認<br>応急措置として砂による埋土を実施(翌朝埋土完了) | |
| 11月 3日 | 陥没箇所から約40m北にて、空洞①を確認<br>(11月24日充填作業完了) | |
| 11月21日 | 陥没箇所から約30m南にて、空洞②を確認<br>(12月3日充填作業完了) | |

| 1月14日 | 陥没箇所から約120m北にて、空洞③を確認<br>(1月22日充填作業完了) |

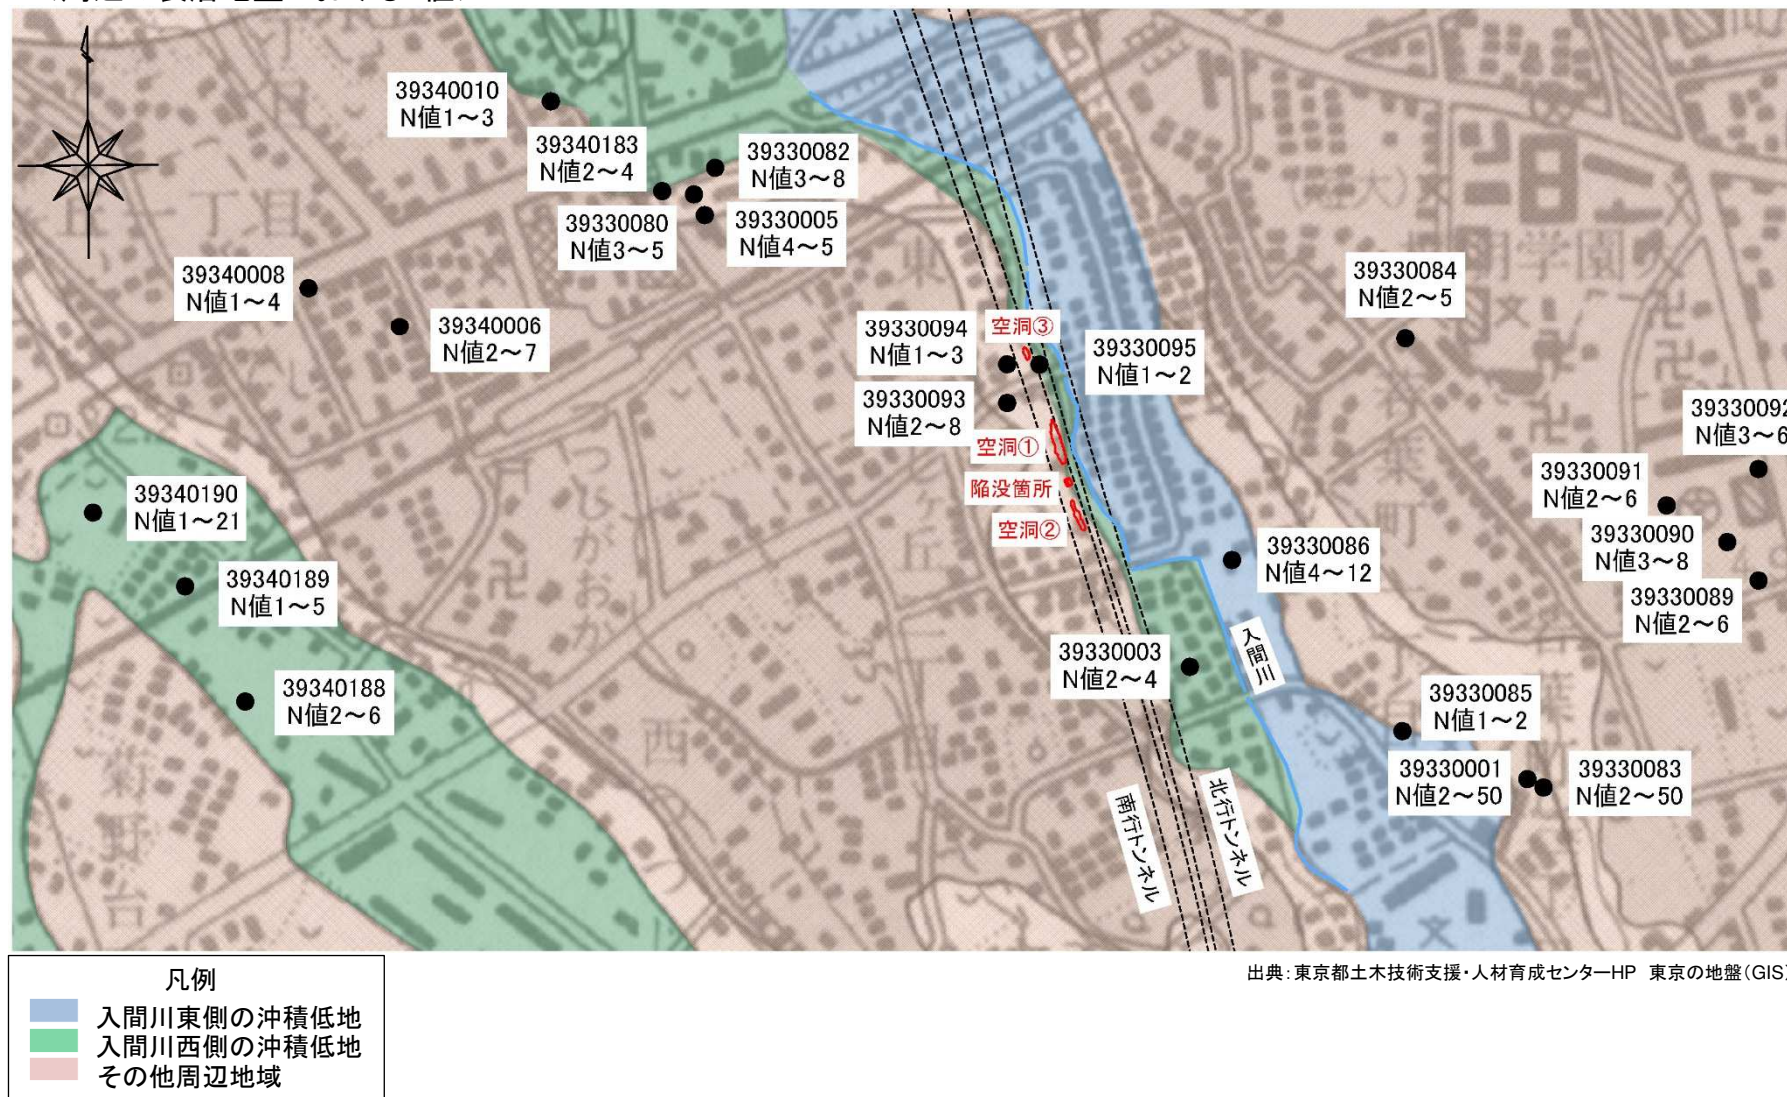
- 過去の調査結果では、調査対象地域周辺の比較的広範囲にN値5以下の地点が多く分布しています  
 ＜周辺の表層地盤におけるN値＞

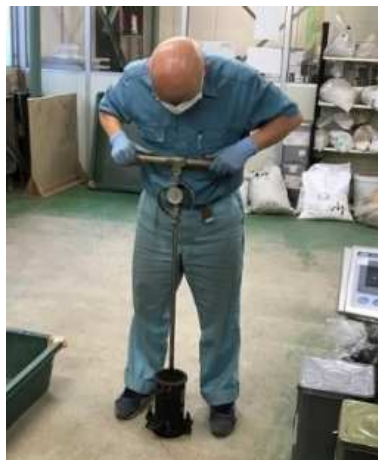
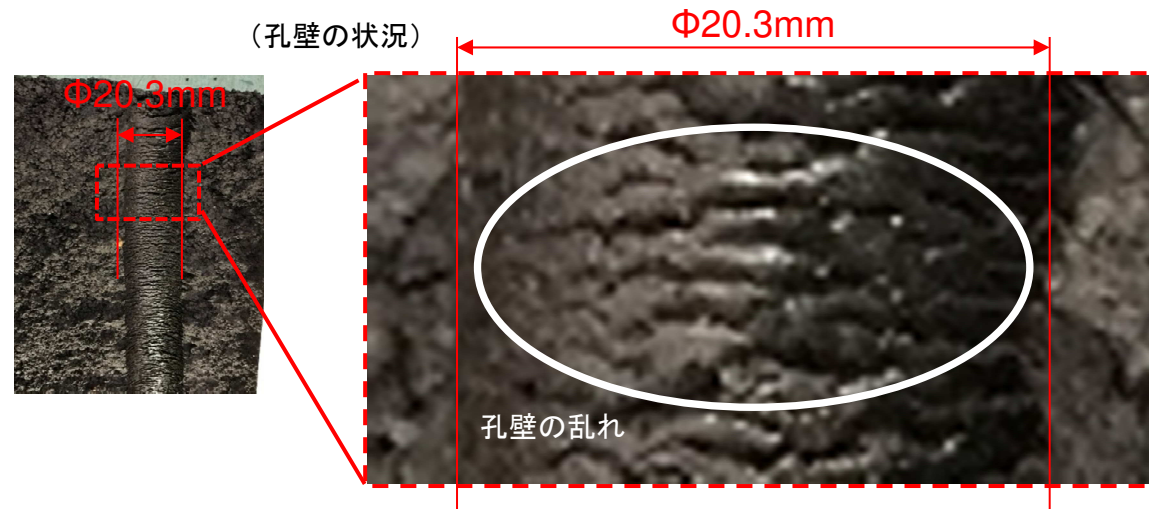
＜室内試験による再現確認＞

- ビデオ付きコーン貫入試験により、孔壁を撮影した結果、数mmの空隙のようにも見える「孔壁の乱れ」が確認されました。これは、貫入による孔の押し広げに伴う引きずり跡と考えられ、トンネル掘進の影響がない箇所でも確認され、室内試験でも同様に再現されています。

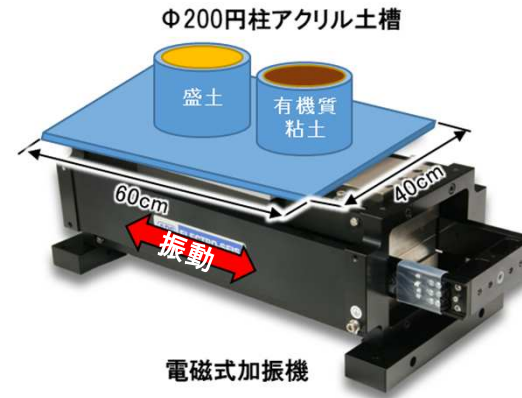
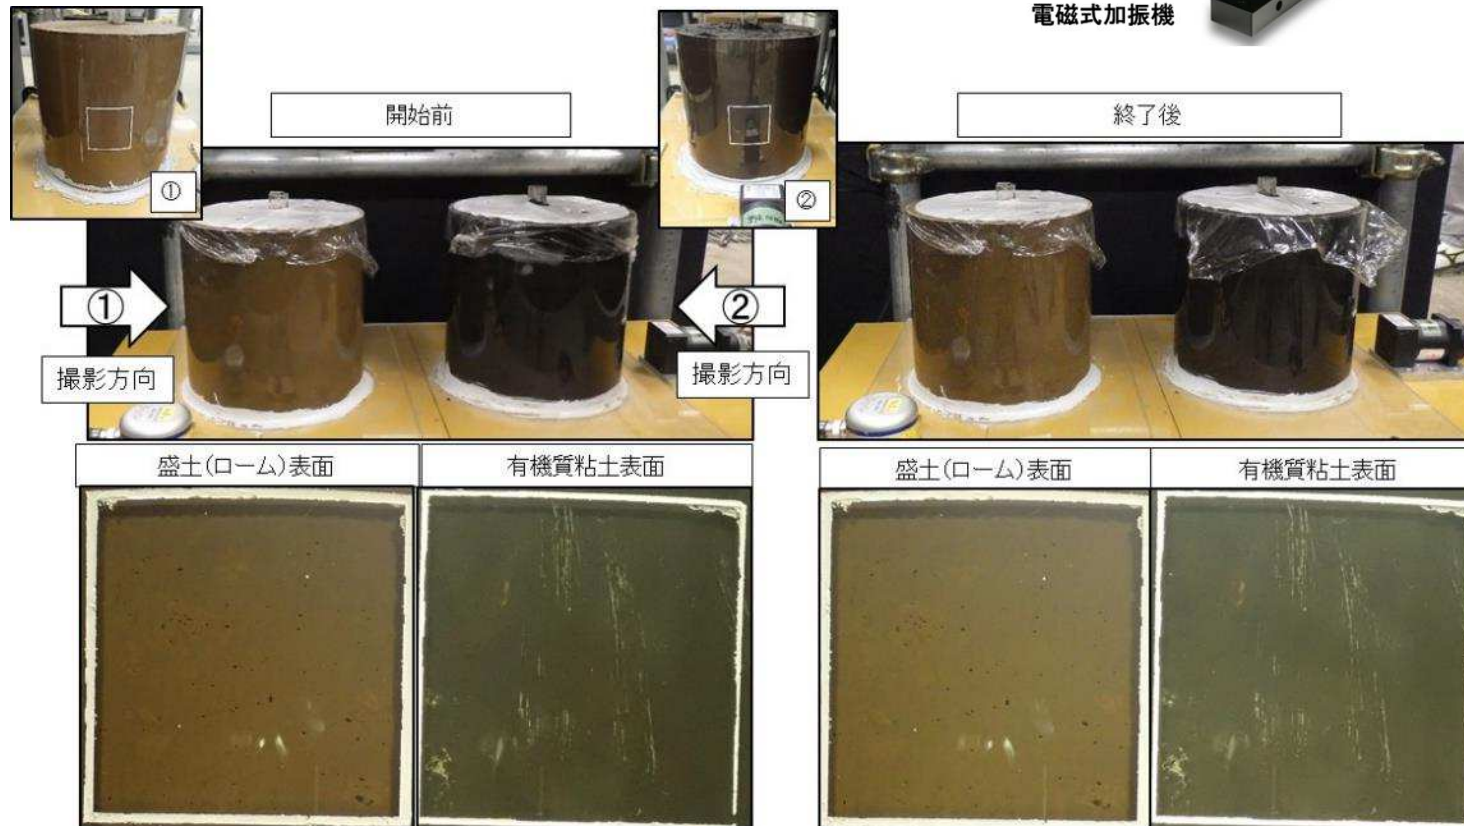
## ＜振動実験の概要＞

- 現地採取土で作成した供試体を用いて、トンネル掘進に伴う振動に相当する振動実験の結果でも、特異な空隙や表面沈下等の変状は確認されませんでした

- 現地採取土で作成した供試体
  - ・盛土（ローム）
  - ・有機質粘土
- 加振条件
  - ・トンネル掘進に伴う振動に相当  
加速度4.5gal、周波数20Hz

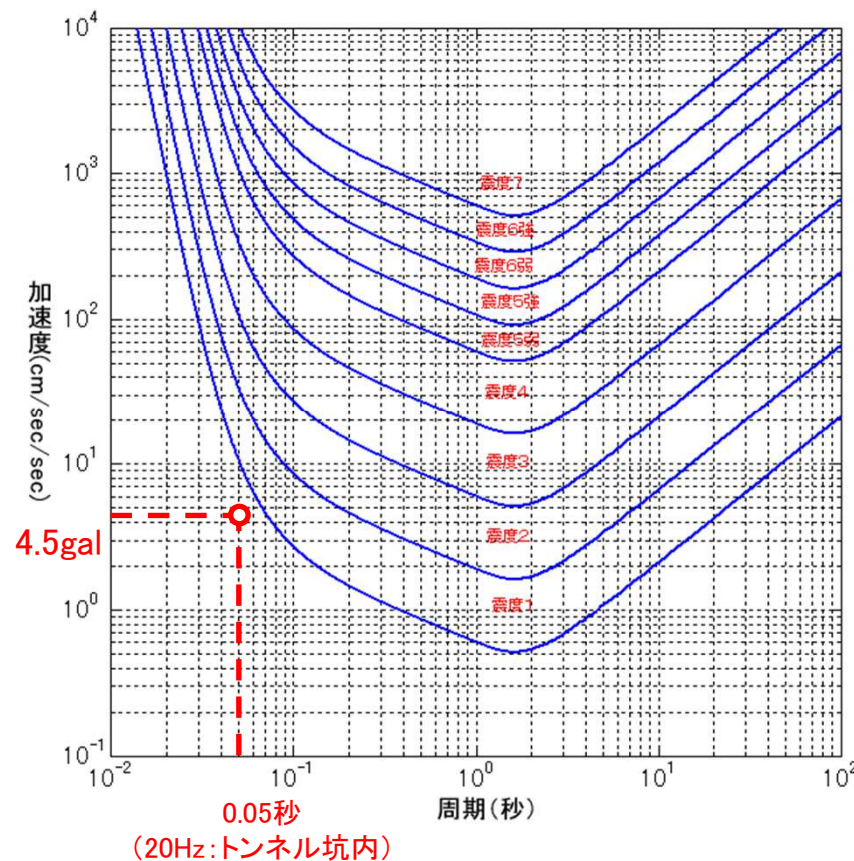
<トンネル掘進に伴う振動が相当する震度階級>

- 近傍の調布市西つつじヶ丘観測所では、東日本大震災（2011年3月11日）以降においても、震度4以上の地震を9回経験しています。（震度5強を1回、震度5弱を1回、震度4を7回。震度2～3を252回）※令和3年11月25日時点
- トンネル坑内で観測されたトンネル掘進に伴う振動のレベルは最大で震度0相当（約4.5gal、62dB）であり、十分小さいものとなります。

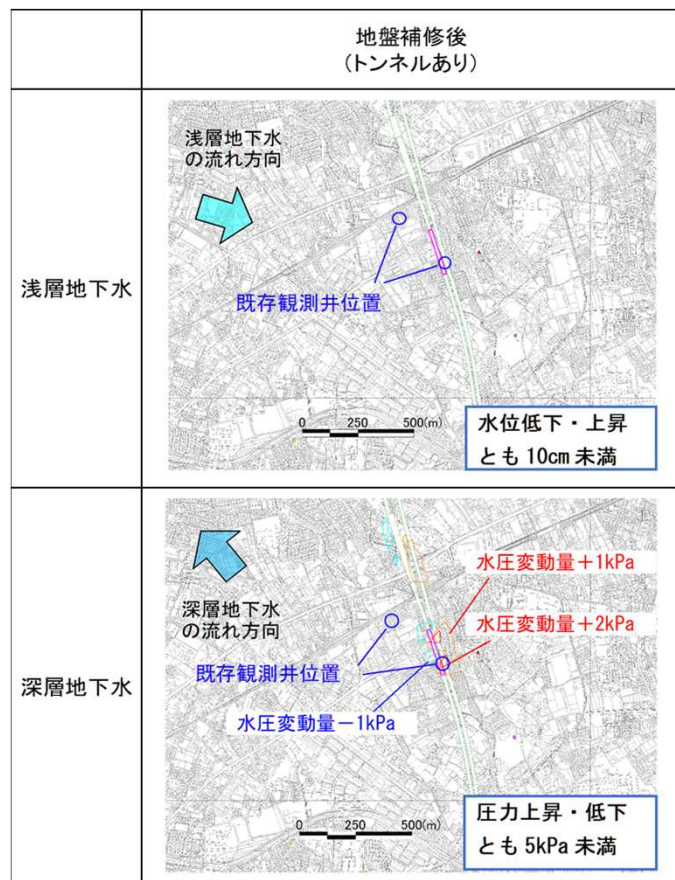
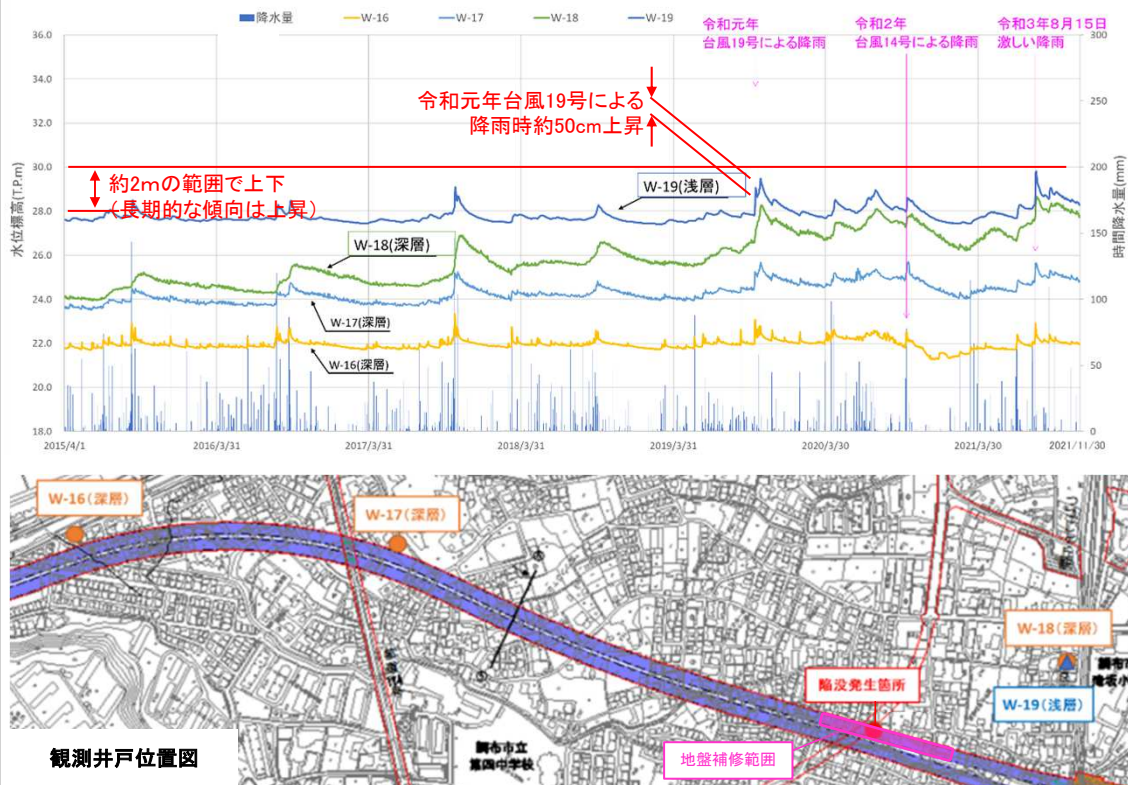
- 当該地の地下水位（浅層地下水）は、約2m程度の範囲で変動しています
- 地盤補修工事に伴う地下水位変動は、地下水位上面付近で10cm未満と近年の降雨影響等による水位変動と比較しても小さく、地盤補修工事が与える影響はごく小さいと考えています
- なお、工事中は近傍観測井戸において継続的に地下水位を観測していきます

※浅層地下水位の低下・上昇ともに10cm未満のため変動量が表示されていません

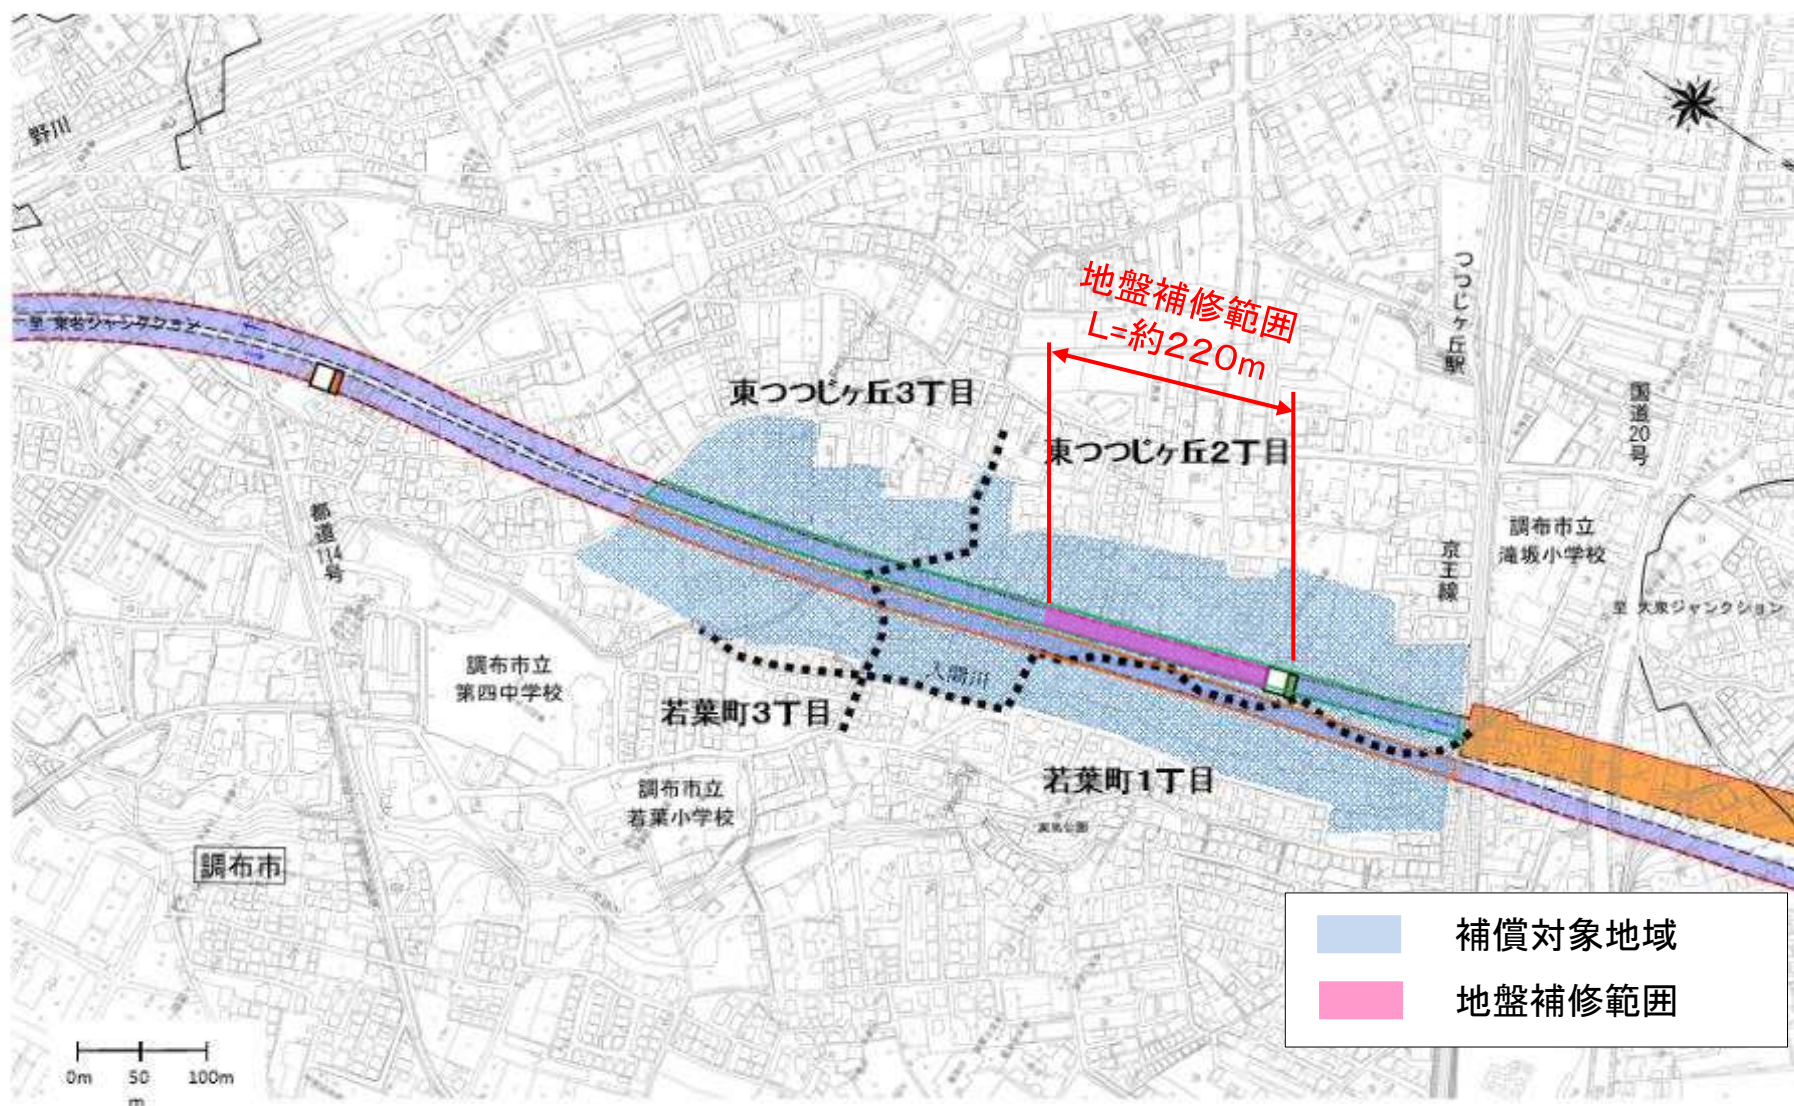
## 補償等について(補償対象地域・地盤補修範囲)

※上記範囲外についても損害等の申し出があった場合、因果関係等確認のうえ個別に対応を検討してまいります。
