第18回 東京外環トンネル施工等検討委員会

本線シールド工事の掘進方法について

平成30年10月30日

中日本高速道路株式会社東京支社東京工事事務所東日本高速道路株式会社関東支社東京外環工事事務所

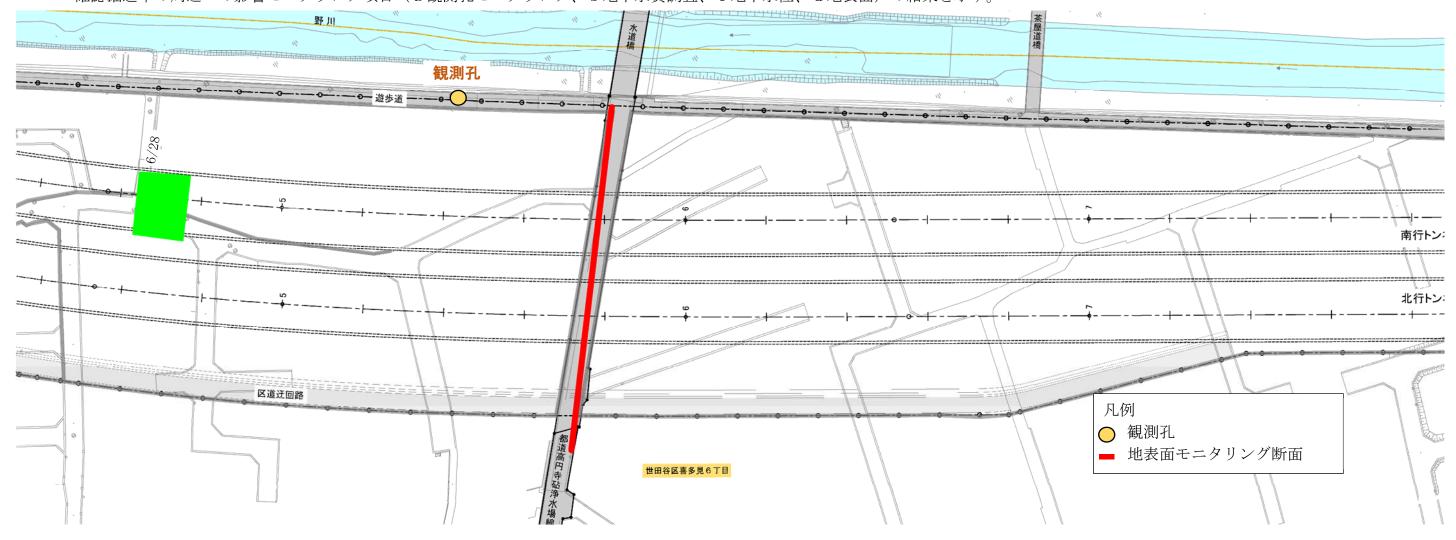
a. 観測孔モニタリング

観測孔	観測孔	野川 大正橋北側							
場所	<u> </u>	右岸	左岸	中央					
状況	確認掘進期間中 地下水の流出及び空気の漏出は 認められない	確認掘進期間中 空気の漏出は認められない	確認掘進期間中 空気の漏出は認められない	確認掘進期間中 空気の漏出は認められない					
写真

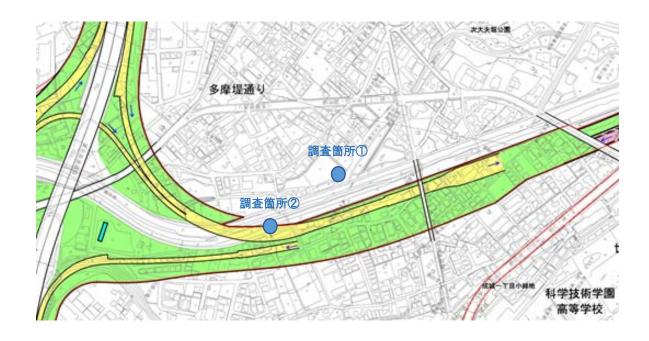
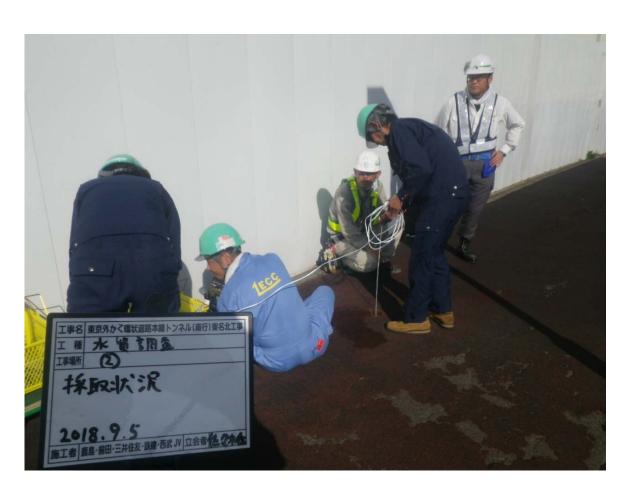
b. 地下水質調査

確認掘進中(9/5)の地下水質調査結果を示す。 確認掘進による影響は確認されなかった。

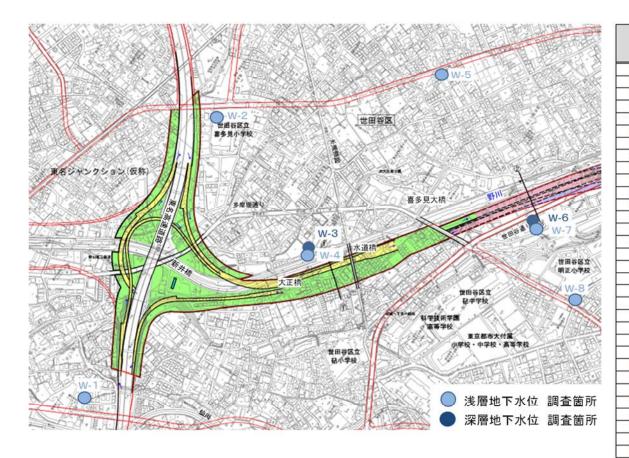
c. 地下水位

降雨による観測井戸の水位変動がみられるが、注意を要するような変動は無かったことを確認した。

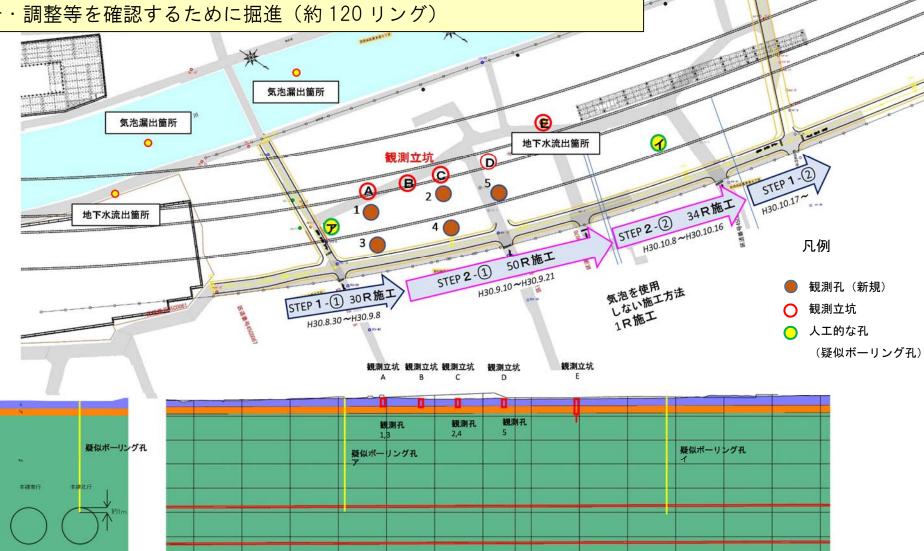
- (1) 観測立坑、観測孔、人工的な孔(疑似ボーリング孔)を新設した上で確認掘進を実施
 - ① 砂礫層からの空気の漏気の有無及び地下水の流出の有無を目視観測。観測立坑を活用して野川の漏気状況を再現 ⇒ トンネル野川側の側線上に観測立坑を5か所設置(深さ4.0m、径2.0m ※砂礫層まで到達)
 - ② シールド掘進に伴う表層水位変動量を計測し、地上への漏気や流出の可能性を確認。観測孔を活用して遊歩道観測井戸の地下水流出状況を再現 ⇒ トンネル周囲に観測孔(新規)を5か所設置(深さ7.0m、径50mm ※土丹層まで到達)
 - ③ ボーリング孔が存在する場合に、地下水の流出の有無を目視観測 人工的な孔(疑似ボーリング孔)を活用して工事ヤード内の地下水流出状況を再現 ⇒ 人工的な孔(疑似ボーリング孔)を2か所設置(深さ46m、径86mm ※シールド頂部-1mまで到達)
- (2) 確認掘進において配合設計を行う
 - STEP1:シールド機からの添加材注入試験:30 リング(約50m)施工
