# 入間川東側エリアにおける追加調査（調査内容）

## <追加調査概要>

# 入間川東側エリアにおける追加調査（調査結果①）

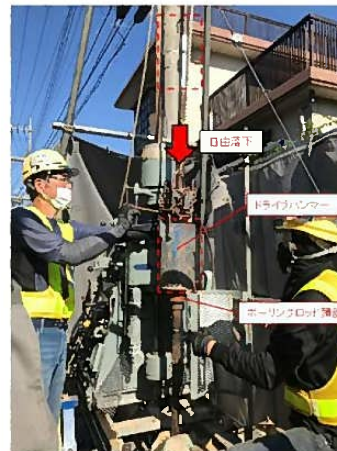
<標準貫入試験>

- 表層地盤で確認されたN値は、掘進の影響がない箇所(C地点)を含め、概ね5以下であることを確認しました
- 室内での詳細な強度試験の結果、N値が低い層を含め、一般住宅の基礎構造として、べた基礎や布基礎を適用できる基準を上回る強度を有することが確認されました

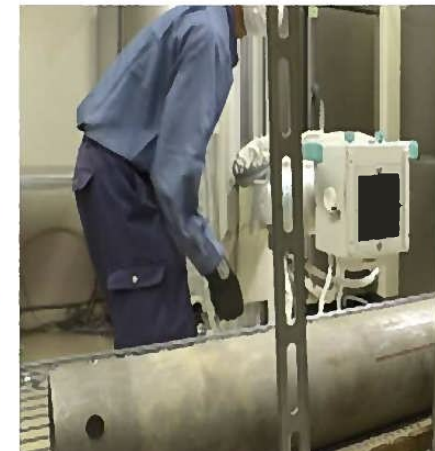
<不攪乱試料のX線検査>

- ボーリングにより採取した不攪乱試料のX線検査及び開削調査による目視確認の結果、数ミリ以上の特異な空隙や空洞は確認されませんでした

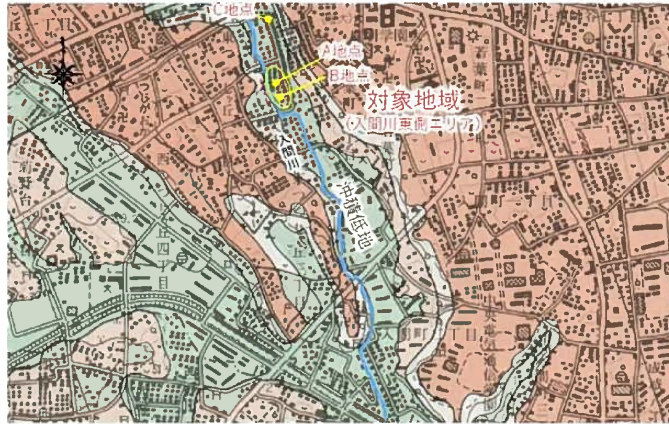
検討対象地域周辺の地形図出典:「地理院地図 GSI Maps」

- 調査対象地域周辺は沖積低地で1950年代まで沼田であったところ、1960年代にローム等を主体とした盛土により宅地造成が行われ、1970年代には宅地化が進んでいます

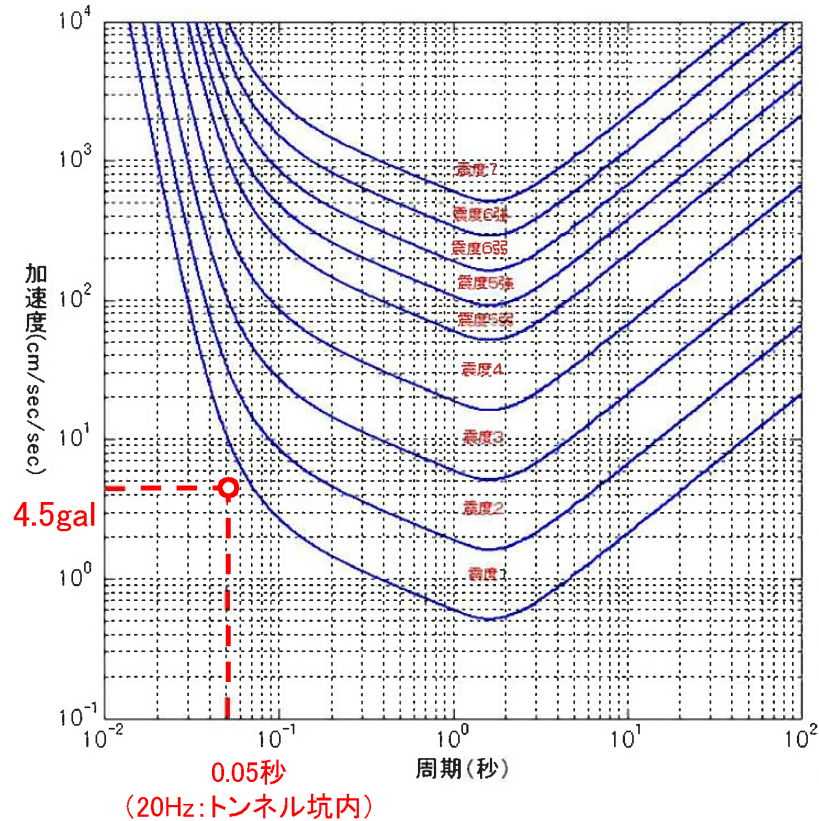
＜トンネル掘進に伴う振動が相当する震度階級＞

- 近傍の調布市西つつじヶ丘観測所では、東日本大震災（2011年3月11日）以降においても、震度4以上の地震を9回経験しています。（震度5強を1回、震度5弱を1回、震度4を7回。震度2～3を252回）※令和3年11月25日時点
- トンネル坑内で観測されたトンネル掘進に伴う振動のレベルは最大で震度0相当（約4.5gal、62dB）であり、十分小さいものとなります。

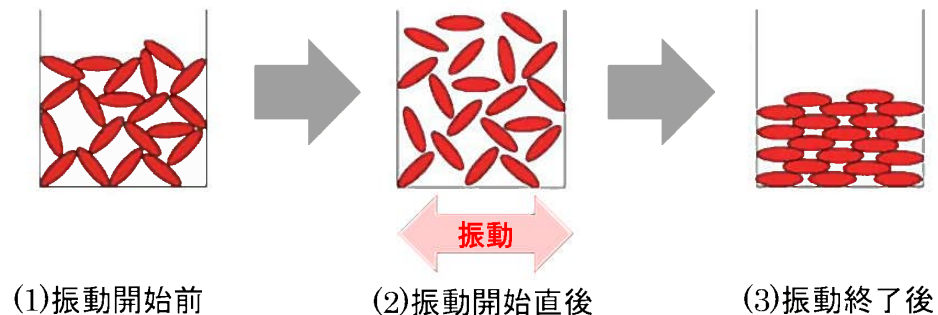
図 振動中の粒子の挙動

緩く詰まった粒子は、振動が加わると粒子の集合体としての密度は振動前に比べ増加し、その分沈下が起こる、「土の揺すり込み現象」が発生する。

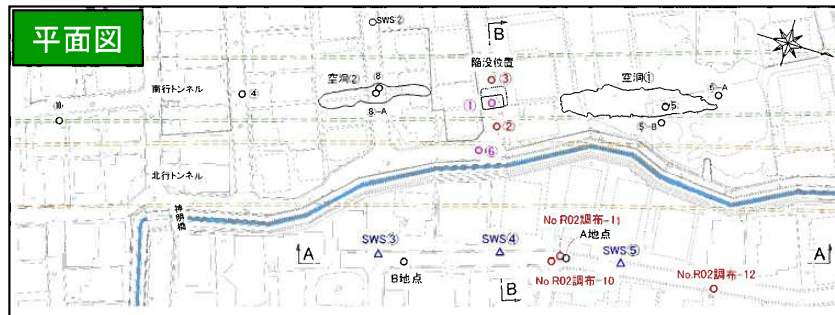
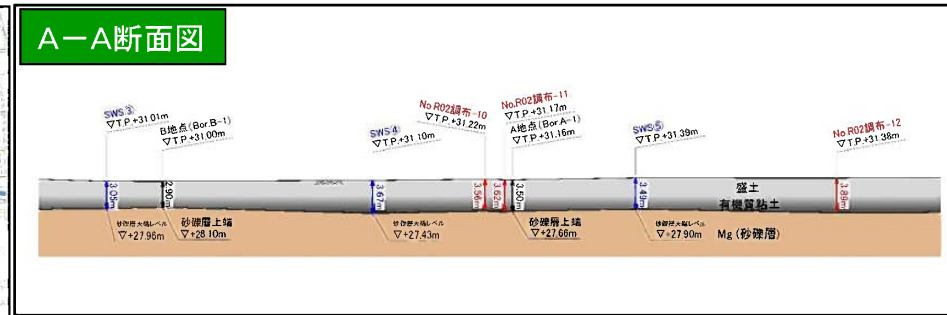
- 表層地盤下層の武蔵野礫層(Mg層)の落ち込みは確認されていません
  - ✓ 今回実施したボーリング調査及び既往のスクリーウエイト貫入試験により確認したMg層の天端高さは、過去の調査結果及び掘進の影響がない箇所の結果と整合しており、周辺地盤と比較しても落ち込みは確認されていません。
- この他、以下について確認されましたが、地盤が軟弱になる可能性について判断するに至りませんでした
  - ✓ 近傍の観測井の浅層地下水位は、台風などの大雨時には約50cm変動するなど降雨に敏感に反応するほか、直近6年間で約2m変動しています。
  - ✓ 2021年11月に、市道84-2周辺の下水道の状況について、調布市に問い合わせた結果、経年劣化による腐食やクラック等が確認されました。なお、調布市より下水道の使用に影響はないとの見解をいただいております。
