# 8 保土ヶ谷区 東川島町 46 付近（環状 2 号線 東川島ランプ）

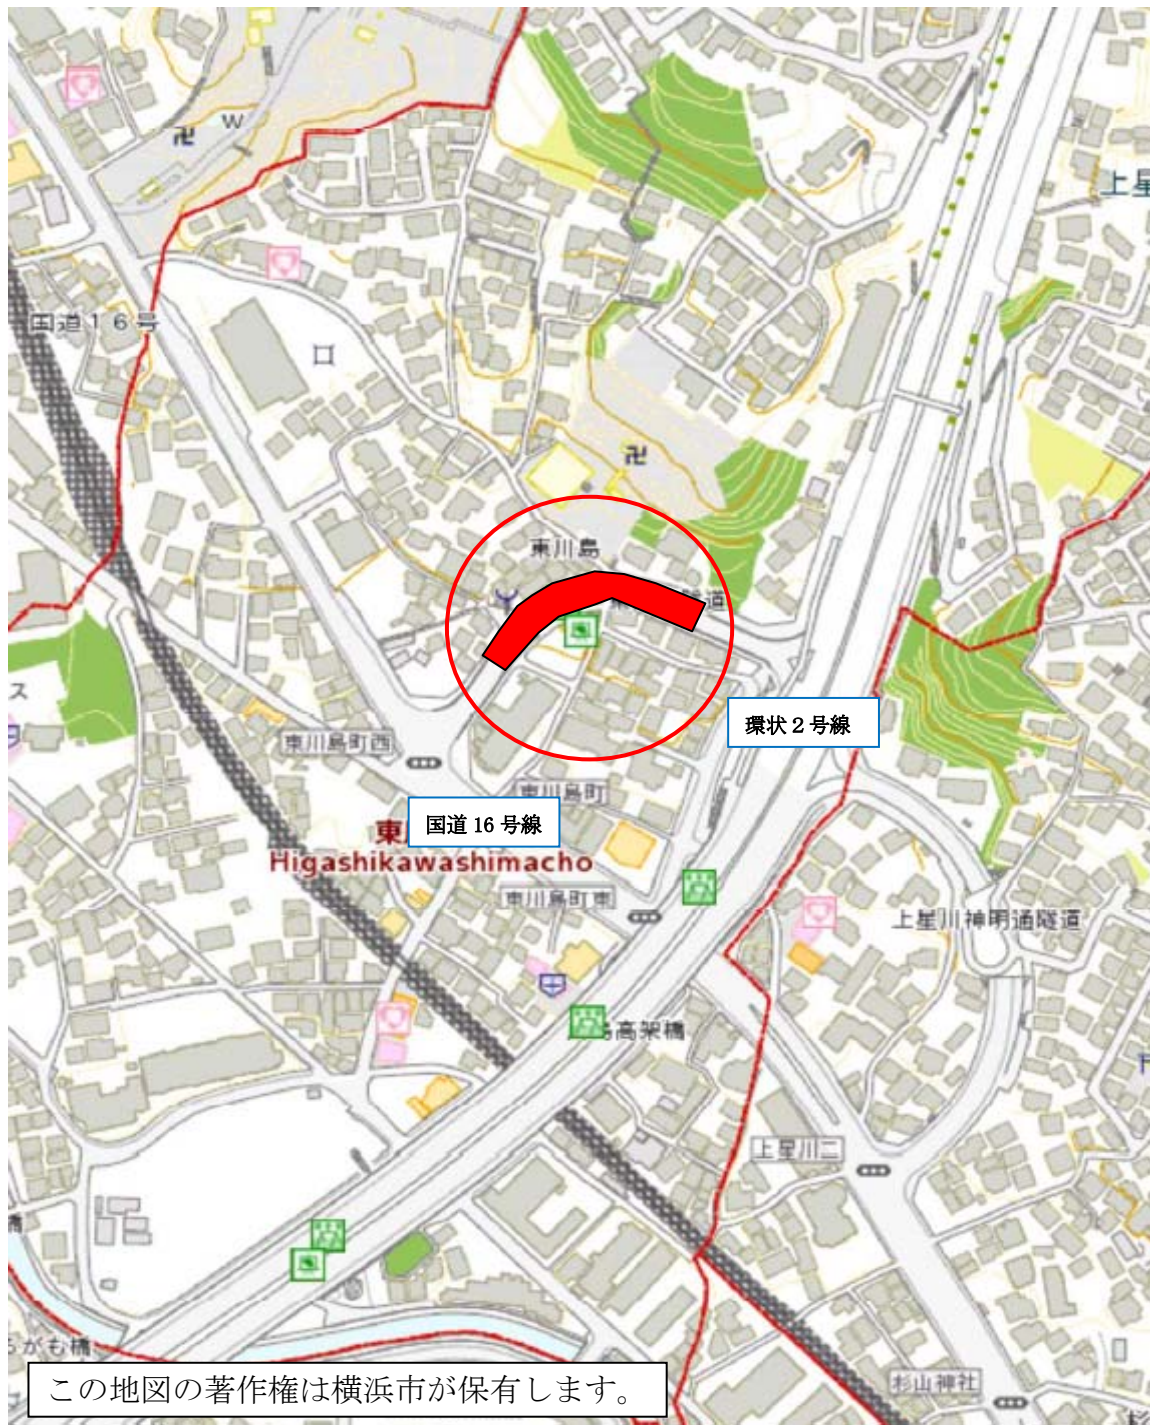
8 保土ヶ谷区 東川島町 46 付近（環状 2 号線 東川島ランプ）

| 想定被害 | 車両損傷（運行不能） |
| 原因 | 環状 2 号線本線の雨水が集中するため |
| 警告板等 | あり（警告板・電光表示板・LED 警告灯） |

| 事前対策 | 流入樹の清掃 |
| 発生時対応 | 電光掲示板による「通行止め」表示 |
