### 1 3 磯子区 原町 14 付近（ＪＲ根岸線ガード下）

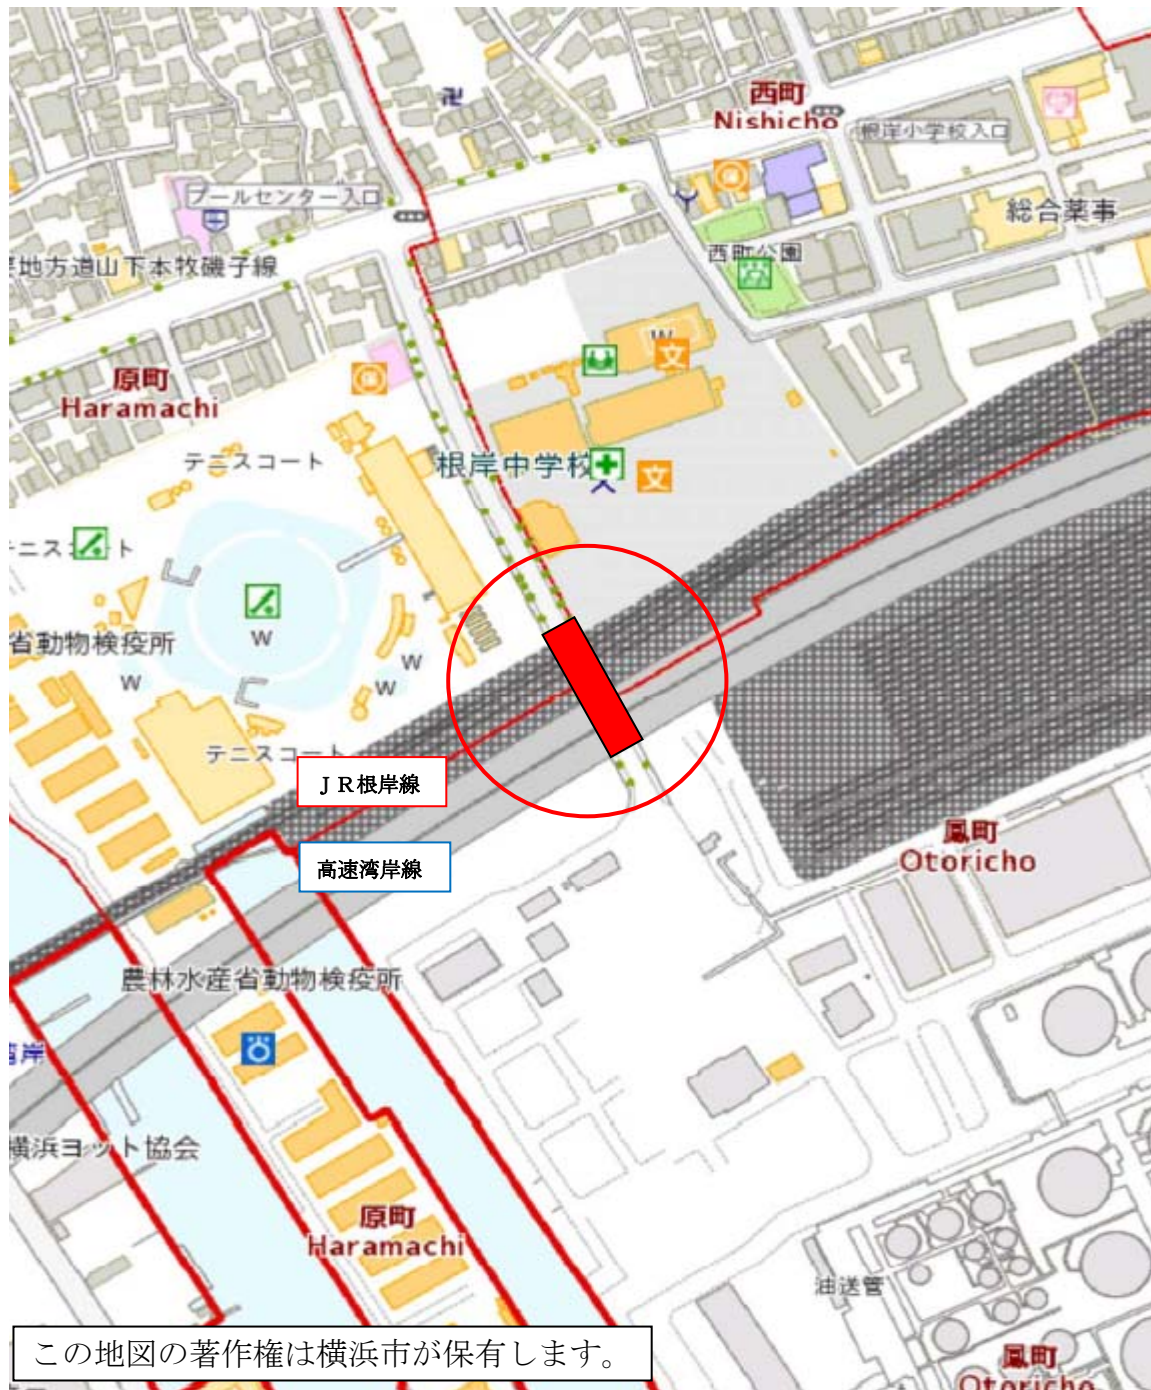
1 3 磯子区 原町 14 付近（ＪＲ根岸線ガード下）

| 想定被害 | 車両損傷（運行不能） |
| 原因 | 排水能力不足 |
| 警告板等 | あり（警告板・赤灯） |

| 事前対策 | 道路パトロール |
| 発生時対応 | 「通行止め」看板表示・バリケード設置 |
