#### 4 神奈川区 栄町 19-1 付近（JR貨物線ガード下）

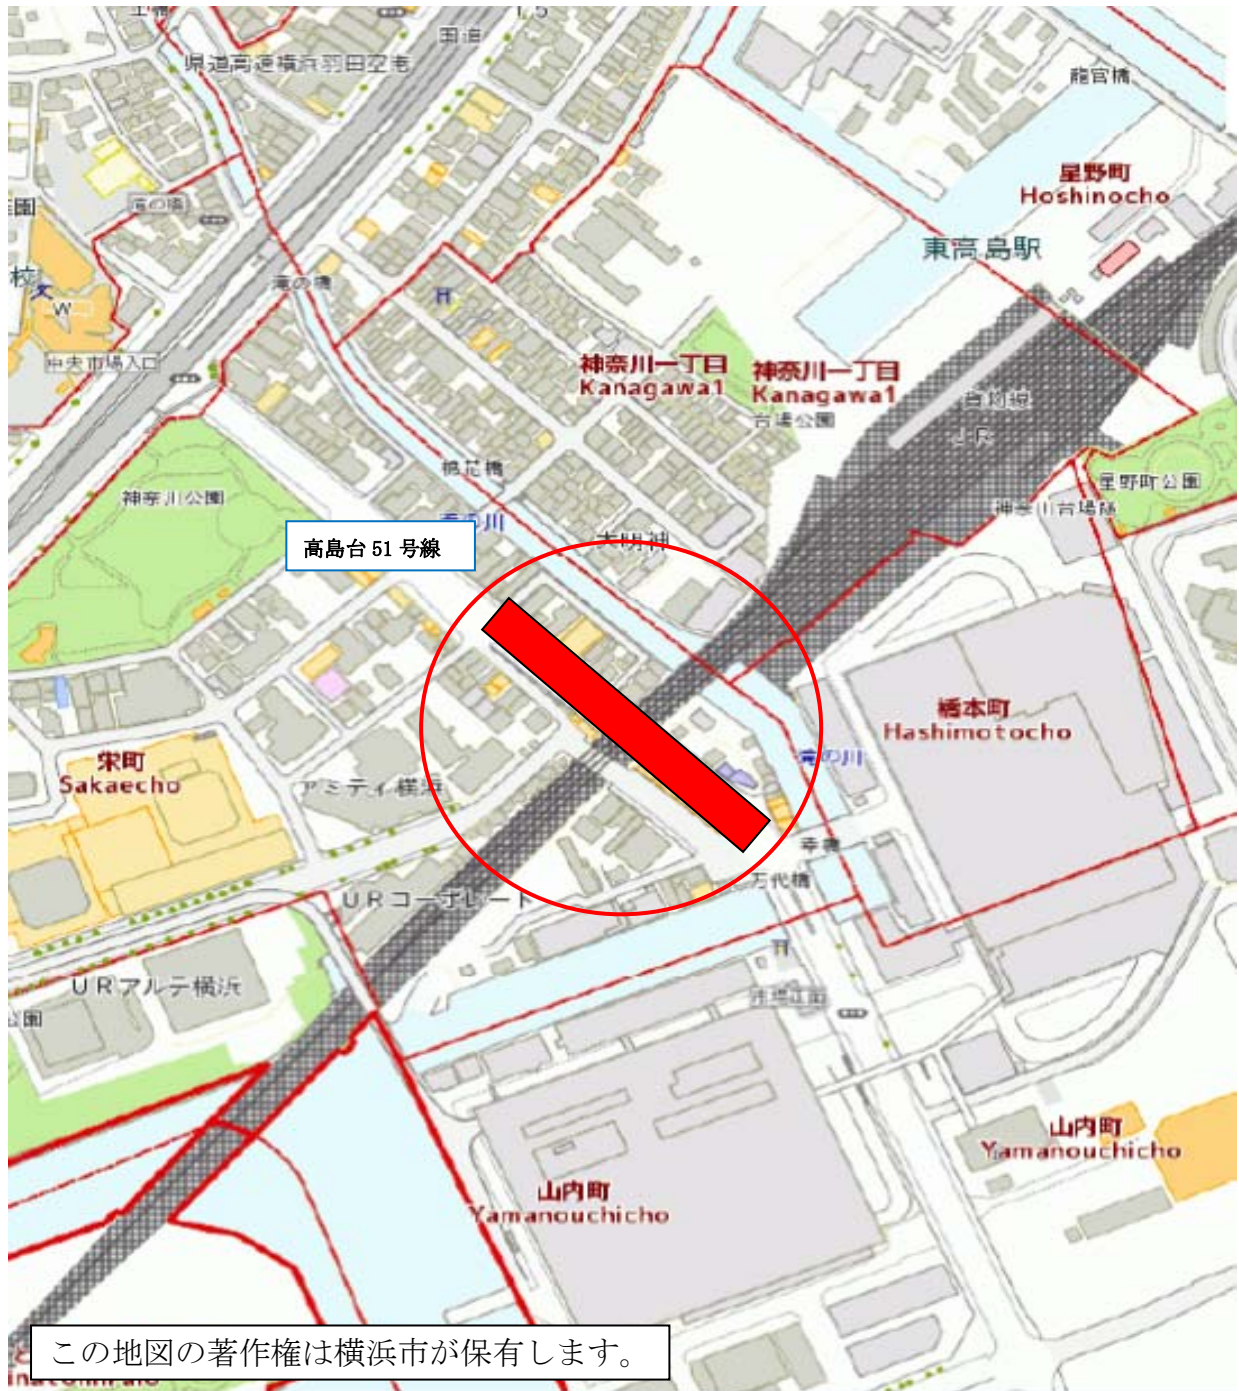
| 想定被害 | 車両損傷（運行不能） |
| 原因 | 大雨時における下水排水能力不足 |
| 警告板等 | あり（警告板・電光表示板・赤灯） |
| 排水方式 | 自然流下 |

| 事前対策 | 流入樹の清掃 |
| 発生時対応 | 「通行止め」看板表示・バリケード設置 |
