20 戸塚区 上矢部町 2931 付近（国道 1 号線下）

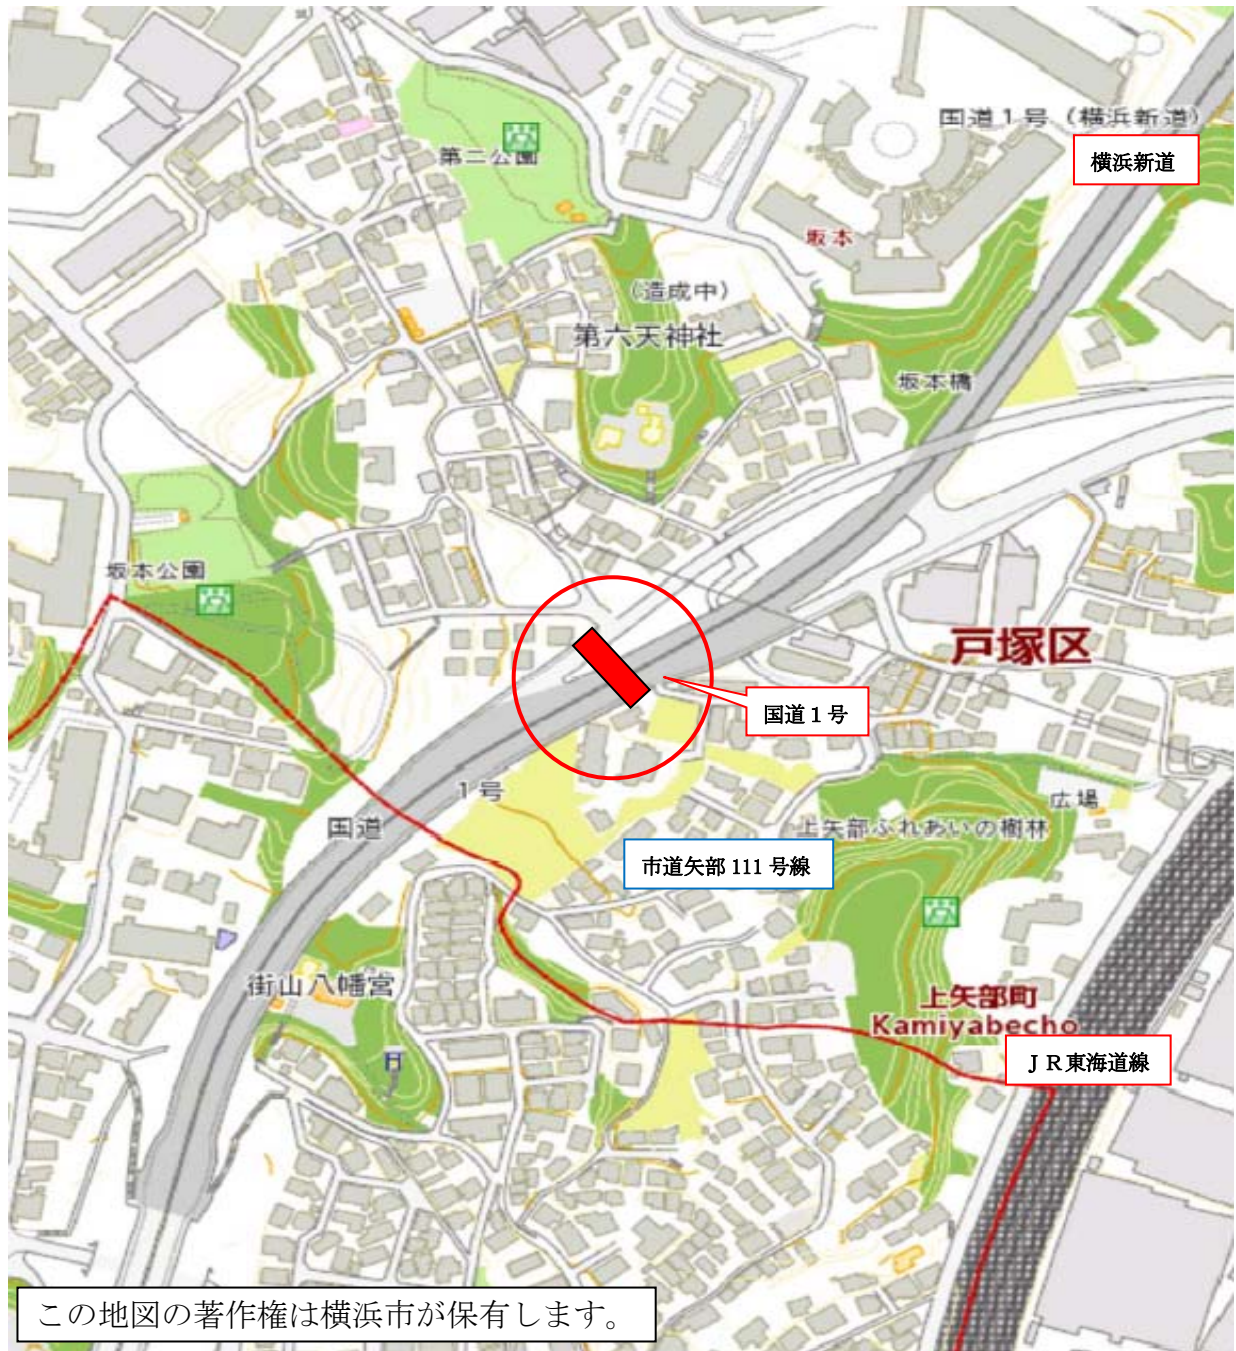
20 戸塚区 上矢部町 2931 付近（国道 1 号線下）

| 想定被害 | 車両損傷（運行不能） |
| 原因 | 大雨時における下水排水能力不足 |
| 警告板等 | あり（警告板・赤灯） |
| 排水方式 | 自然流下 |

| 事前対策 | 流入樹の清掃 |
| 発生時対応 | 「通行止め」看板表示・バリケード設置 |
