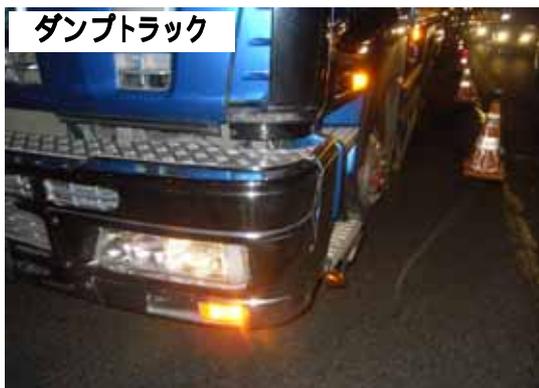
ダンプトラック

切削廃材の積み込みを終え、誘導員Aが、工事用車両出入り口付近にいる誘導員Bに搬出する旨を連絡。

廃材を積んだダンプが出入り口に向かって走行し、誘導員Bは出入り口付近で運転手に一時停止を求めたが、**運転手は誘導に気付かず、規制外に出ってしまった。**

結果、出入り口付近で一般車両と接触し、損傷させたもの。

・現場内の交通誘導體制が不十分であるもの。
