発生日時	平成 21 年 4 月 10 日 (金) 13 時 30 分	天候	晴
工事情報	公園系事務所 業務		
被災の状況	性別	年齢	職種
	-	-	-
事故概要	被災の程度		
	管理車両(貸与車両)損傷		
事故概要 管理車両にて園内の点検中、切株に乗り上げ、貸与車両を損傷。

発生日時	平成 21 年 4 月 13 日 (月) 11 時 30 分	天候	晴
工事情報	道路系事務所 維持修繕		
被災の状況	性別	年齢	職種
	男	45	作業員
	被災の程度		
	右眼横の裂傷 左鎖骨骨折		
事故概要	トラックの荷台にガードパイプを積み、作業員を乗せたまま移動したところ、積んでいたガードパイプと共に作業員が落下した。

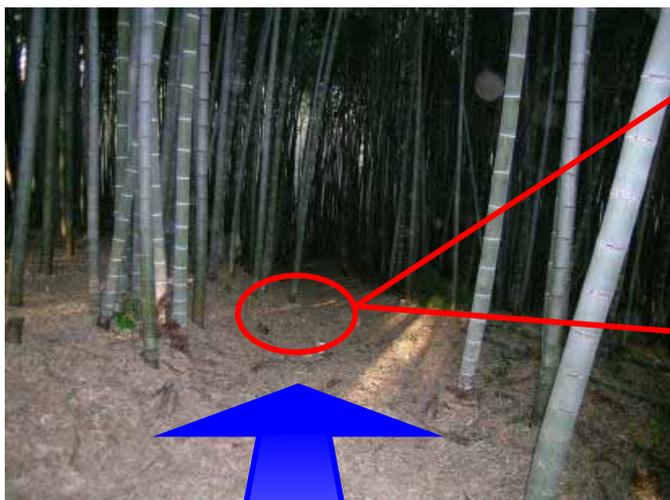
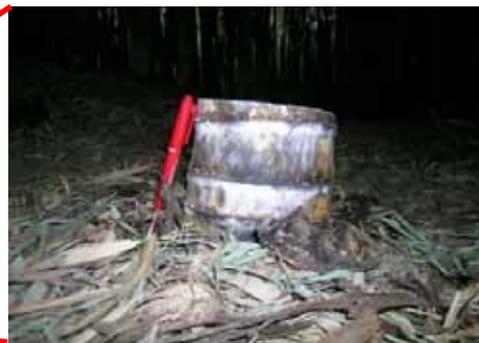
現場状況図

貸与車両にて進入

・管理車両にて園内の点検作業を行っていた。
 ・竹やぶの中に車で進入し、切株に気付かず乗り上げた。
 ・後進して脱出を試みたが、切株がバンパーに引っ掛かり、損傷させた。

〔速報段階での事故発生原因(推察)〕
 ・園内点検ルート of 事前確認不足。

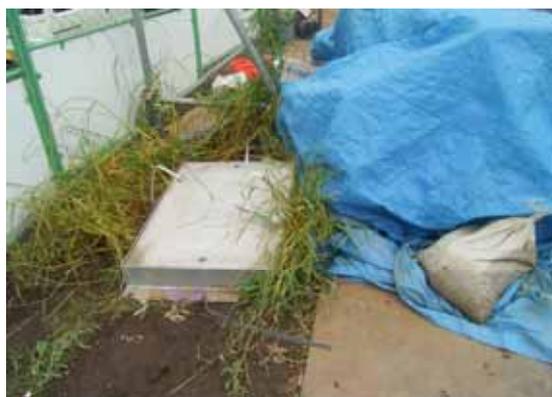
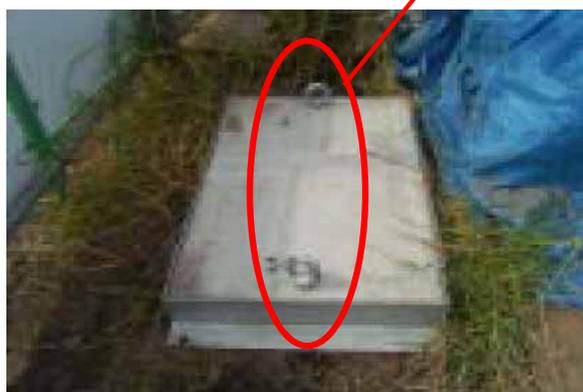
専用フック

・ワイヤーを掛けるため、分岐桝を持ち上げ、位置を変えようとしたところ、足元が滑り、前方に倒れ込んだ。

・正しい手順を省略したため。

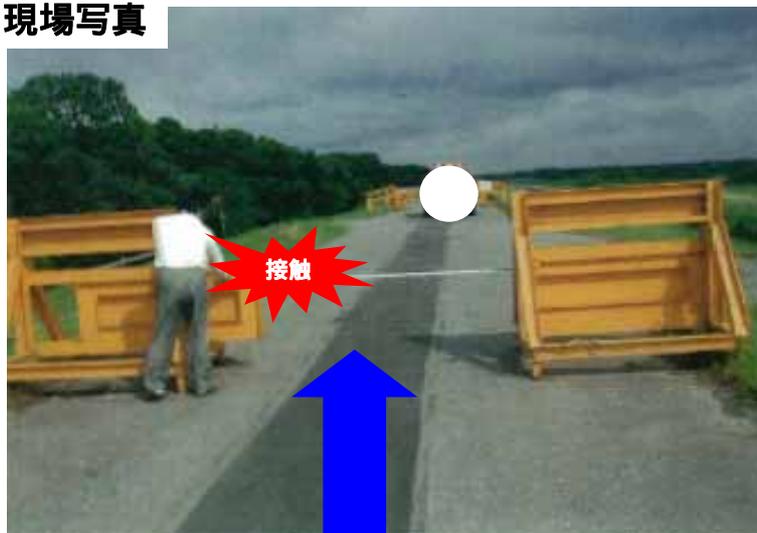
現場写真

発生日時	平成 21 年 6 月 11 日 (木) 13 時 30 分	天候	曇
工事情報	河川系事務所 役務		
被災の状況	性別	年齢	職種
	-	-	-
事故概要	被災の程度		
	パトロールカー前部バンパー損傷		
事故概要	河川巡視中、車両制限柵を通過する際、前部バンパー左隅が接触し、損傷させたもの。

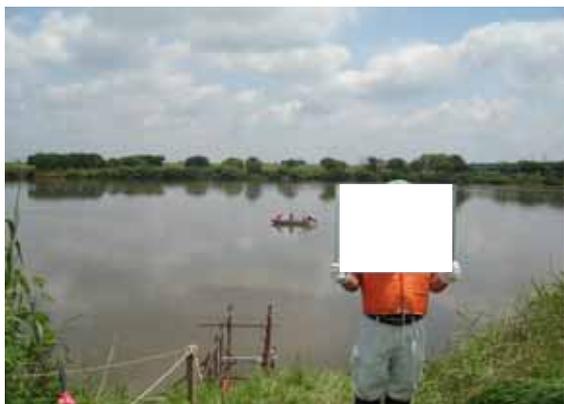
事故発生状況

発生日時	平成 21 年 6 月 24 日 (水) 11 時 15 分			天候	雨
工事情報	河川系事務所 測量				
被災の状況	性別	年齢	職種	被災の程度	
	男	50	作業員	左手甲骨折	
事故概要	流量観測を行うための準備作業中、ワイヤーロープを緩めようとした際、ハンドルが異常回転し、作業員の腕に接触し負傷したもの。

・河川の流量観測を行うために、ワイヤーロープを張る作業を行っていた。

・ワイヤーロープが河道内の支障物に引っ掛かったため、一度ワイヤーロープを緩めようとした。

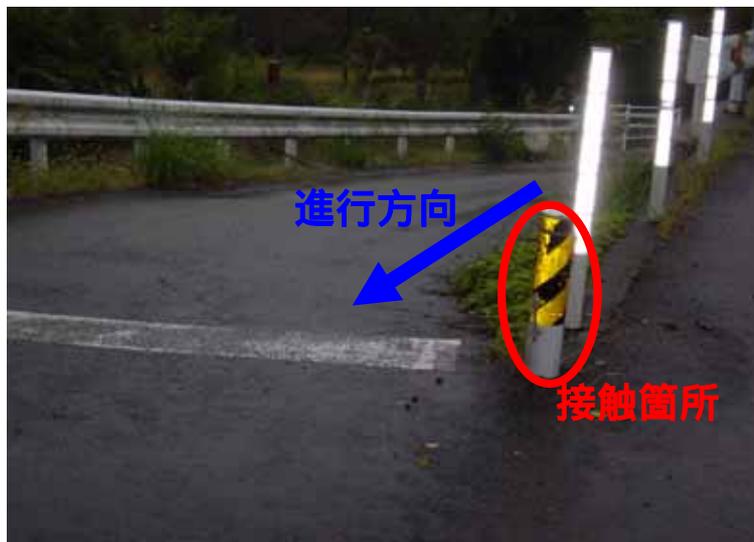
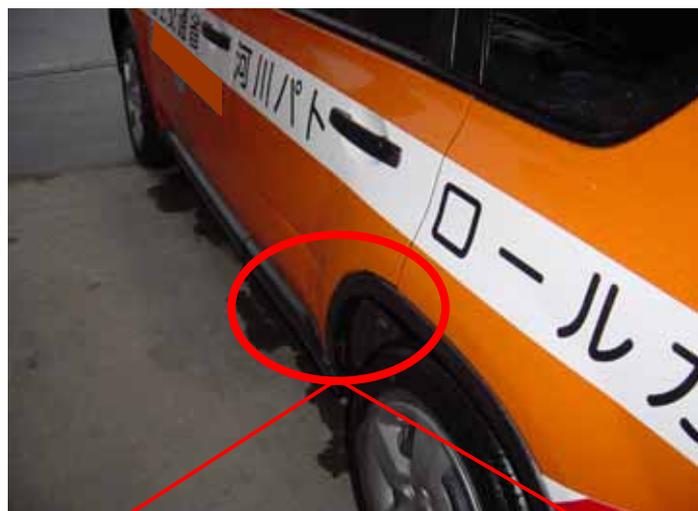
事故発生状況

・河川巡視中、主要県道へ移る際、長いポールに気を取られ、奥にあった短いポールに気付かずに接触してしまった。

・運転手の周囲確認不足によるもの。

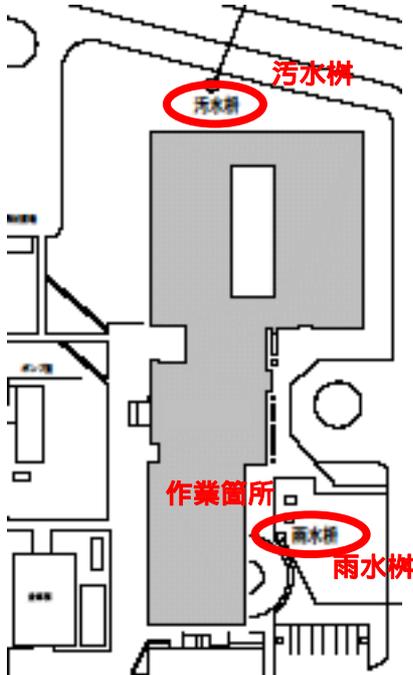
事故発生状況

- ・外壁吹付け作業で使用したホースを水で洗浄した。
- ・洗浄に使用した汚水は汚水桝に放流する様に事前に指示を受けていたが、作業箇所近辺にあった雨水桝にそのまま放流してしまった。(汚水桝が作業箇所から遠かったため)
- ・濁水が近隣の河川に流入し、一時的に河川に濁りが生じた。

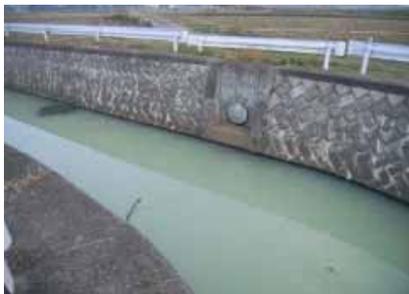
河川流入状況
(発生直後)

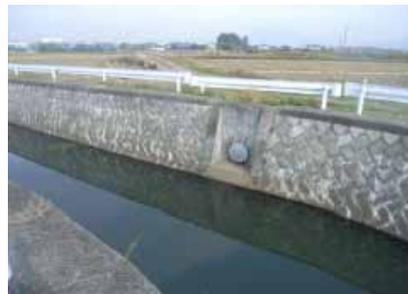
河川流入状況
(バキュームにて吸入後)

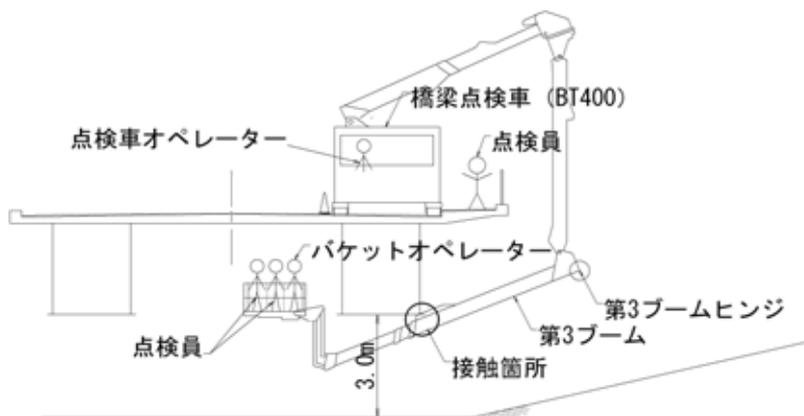
桁下空間が小さかったため、点検車の第3ブームを桁との十分なクリアランスがとれるところまで下げられなかったことから、**桁とブームの近接箇所がオペレータから死角となった。**
 このような状況に気づかず、バケットオペレータが、点検のために第3ブームを上げてしまったことにより、桁とブームの接触が生じた。

【事故発生原因】
 ・桁下が狭隘な箇所での**ブーム接触に関する注意喚起が具体的にされていない**。
 ・作業全体の監視が不十分だった。

【事故防止のポイント】
 ・現場での作業を実施する点検車オペレータ、橋梁点検補助員等の現場作業員及び関係社員に周知徹底を図る。
 など

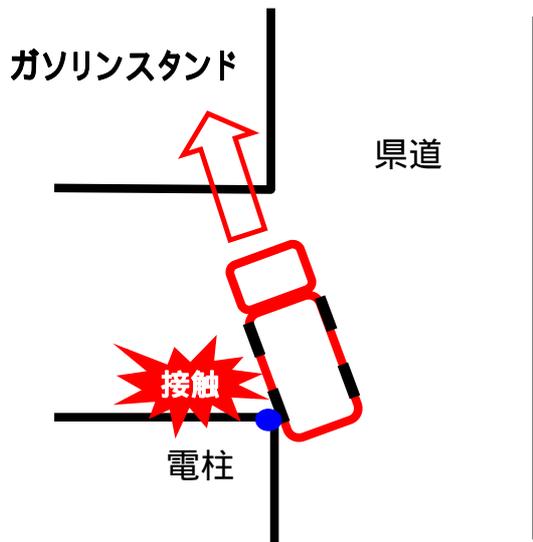
事故発生状況

・官用車(4tトラック)に給油するため事務所からガソリンスタンドへ向かった。
 ・県道からガソリンスタンドへ進入する際に、道路沿いに設置されていた電柱にトラック荷台左側面を接触させたものの。

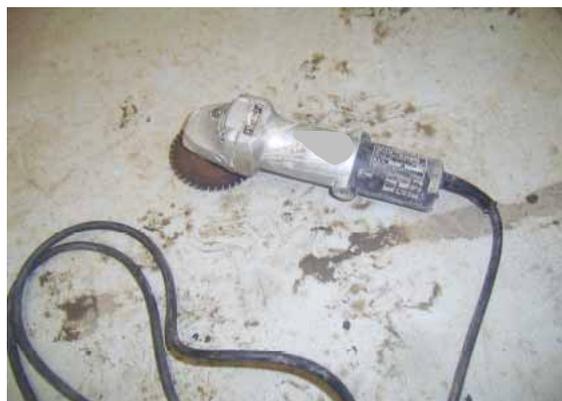
- ・現場打ちを行った埋設管端部柵の型枠材を撤去するため、作業員が柵の中に入って作業していた。(柵寸法:800×800)
- ・型枠材が柵と配管の間に挟まりとれなかったため、ベビーサンダー(薄物切断用の刃に交換)を持込使用した。
- ・回転中の刃が柵に弾かれ、作業員の左手甲に接触し、負傷したものを。

使用したベビーサンダー

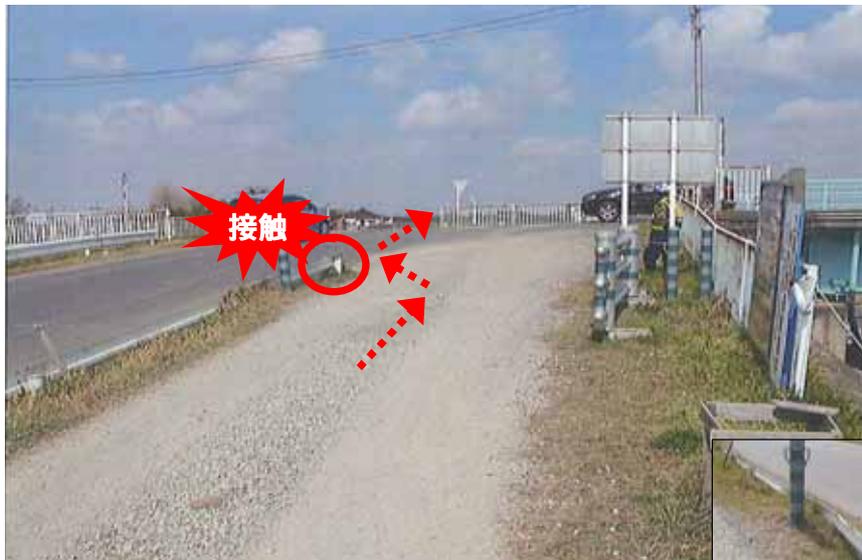
事故発生状況

管理用道路から並行する一般道へ右折する際に、管理用道路と一般道の境に設置されていたガードレールに、パトロールカー左側面のステップ部を接触させたもの。
