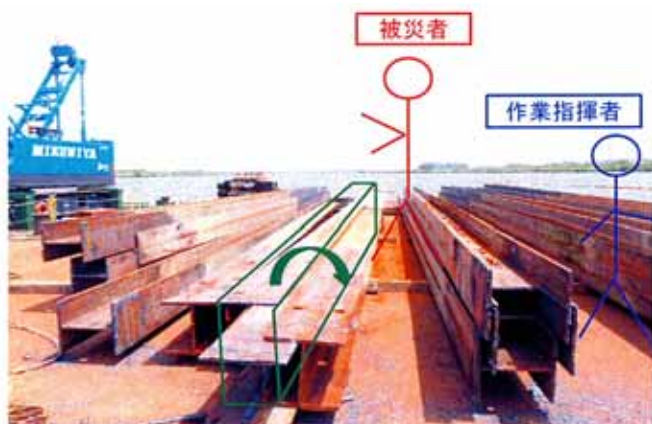
・橋脚足場架台の支持杭を引き抜いて三段にまとめる作業を行っていた。

・被災者と吊荷の反対側にあった吊ワイヤーの先端フックが吊荷の下フランジに引っ掛かりそのまま巻き上げられた為、吊荷が被災者の方向に倒れてきて、左足膝の上部を挟まれた。

・玉掛作業は二人一組で行っていたが、作業指揮者(合図者)の合図を待たずに、オペレータに合図を出し、オペレータもクレーンを動かしてしまった。

・作業手順について作業員に周知・徹底する。
・単独作業の禁止。

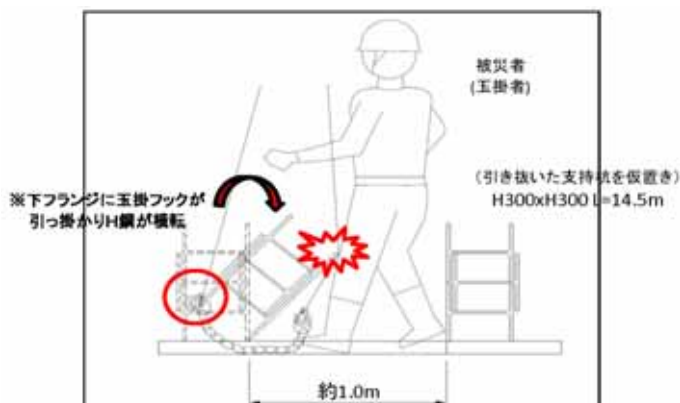
・作業員が手順どおりに玉掛作業をしていなかったため。

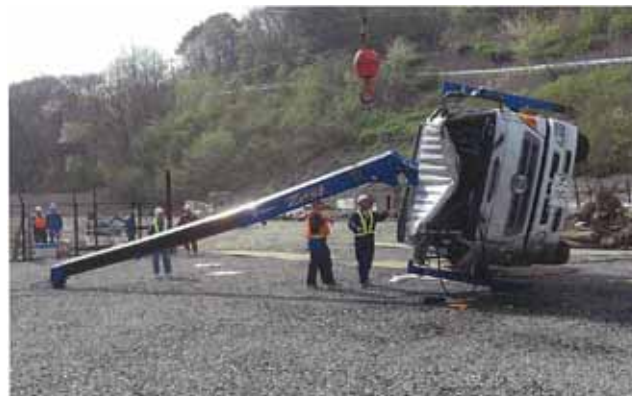
・流木を吊上げた状態で、後方へ旋回する際に、急激なアクセル操作をしたため、吊り荷が大きく揺れ、クレーンがバランスを崩して転倒・落水した。

引き上げられたクレーン

・クレーンの誤操作によるもの。

・作業員に対して建設機械の使用法の指導・徹底。
・吊り荷の重量に見合うクレーンの選定。

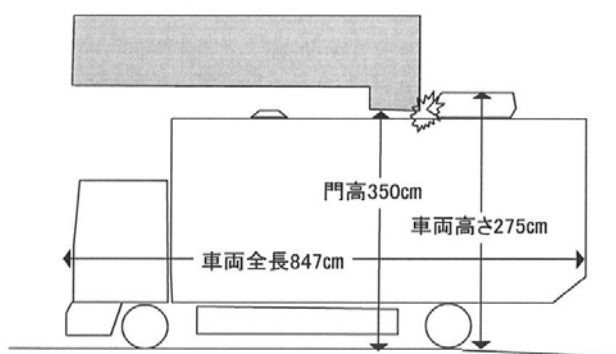
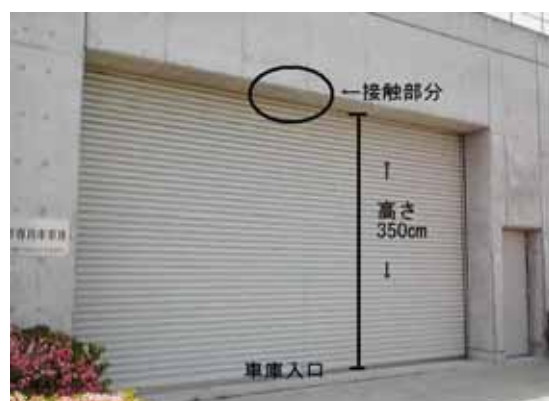
車庫入口

発生日時	平成 22 年 6 月 11 日 (金) 18 時 00 分	天候	晴
工事情報	河川系事務所 役務		
被災の状況	性別	年齢	職種
	-	-	-
被災の程度	災害自然体験車損傷		
事故概要	災害自然体験車が事務所車庫に入庫しようとした際に、車庫入り口上部に接触し、車両屋根部に設置してあったヒートポンプカバーを損傷させたもの。

・運転手・誘導者の周辺確認不足によるもの。

・車両安全運転教育の徹底。

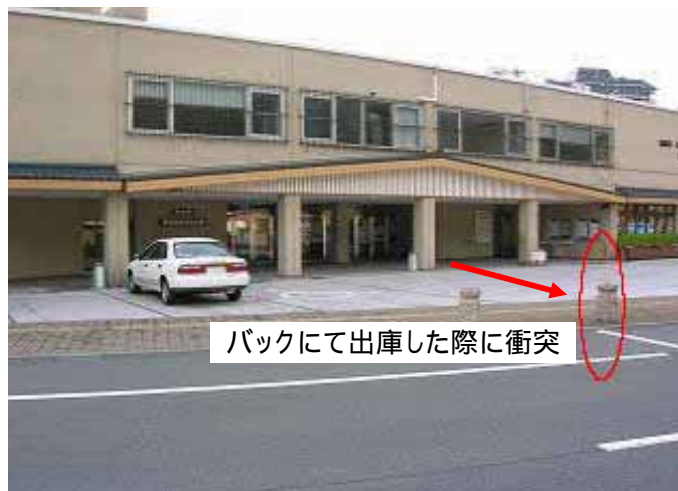
接触した石柱

発生日時	平成 22 年 6 月 23 日 (水) 11 時 45 分			天候	雨
工事情報	河川系事務所 役務				
被災の状況	性別	年齢	職種	被災の程度	
	-	-	-	官用車損傷	
事故概要	駐車場からバックで出庫する際に支柱に衝突し、車両を損傷させたもの。

・運転手の後方確認不足によるもの。

・車両安全運転教育の徹底。

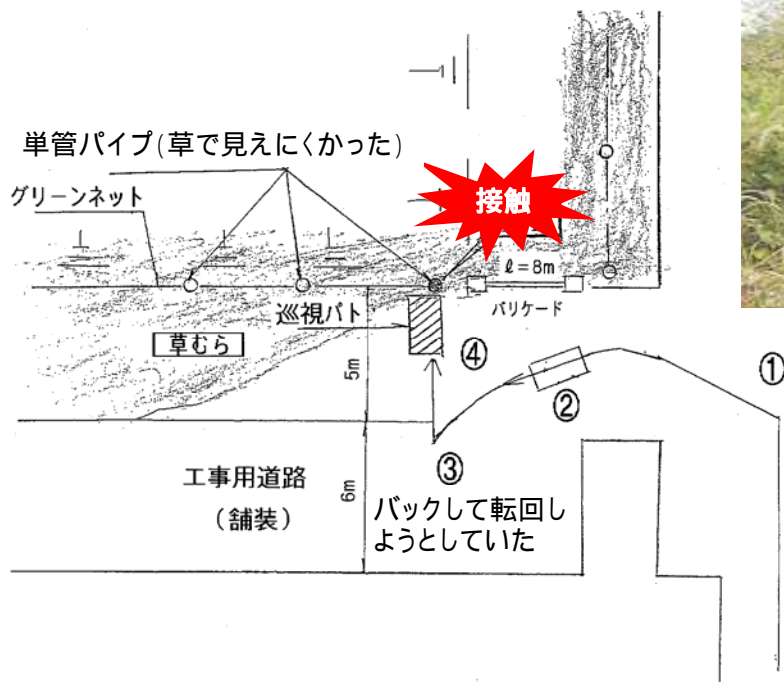
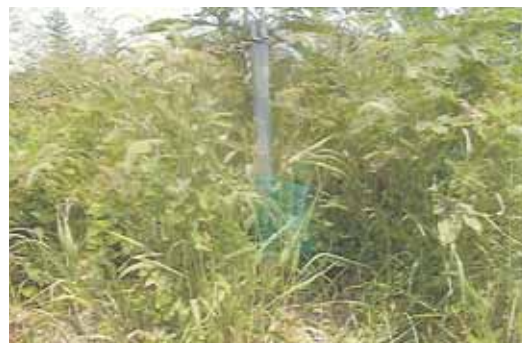
接触した単管パイプ

発生日時	平成 22年 7月 22日 (木) 10時 50分	天候	晴
工事情報	河川系事務所 業務		
被災の状況	性別	年齢	職種
	-	-	-
事故概要	被災の程度		
	パトロールカー損傷		
事故概要	河川巡視中にパトロールカーを転回していたところ、単管パイプに接触し、パトロールカーを損傷させたもの。

・運転手の後方確認不足によるもの。

・車両安全運転教育の徹底。

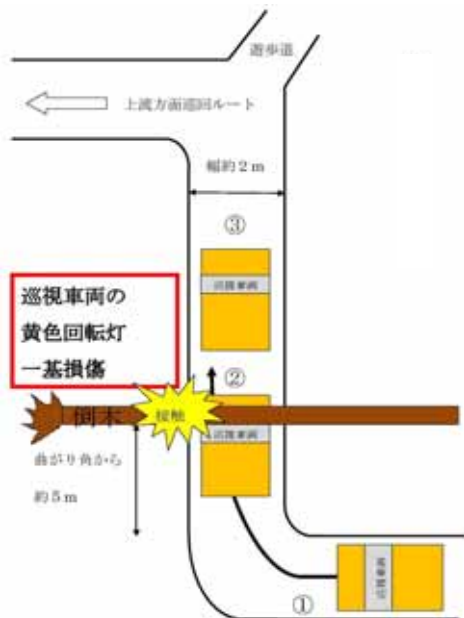
・前回の巡回時に倒木を発見したが、木をよけて通行していた。
(後日撤去することが決まっていた)

・今回の巡回においても木をよけて通行できると思い、通行しようとしたところ、接触したものを。

- ・運転手の思い込みによる運転操作によるもの。
- ・注意箇所を走行する際の安全確認不足によるもの。

- ・車両安全運転教育の徹底。
 - ・通行の可否について、降車して周辺の状況を確認する。
- など

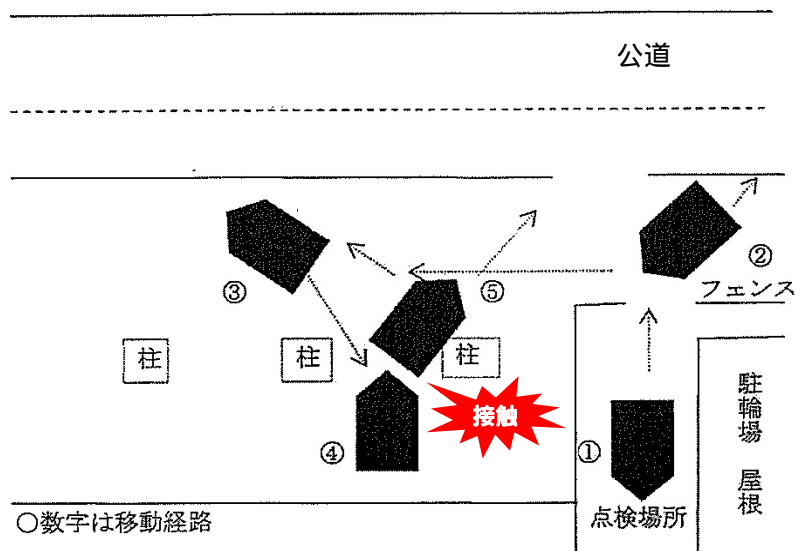
・車両は の場所に前方から駐車していた。
 ・公道の交通量が多く、前方から出ようと、車両を転回していたところ、柱にぶつかり車両を損傷させたもの。

【事故発生原因】
 ・運転手の右側確認不足によるもの。

【事故防止のポイント】
 ・車両安全運転教育の徹底。

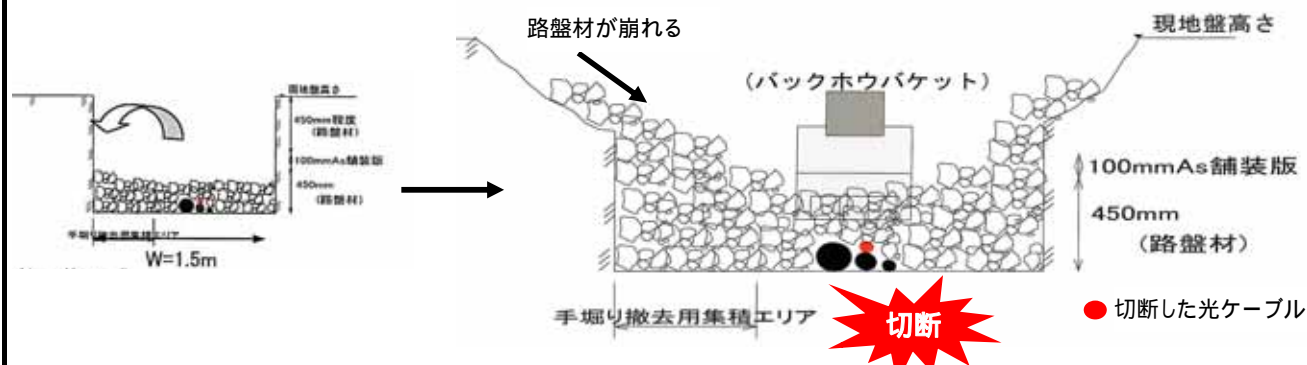
- ・ケーブルの移設工事を行っていた。
- ・埋設管の位置、土かぶりは確認していた。

- ・当初、人力及び電動ピックにて掘削を行っていた。
- ・しかし、路盤材が崩れてきたため、再度管路直上の掘削作業を行うことになった。
- ・作業量が多くなったため、オペレーターの判断でバックホウを使用してケーブルを切断させてしまった。

・地下埋設物を確認するまでは人力掘削を行うことにしていたにもかかわらず、バックホウを用いて作業を行ったこと。

・作業手順について作業員に周知・徹底する。
 ・地下埋設物が想定される箇所・周辺では不用意に重機は用いない。
 など

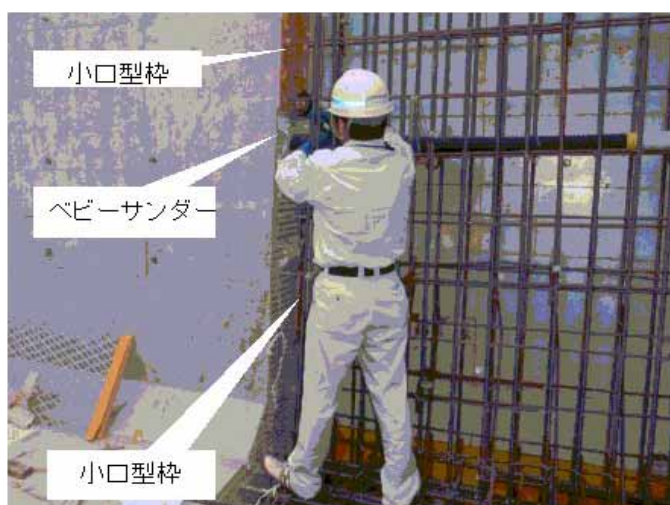
- ・小口型枠解体中に、合板型枠をベビーサンダーで小さく切断しようとしていた。
- ・ベビーサンダーの回転刃が鉄筋に接触し、その弾みでベビーサンダーが跳ねて作業員の右手に当たり負傷した。

・作業手順書の不履行によるもの。(作業手順書にはバール、糸鋸を使用することになっていた。)

・作業手順について作業員に周知・徹底する。
 ・作業員に対して用途に応じた工具の使用を徹底する。 など

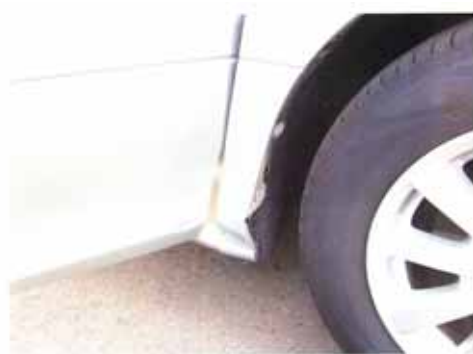
車両損傷状況

・事故当時、前車があり、ゲートを通過したのを確認。
・チェーンが下がっていたので、続けて通れると思い、通過したが途中でチェーンが上がってきて接触した。

・運転手の思い込みによる運転操作によるもの。
(チェーンゲートを2台続けて通過できると勘違いしていた)。

・車両安全運転教育の徹底。

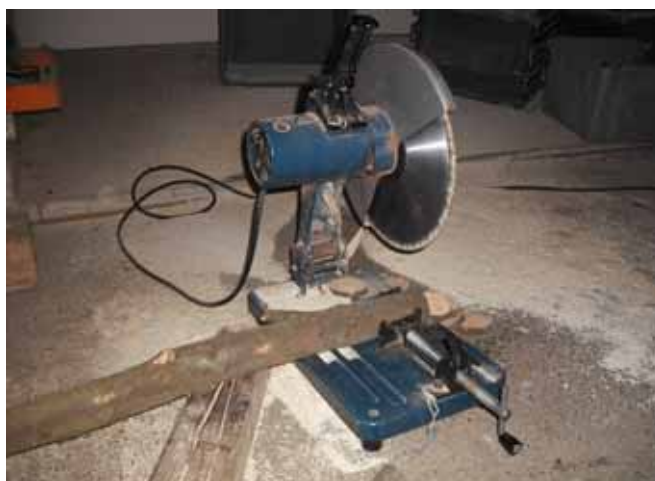
使用した丸鋸

・作業が終了し電源を切った後、惰性で回転していた卓上用丸鋸の回転刃に誤って右手の甲(中指・薬指・小指)を当て負傷した。

・使用機械の取扱方法、危険性の周知徹底不足。

・作業手順及び使用機器の取扱方法について作業員に周知・徹底する。

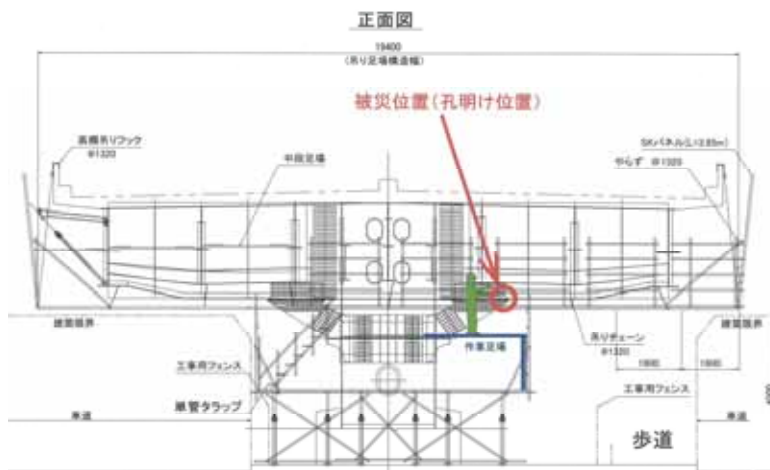
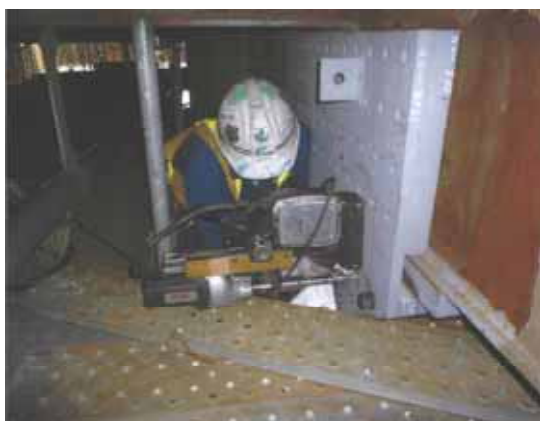
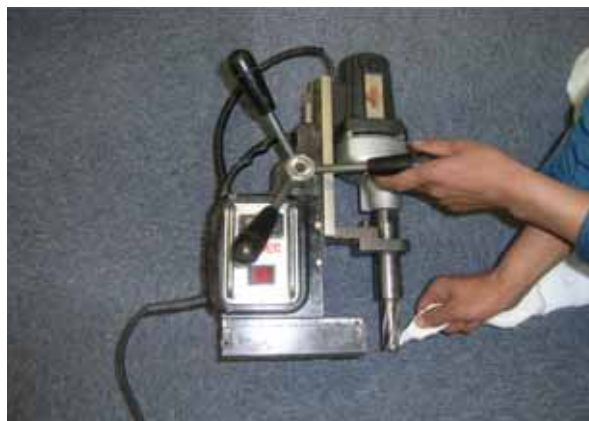
- ・孔明け機械を使用して補強材への孔明け作業を行っていた。
- ・孔明けにより発生した細かい切削屑を孔明け機械の刃よりウエスを用いて除去しようとした際、ウエスが回転する刃に巻き込まれ、同時に右手も巻き込まれ負傷した。

- ・使用機械の取扱方法、危険性の周知徹底不足。

- ・作業手順及び使用機器の取扱方法について作業員に周知・徹底する。

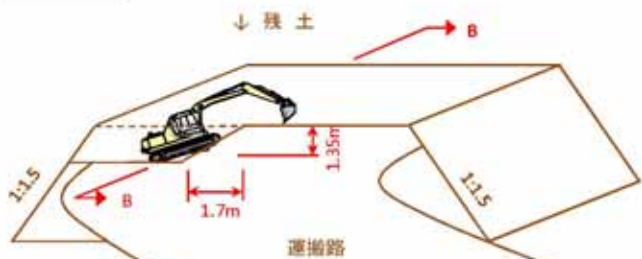
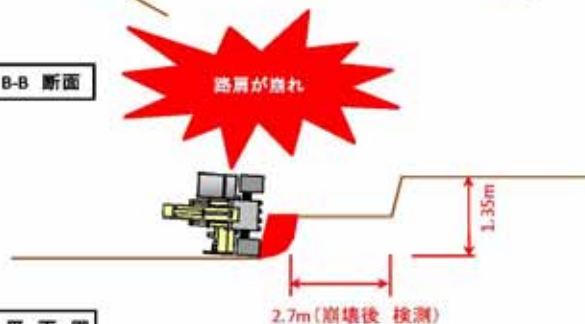
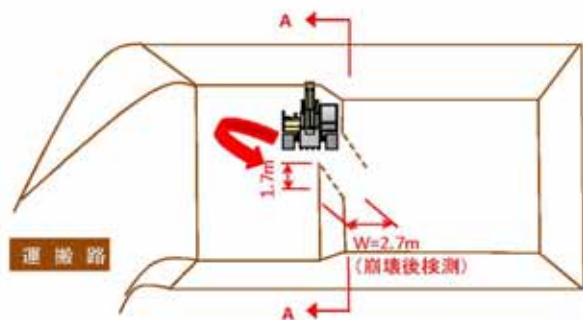
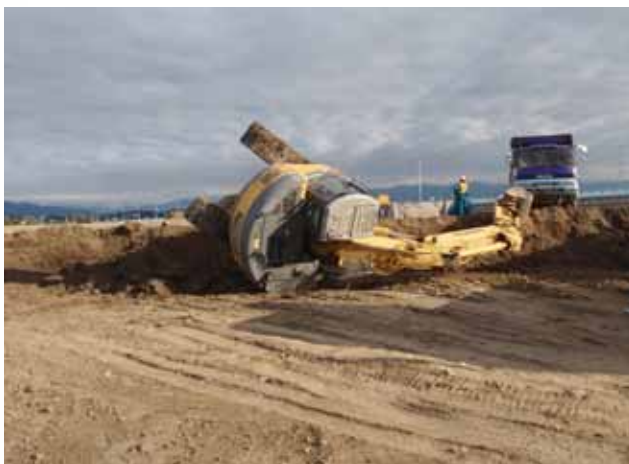
・残土仮置き場にて 0.7m³バックホウでダンプトラックに積み込み作業を行っていた。
 ・移動中、路肩が崩れ、バックホウはバランスを崩しゆっくりと横転した。

- ・誘導員を配置していなかった。
 (労働基準監督署より是正勧告書 <安衛法第20条、安衛則第157条>)
- ・重機経路の幅員が狭く、路肩明示がなかった。 など

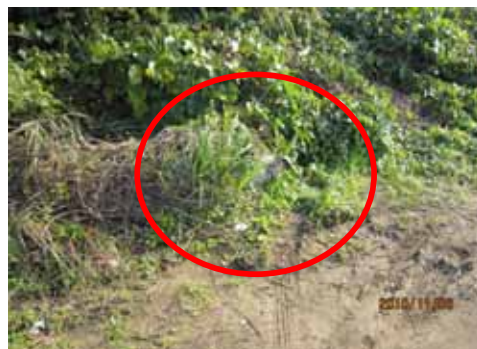
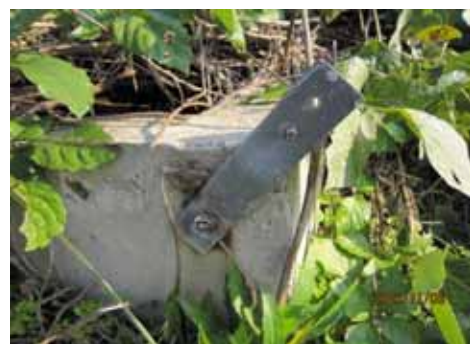
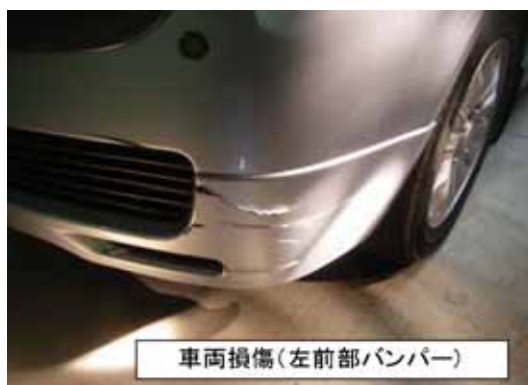
コンクリート片

発生日時	平成 22 年 11 月 5 日 (金) 14 時 0 分			天候	晴
工事情報	道路系事務所 役務				
被災の状況	性別	年齢	職種	被災の程度	
	-	-	-	官用車損傷	
事故概要	官用車で空き地にてUターンしようとしたところ、コンクリート片に接触し、官用車を損傷させたもの。

・運転手の周囲確認不足。

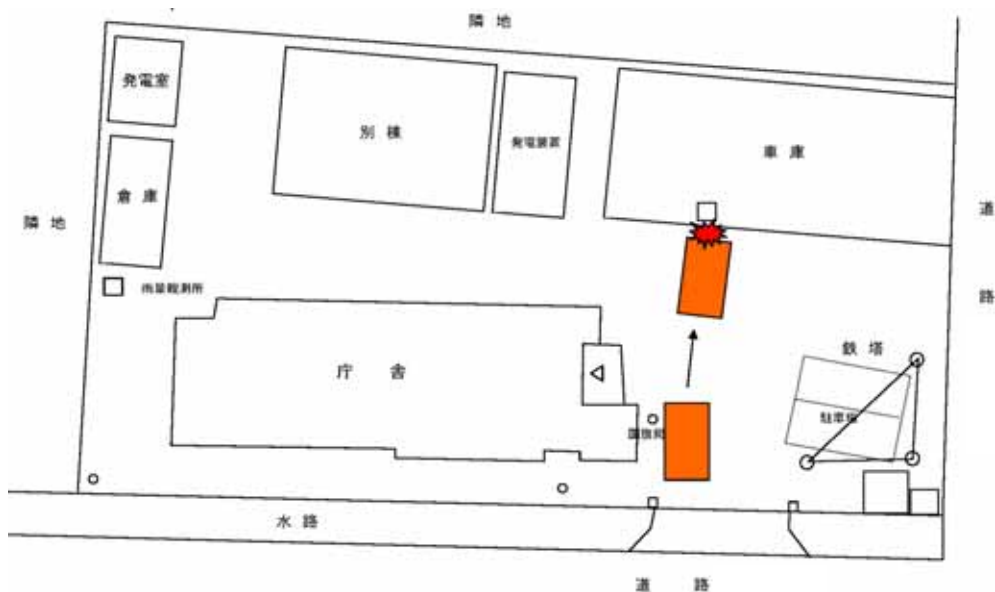
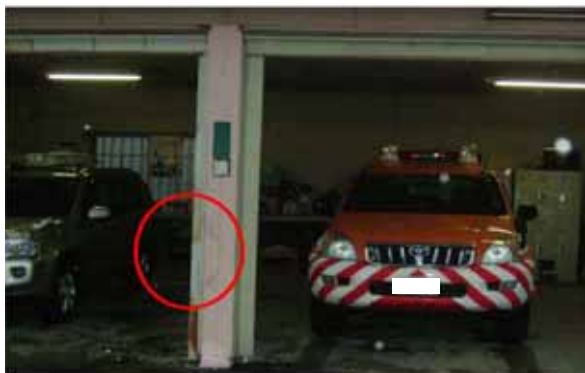
(接触事故発生場所)

発生日時	平成 22年 11月 22日 (月) 16時 5分			天候	雨
工事情報	河川系事務所 業務				
被災の状況	性別	年齢	職種	被災の程度	
	-	-	-	官用車損傷	
事故概要	河川巡視後、車両を車庫に入庫する途中に、車庫の柱に接触し官用車を損傷させたもの。

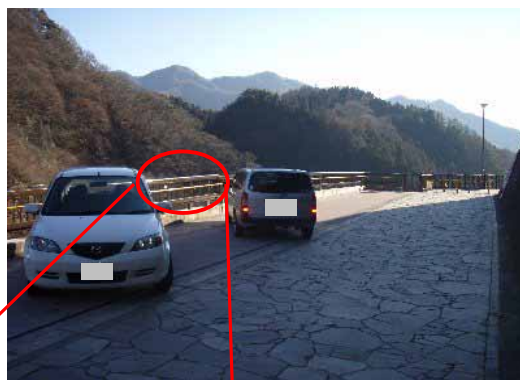
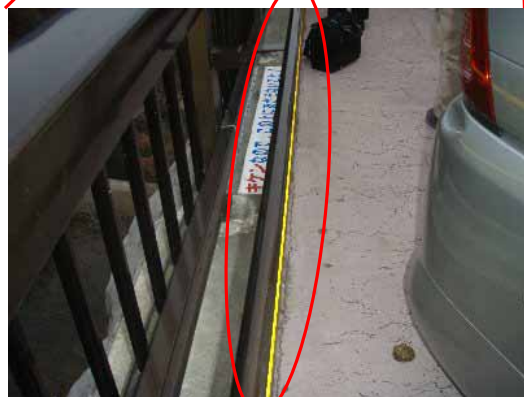
接触した手すり

発生日時	平成 22 年 12 月 16 日 (木) 15 時 5 分	天候	曇
工事情報	河川系事務所 役務		
被災の状況	性別	年齢	職種
	-	-	-
事故概要	官用車損傷 駐車場に止めようとした際に、車両が手すりに接触し損傷させたもの。

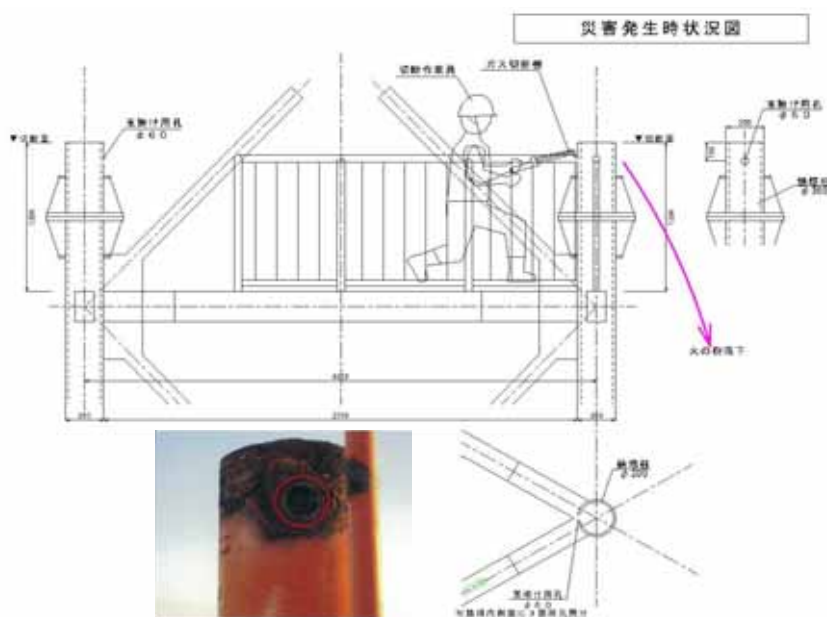
フックを引っ掛けるための穴

・途中、1箇所穴あけ作業を忘れたことに気付き、独断で養生をしないでガスにより穴明け作業を行った。

・その際、火の粉が落ち、地上の雑草に引火して火災が発生した。

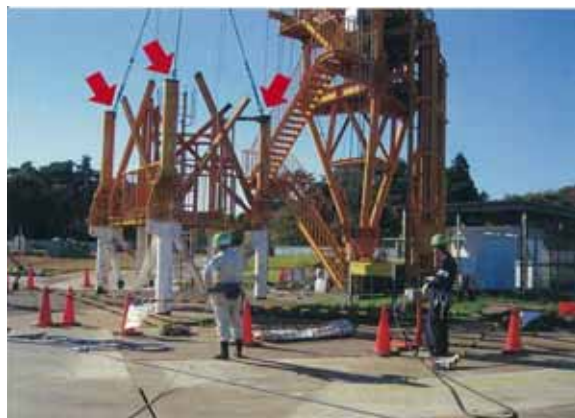
解体作業の状況

・鉄塔上部にて鋼管柱をガス切断後、クレーンにて吊り下ろす作業を行っていた。

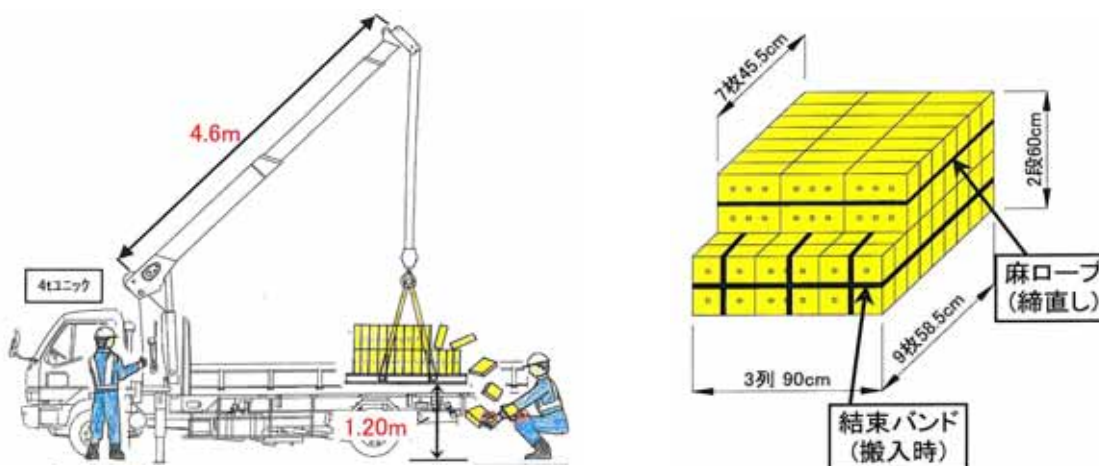
- ・資材置き場にて点字ブロックをクレーン付トラックの荷台へ積込作業を行っていた。
- ・吊り荷作業中に荷崩れを起こし、作業員が落下する点字ブロックを受け止めようと咄嗟に手を出したため、手と足を負傷したもの。
- ・点字ブロックは納品時に梱包された状態であったが、前日の作業で使用した際に梱包が解かれており、当日は麻ロープで結束した。

- ・資材の結束不足やバランスを欠いた積載方法など。
- ・吊り荷が落下する際に、安易に近づいたため。 など

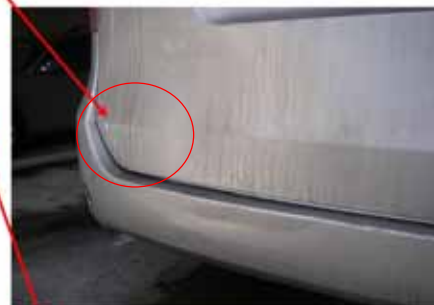
車両損傷状況

発生日時	平成 23年 2月 15日 (火) 8時 55分			天候	晴
工事情報	河川系事務所 役務				
被災の状況	性別	年齢	職種	被災の程度	
	-	-	-	官用車・一般車両損傷	
事故概要	用地交渉先へ向かう途中、方向転換のため車両を切り返そうと後退したところ、後続の一般車両に接触させたもの。

- ・前方が通行止めであったため、～の順序で方向転換をおこなおうとした。
- ・にてバックし際に、後方から来ていた一般車両に気がつかず、接触した。
