発生日時	平成 22年 5月 14日 (金) 15時 50分			天候	曇
工事情報	道路系事務所 As舗装工事				
被災の状況	性別	年齢	職種	被災の程度	
	-	-	-	架空線切断	
事故概要	電線共同溝工事にてラフタークレーン(25t)を設置し、ブームを上げウインチを巻き上げた際に、架空線に接触し切断したもの。

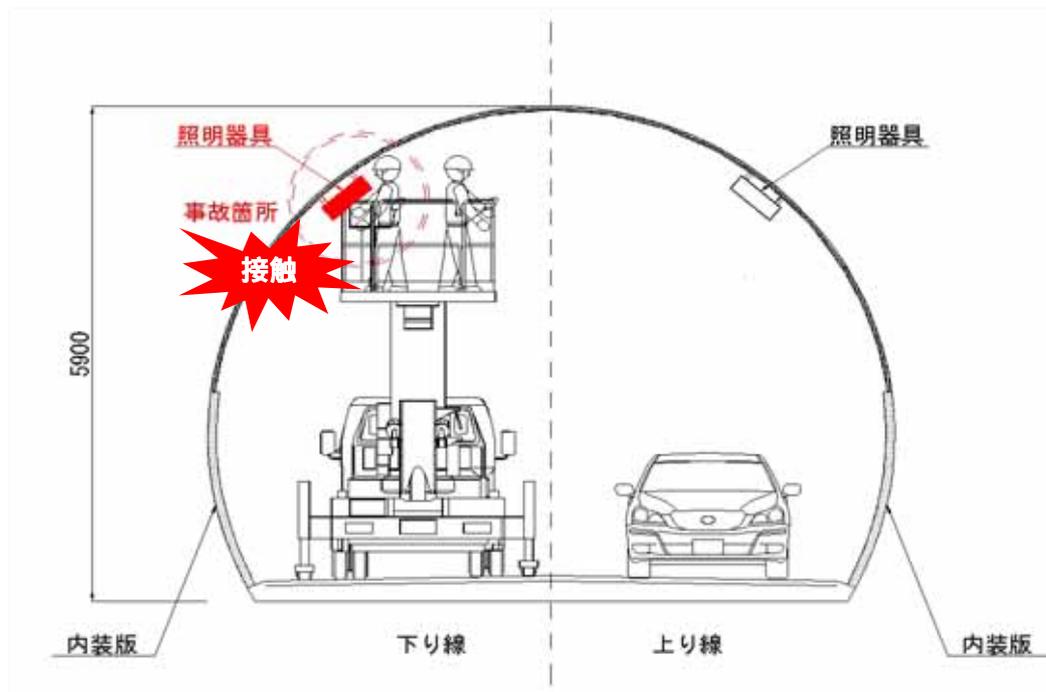
損傷状況

発生日時	平成 22 年 5 月 17 日 (月) 10 時 20 分	天候	晴
工事情報	道路系事務所 維持修繕工事		
被災の状況	性別	年齢	職種
	-	-	-
事故概要	トンネル照明灯に接触し損傷させたもの。		
	トンネル点検車にてトンネル内の事前調査を行っていたところ、トンネル照明灯に接触し損傷させたもの。

・作業床を操縦していた作業員が、照明器具を避けたと思い込んでいたため。

・作業時の周辺状況の確認・徹底。
・専任の誘導者の配置。 など

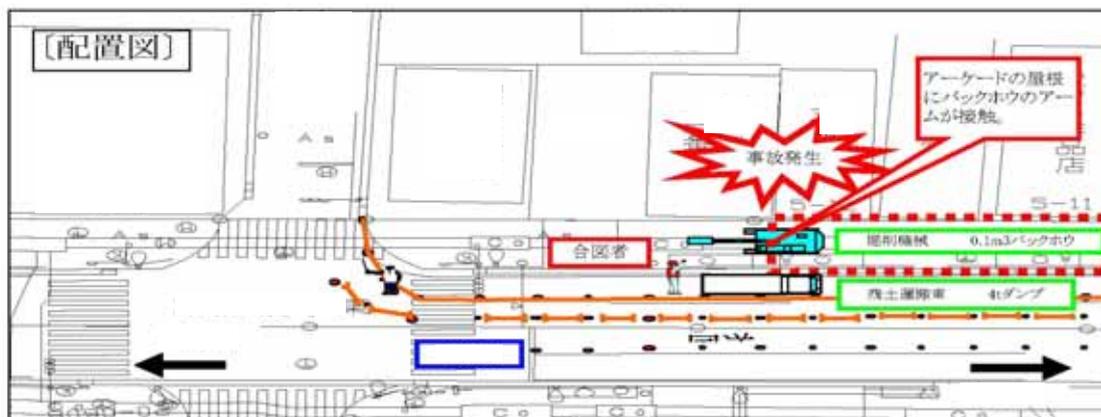
アーケード損傷状況

発生日時	平成 22 年 6 月 6 日 (日)			0 時 18 分	天候	晴
工事情報	道路系事務所 As舗装工事					
被災の状況	性別	年齢	職種	被災の程度		
	-	-	-	アーケード損傷		
事故概要	歩道の打換工のため、0.1m ³ バックホウにて路床掘削作業を行っていたところ、バックホウのアームにて、アーケード屋根端部に接触し損傷させたもの。

- ・作業範囲における上空支障物に対する目印表示が設置されておらず、注意喚起不足であったため。

- ・上空支障物に注意が向くよう目印表示の設置。
- ・上空支障物の近接箇所における作業方法の周知徹底。 など

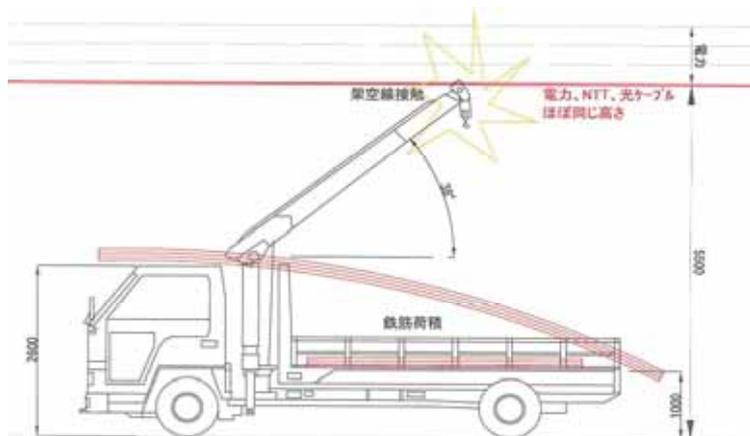
切断状況

発生日時	平成 22年 6月 10日 (木) 4時 0分			天候	晴
工事情報	河川系事務所 一般土木工事				
被災の状況	性別	年齢	職種	被災の程度	
	-	-	-	架空線(東電、NTT、光ケーブル)切断	
事故概要	4トンユニック車に鉄筋を積んで運搬していたところ、ブームを下ろさなかったため架空線(東電線、NTT線、光ケーブル)を切断したものの。

- ・ブームを格納し忘れて走行したため。

- ・走行時は必ずブームを格納することについて作業員に周知・徹底する。
- ・架空線近接箇所における作業方法の周知徹底。

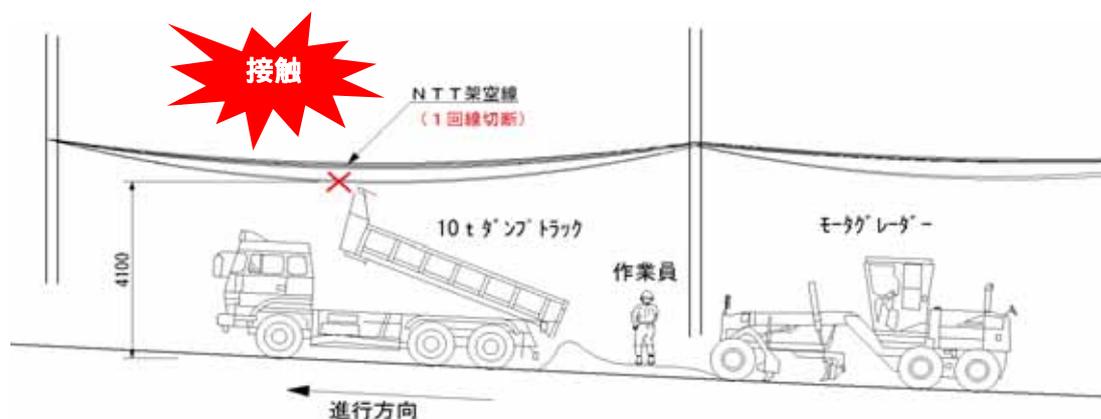
- ・路盤工を施工中に粒度調整砕石を10tダンプにて搬入。
- ・付近にいた作業員が架空線の接近に気付き、ダンプトラック運転手に「荷台を下げろ」と注意したが、「もっと前へ」と勘違いし急発進した。
- ・このため、荷台が架空線に接触し、1本切断した。

- ・架空線に対する注意喚起が不十分だったため。
- ・誘導方法の作業員への周知徹底不足。
など

- ・架空線近接作業時の安全管理を周知・徹底する。
- ・誘導者の配置、及び合図等誘導方法の確認。
など

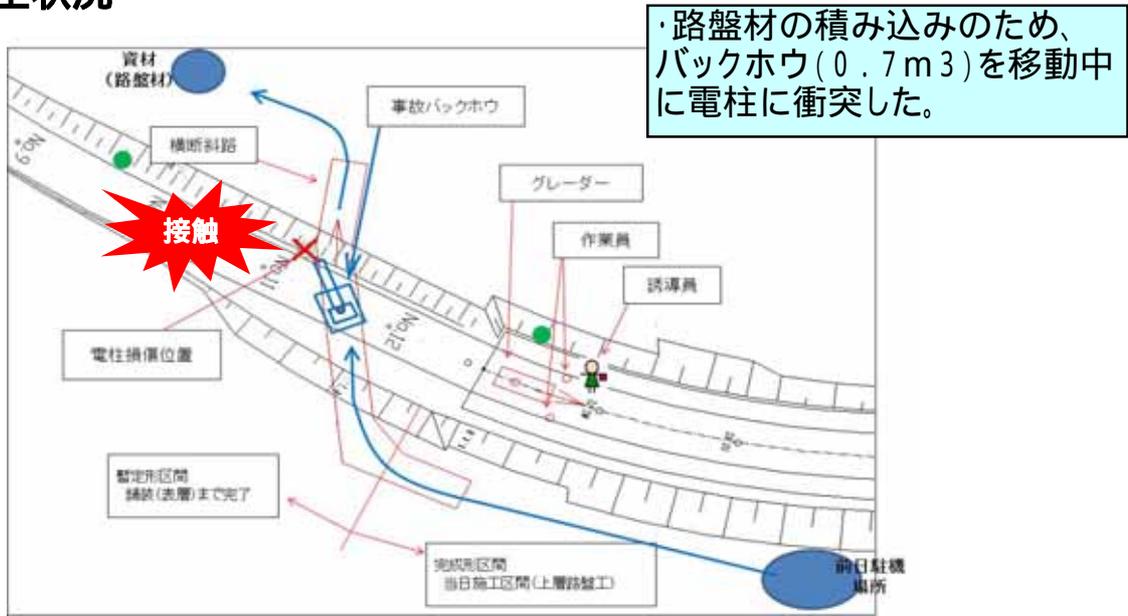
損傷状況

発生日時	平成 23年 2月 10日 (木) 8時 40分	天候	晴
工事情報	河川系事務所 一般土木工事		
被災の状況	性別	年齢	職種
	-	-	-
事故概要	バックホウを移動中、アームが電柱に衝突し、電柱を傾斜させてしまったもの。

- ・支障物に対する注意喚起が不十分だったため。
- ・誘導員を配置せず、目印等を設置していなかったため。 など

- ・支障物等の近接箇所における作業時の安全管理、注意事項を周知・徹底する。
- ・適切な誘導員の配置、及び合図等誘導方法の確認をする。
- ・現場状況にあわせた作業計画を立案し、作業内容を作業員に周知・徹底する。 など

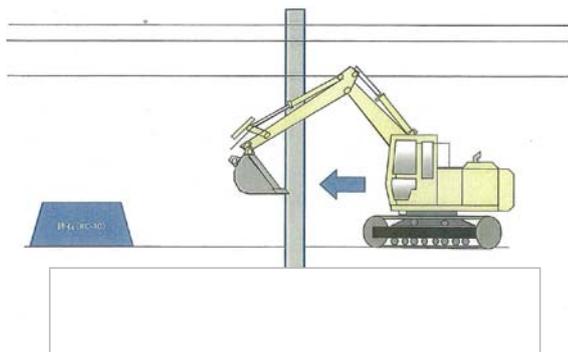
現地状況

発生日時	平成 23 年 3 月 15 日 (火)			10 時 45 分	天候	曇
工事情報	河川系事務所 法面処理工事					
被災の状況	性別	年齢	職種	被災の程度		
	-	-	-	電柱損傷		
事故概要	バックホウを移動した際、アームで架空線を引っ掛け、電柱を傾倒させたもの。

バックホウのブームで電線のための注意喚起のワイヤーを押上げて電柱を破損させた。
