## 工事事務(速報)の情報提供について

### 【工事事務(速報)発生状況】 (H22.6.30現在)

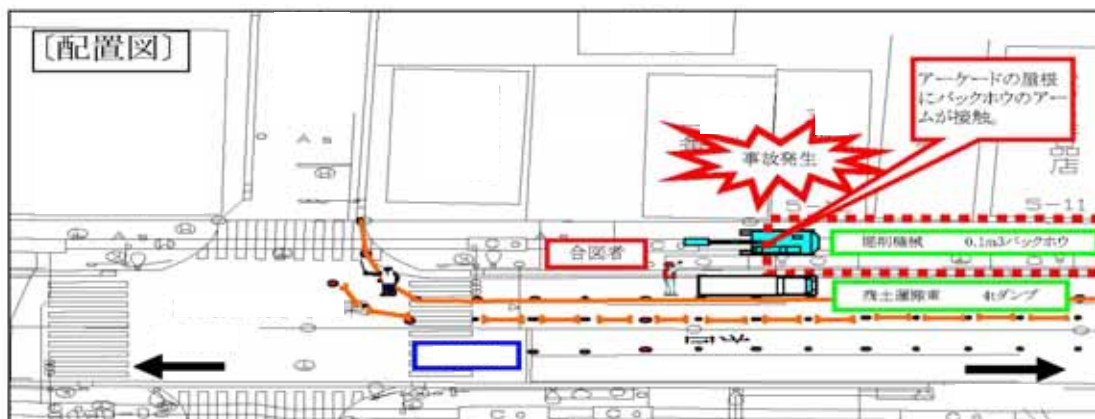
発生日時	平成 22 年 6 月 6 日 ( 日 )			0 時 18 分	天候	晴
工事情報	道路系事務所 As 舗装工事					
被災の状況	性別	年齢	職種	被災の程度		
	-	-	-	アーケード損傷		
事故概要	歩道の打換工のため、0.1m <sup>3</sup> バックホウにて路床掘削作業を行っていたところ、バックホウのアームにて、アーケード屋根端部に接触し損傷させたもの。

アーケード損傷状況

- ・作業範囲における上空支障物に対する目印表示が設置されておらず、注意喚起不足であったため。

- ・上空支障物に注意が向くよう目印表示の設置。
- ・上空支障物の近接箇所における作業方法の周知徹底。 など

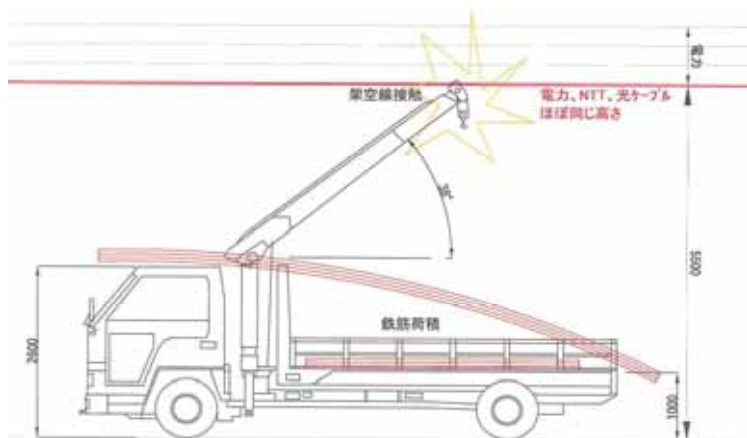
発生日時	平成 22年 6月 10日 (木) 4時 0分			天候	晴
工事情報	河川系事務所 一般土木工事				
被災の状況	性別	年齢	職種	被災の程度	
	-	-	-	架空線(東電、NTT、光ケーブル)切断	
事故概要	4トンユニック車に鉄筋を積んで運搬していたところ、ブームを下ろさなかったため架空線(東電線、NTT線、光ケーブル)を切断したものの。

切断状況

- ・ブームを格納し忘れて走行したため。

- ・走行時は必ずブームを格納することについて作業員に周知・徹底する。
- ・架空線近接箇所における作業方法の周知徹底。

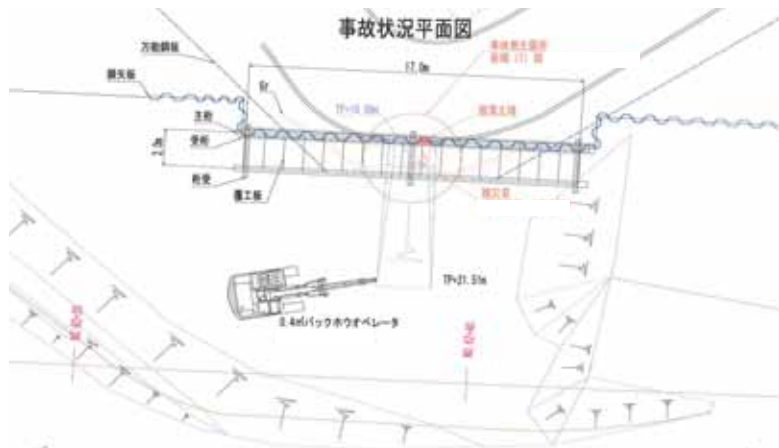
発生日時	平成 22年 6月 16日 (水) 13時 45分			天候	晴
工事情報	道路系事務所 一般土木工事				
被災の状況	性別	年齢	職種	被災の程度	
	男	58	作業員	胸椎骨折	
事故概要	ブラケット鋼材と鋼矢板の本溶接作業中に、鋼矢板の土べら(0.1m3程度)が作業員の頭上方向にて崩れ落ち、負傷したものを。

現地状況

・土べらを十分に落としていなかったため。

・作業手順について作業員に周知・徹底する など
