| 箇所名 | 印西市-1, 栄町-1 | 都道府県 | 千葉県 | 市区町村 | 印西市, 栄町 | 地区 | 印西市五貫津, 酒直ト抗, 栄町安食, 安食台, 大洲, 仲町 | 1/6 |
| 被害概要 | ブロック壁の破損・傾き、地盤及び道路面の陥没・盛り、ネットフェンスの変形、植栽・カラー舗装部の噴砂、電柱の傾斜、噴砂による地割れ | | | | | | | |
| 出典・調査 | 東北地方太平洋沖地震による関東地方の地盤液状化現象の実態解明委員会 | | | | | | | |

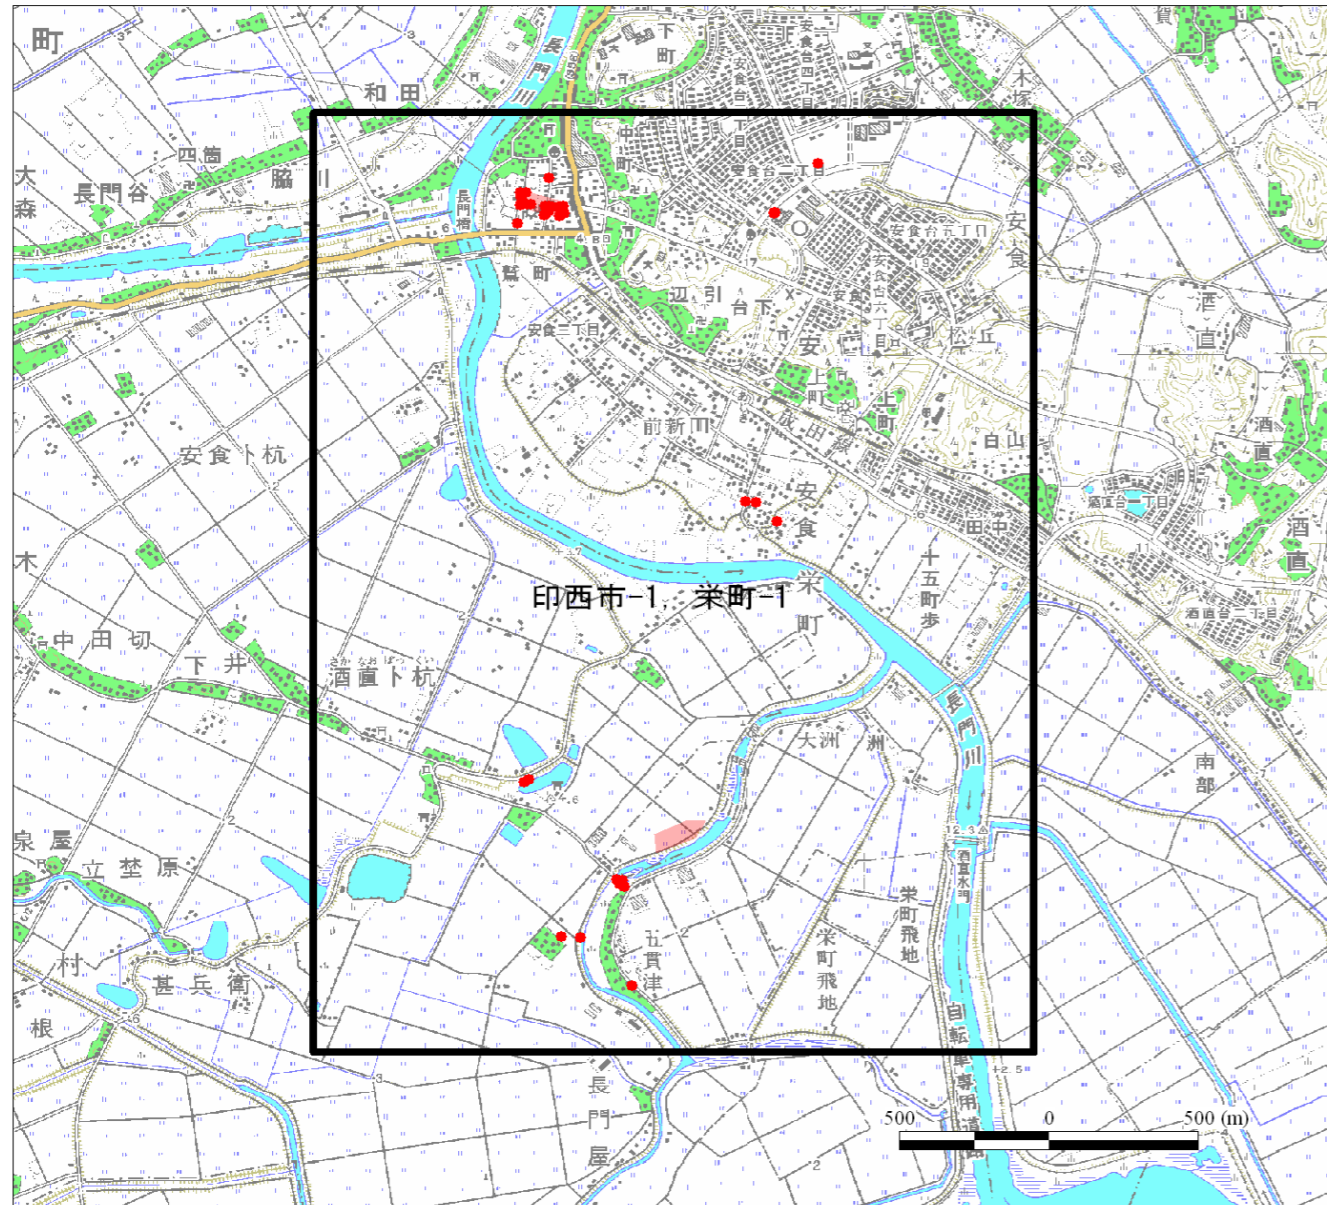
平面図 (赤色は液状化、青色は非液状化を示す。面的着色は、専門家が現地調査結果に地形・地質情報等を加味して、その範囲を推定したものであり、その境界位置は厳密なものではない)

| 噴砂の状況 | 1地点当りの噴砂規模は、やや小さい | 地盤の変形量(沈下、傾斜) | 10数cm~50cm程度の沈下 | | | | 被害の程度 | 中 |

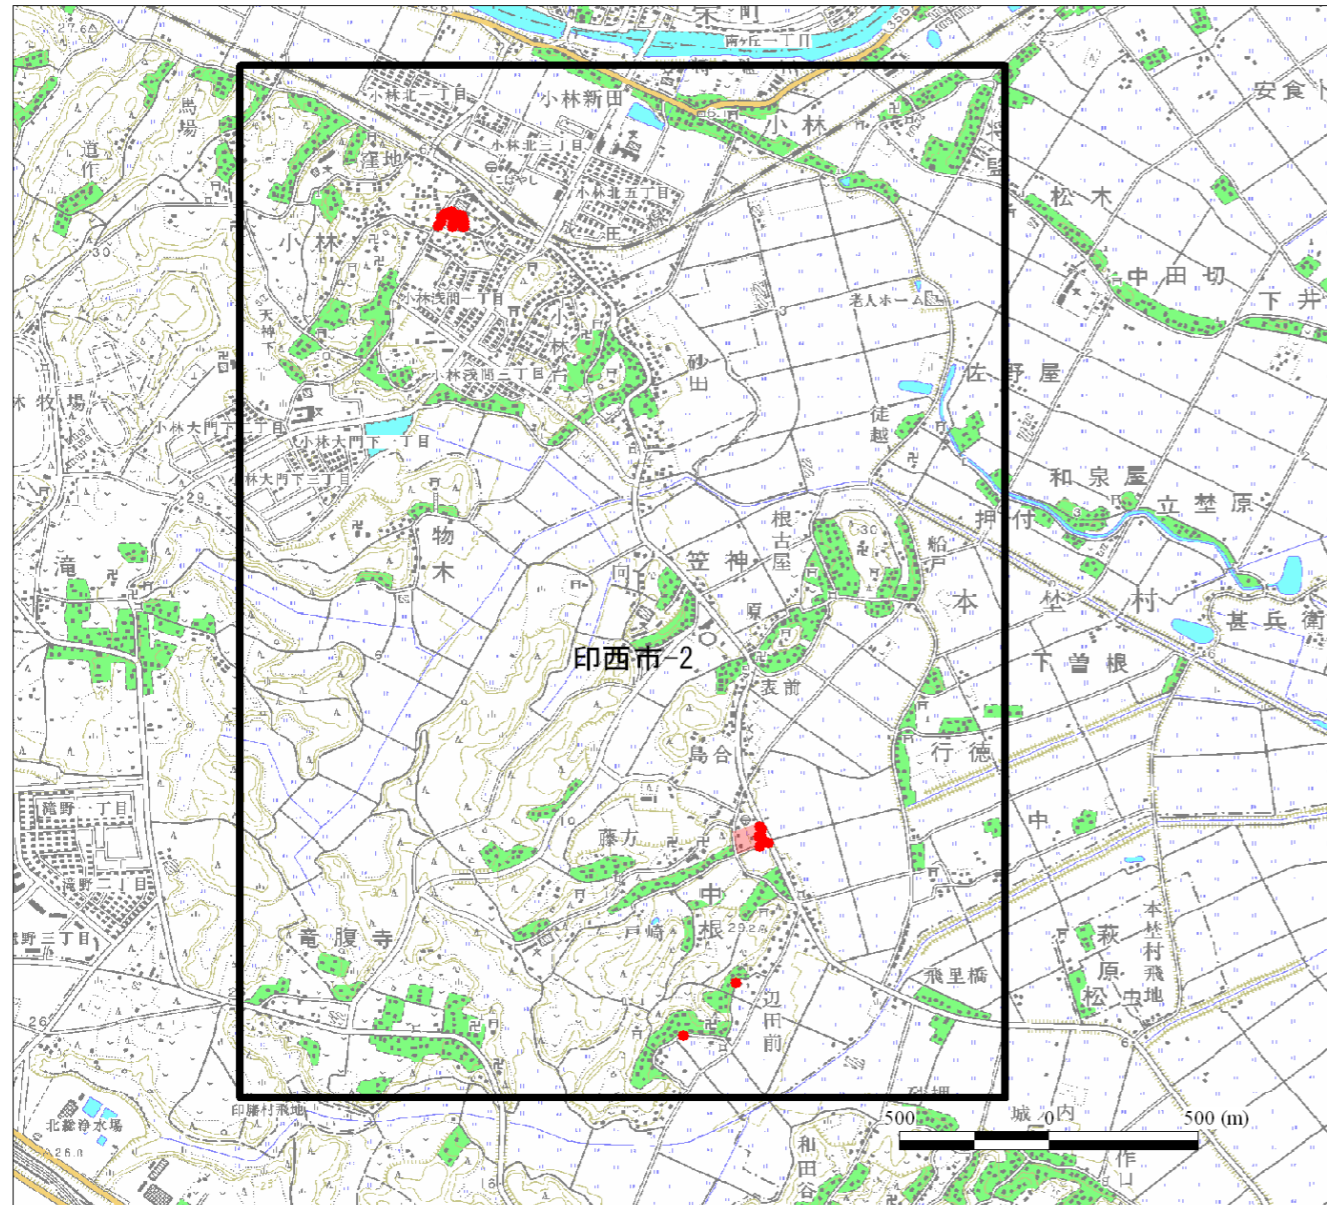
平面図 (赤色は液状化、青色は非液状化を示す。面的着色は、専門家が現地調査結果に地形・地質情報等を加味して、その範囲を推定したものであり、その境界位置は厳密なものではない)

| 被害概要 | 地中タンクの浮上りによると思われるコンクリートの破損、アパート外階段市中の座屈、道路の波打ち、ブロックの破損・ズレ、門扉の傾き、建屋のゆがみ | | | | | | | |
| 噴砂の状況 | 建屋の脇等からの噴砂 | 地盤の変形量(沈下、傾斜) | 10~30cm程度 | | | | 被害の程度 | 小 |
