## 工事事故(速報)の情報提供について

### 【工事事故(速報)発生状況】 (H23.10.31現在)

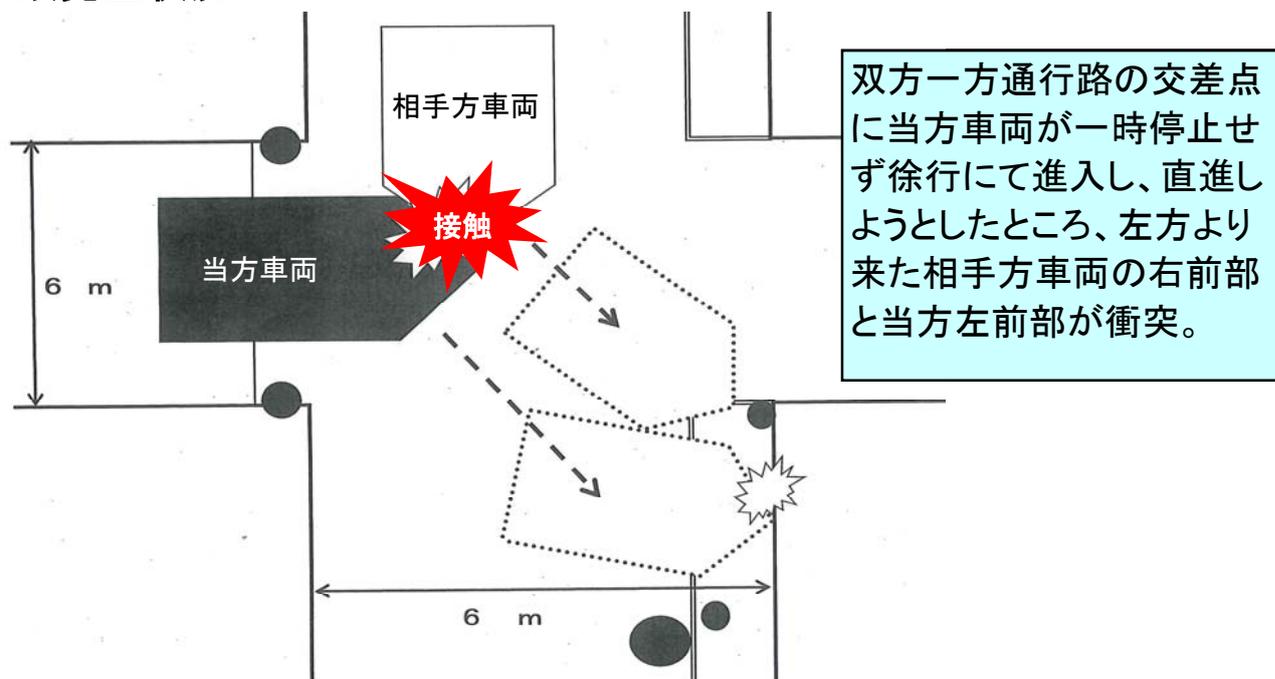
発生日時	平成 23 年 10 月 13 日 ( 木 )			9 時 41 分	天候	曇
工事情報	道路系事務所 役務					
被災の状況	性別	年齢	職種	被災の程度		
	男	49, 50	同乗者	胸部挫傷、頸部挫傷、相手方車両、官用車損傷		
事故概要	一般道を走行中、一時停止を怠り交差点に進入したところ、一般車両と接触し、同乗していた職員が負傷したもの。					
公衆損害事故-第三者の負傷・第三者車両に対する損害

車両損傷状況
