発生日時	平成 23 年 6 月 1 日 (水) 16 時 0 分			天候	晴
工事情報	河川系事務所 維持修繕工事				
被災の状況	性別	年齢	職種	被災の程度	
	-	-	-	電柱損傷	
事故概要	川裏法面整形作業中に東電電柱の支線柱ワイヤーをバックホウにて踏み、支線柱上部を折損させたもの。				
公衆損害事故-第三者の負傷・第三者車両に対する損害

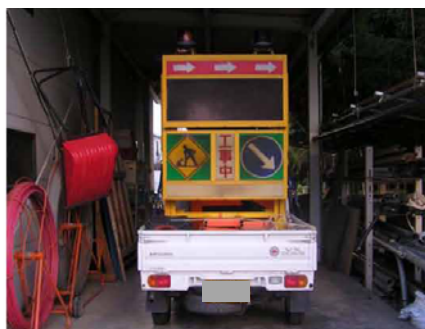
- ・道路照明灯のランプ交換作業を行った。作業終了後、規制看板等の資材回収を行っていた際、歩道内を走行し舗道上にあった店舗看板に標識車上部を接触させ、店舗看板を損傷させた。
- ・工事看板の撤去及び車両運転を交通誘導員が行っていた。
- ・看板設置、撤去の作業指示についての的確に行われていなかった。

標識車(軽トラ)積載状況
