発生日時	平成 23 年 5 月 25 日 (水)			9 時 10 分	天候	晴
工事情報	道路系事務所 鋼橋上部工事					
被災の状況	性別	年齢	職種	被災の程度		
	男	61	作業員	顔面打撲、挫創、血腫		
事故概要	足場用単管パイプの修正作業を行っていたところ、単管パイプが跳ねて作業員にあたり負傷したものの。

事故発生状況

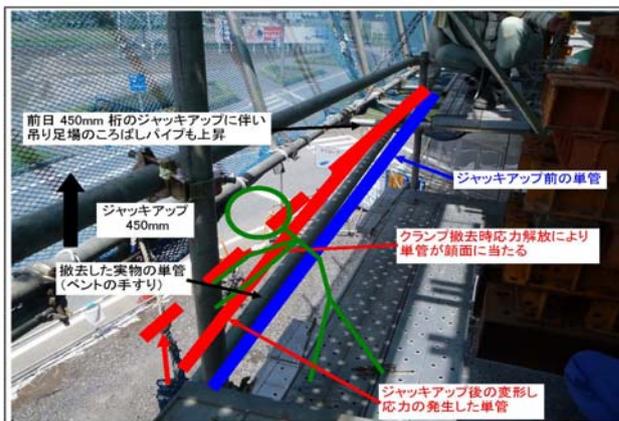
・前日のジャッキアップは作業内容の変更にもなう作業であり、作業前後で現場状況の確認をおこなっていなかった。

- ・作業計画変更時の現場確認が不十分であったため。
- ・異常発見時の対処方法が不十分であったため。

- ・作業内容を変更した際は作業前、作業後ともに現場をよく確認し、作業員に周知・徹底を行うこと。
- ・異常発見時の対処については、連絡・報告体制を整え、指示・指導をすること。など

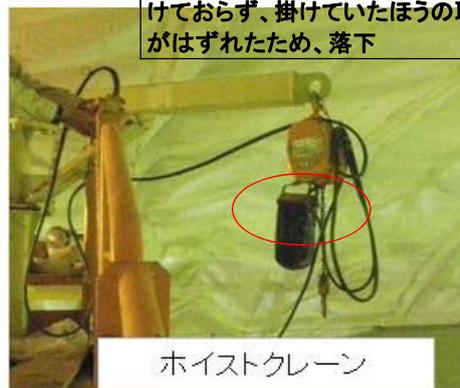
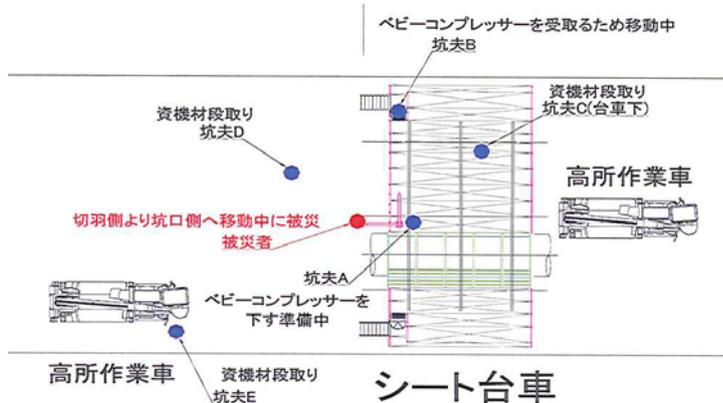
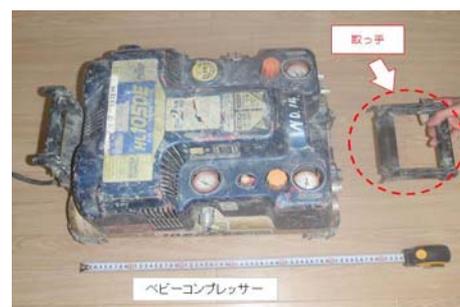
コンプレッサーの片側の取っ手しか掛けておらず、掛けていたほうの取っ手がはずれたため、落下

- ・コンプレッサーの取っ手を片側しかかけていなかったため。
- ・吊荷の下を立入禁止区域に設定するなどの注意が不足していたため。

- ・ホイストクレーンの正しい使用方法を作業員へ周知・徹底する。
 - ・危険箇所については、立入区域を設定し、作業員へ周知・徹底する。
- など

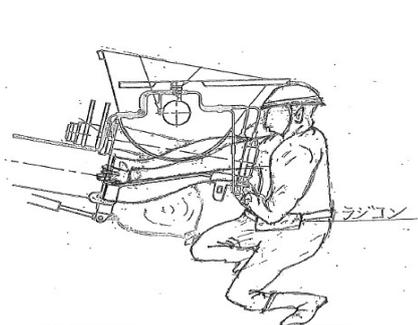
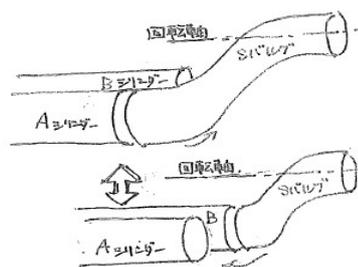
Sバルブの動き

Aシリンダー、Bシリンダーのピストン運動に合わせて、Sバルブが切り替わる

Sバルブから手を差し入れ、Aシリンダー内のコンクリートを除去しようとしたところ、SバルブがBシリンダーに切り替わり、その際に右手第1指～4指、第二関節～付け根部分にて切断されてしまった

- ・作業手順書で決められていた方法を守らず、バルブ内に手をいれたため。

- ・作業に応じた安全上の注意及び指示事項の周知・徹底をおこなう。

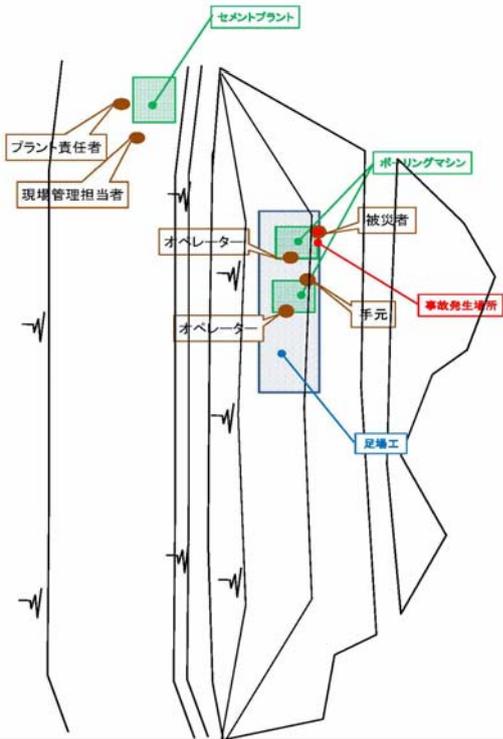
- ・アンカー工における削孔完了後、インナーロッドの抜管作業を行っていた。
- ・スパナをインナーロッドにセットしドリルヘッドに接続作業にて、一旦インナーロッドをドリルヘッドに閉め込む為、スパナを締付固定し、その後手元者がスパナを取り外しやすい箇所まで徐々に戻した。
- ・スパナの取手部が一旦停止したため、この位置にて取り外すと誤解した手元者が、オペに合図をしないままスパナの取手部を握り、取り外そうとした際に、オペがインナーロッドを回転させてしまい、手元者の指がスパナと受け台部分に挟まれ負傷したもの。

【事故発生原因】
 ・合図をせずに作業をしたため。(労働基準監督署より元請、下請に是正勧告書<安衛法第20、29条、安衛則第104条>) など

【事故防止のポイント】
 ・合図方法について作業員に周知・徹底する。 など

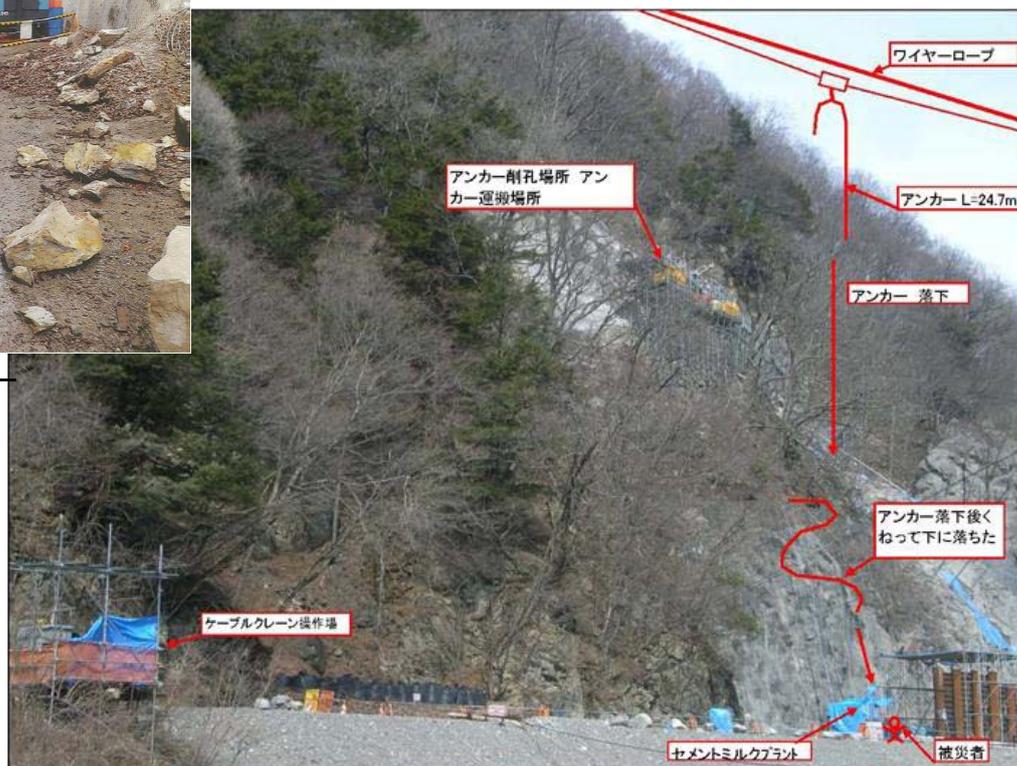
落下したアンカーワイヤー

・アンカー（24.7m、約185kg）を法面上の作業床に運搬するため、ケーブルクレーンで吊り上げて移動をさせた。

・吊り上げ後、約10mほど横移動をしたところ、アンカーが玉掛していた繊維ロープから抜け落ちて落下、ばらけた一部が落下後にはねあがって付近にいた作業員の左手に接触、負傷したもの。
