# ハンノキ調査 位置図

# ハンノキ調査 調査概要

## ハンノキ調査の結果

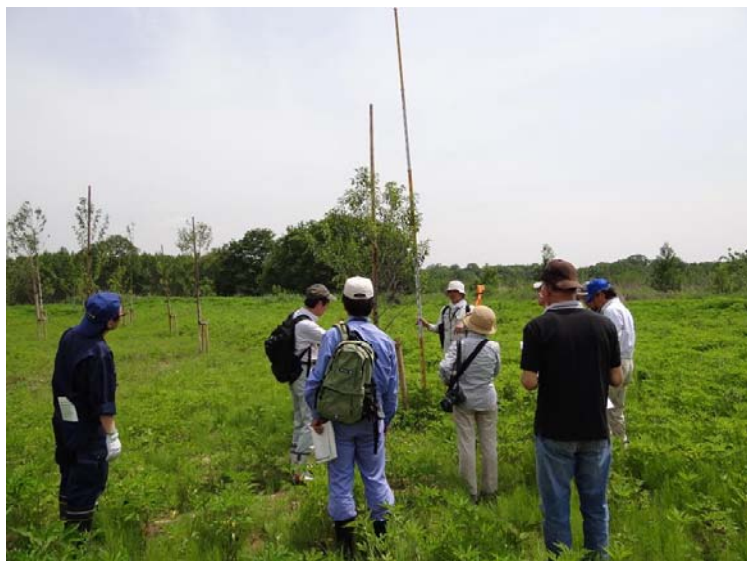
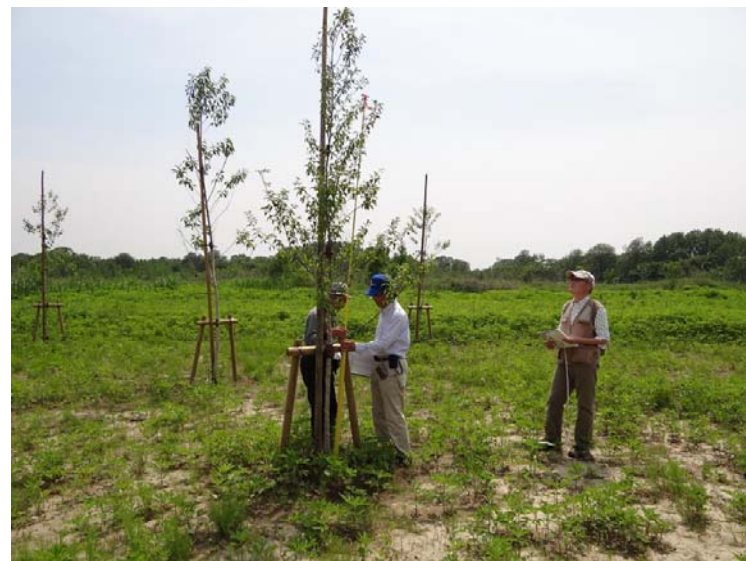
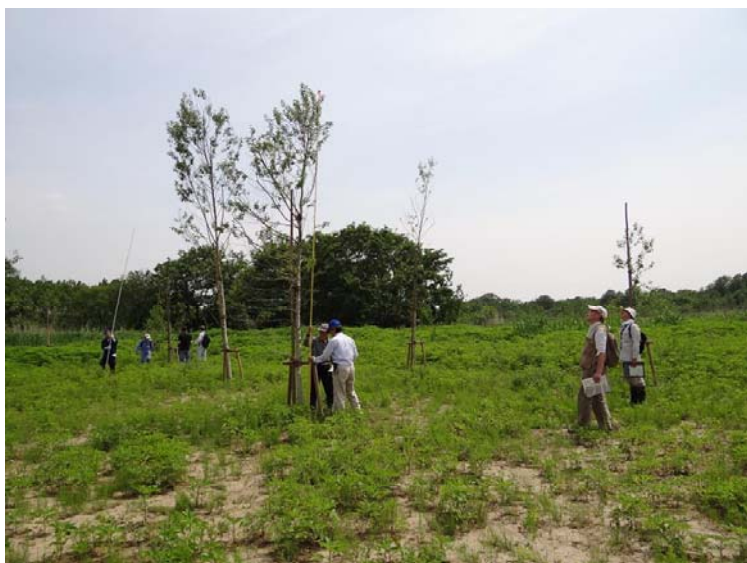
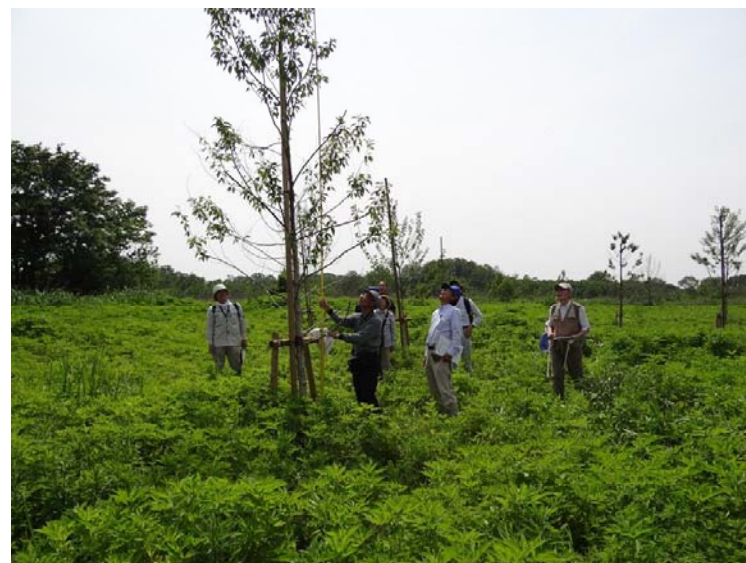
平成23年度施工箇所

写真：H24.5.24撮影

●6人の協議会委員が参加し、移植したハンノキの高さ、径（胸の高さ）、生育状態（良・不良・枯死）を調査しました。その結果、昨年度移植した33本のハンノキのうち1本の枯死と、残りの32本の成長が確認できました。また、育成試験地では密に植えたハンノキの枯死が確認され、疎に植えたハンノキでは枯死はほとんど確認されませんでした。

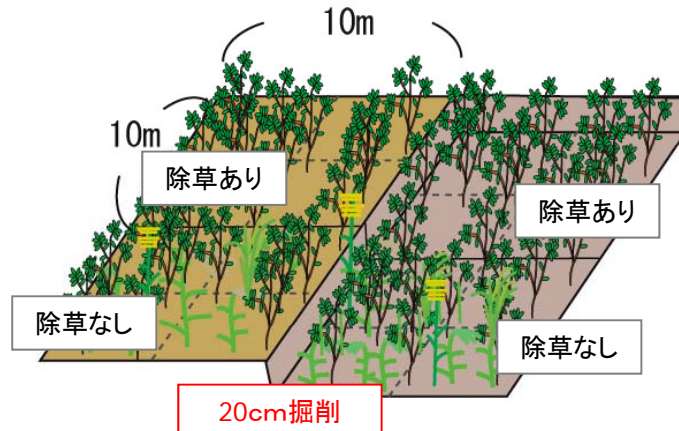
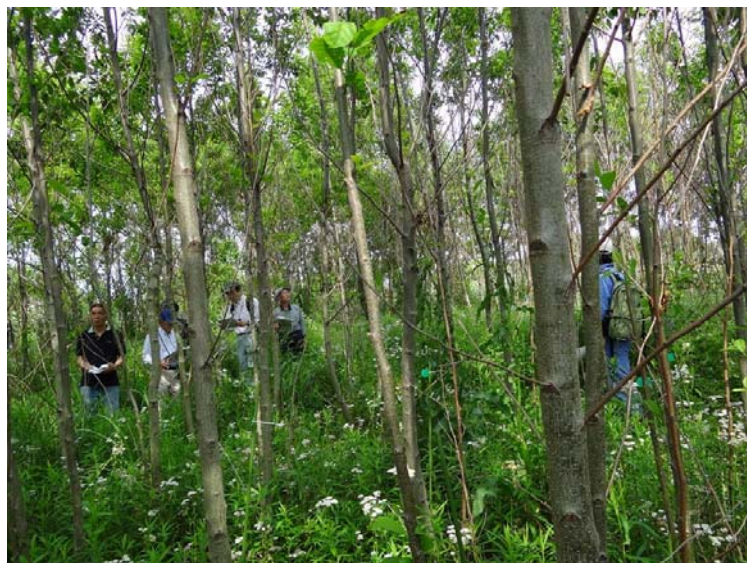
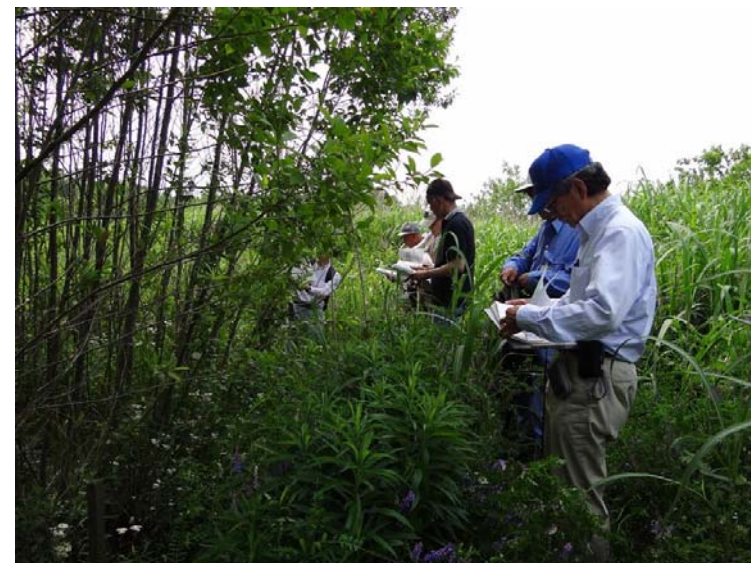
## ハンノキ育成試験箇所

写真：H24.5.24撮影
