北浦アオコ発生・対策状況日誌

平成 24 年 6 月 29 日 (金)

西浦アオコ発生・対策状況日誌

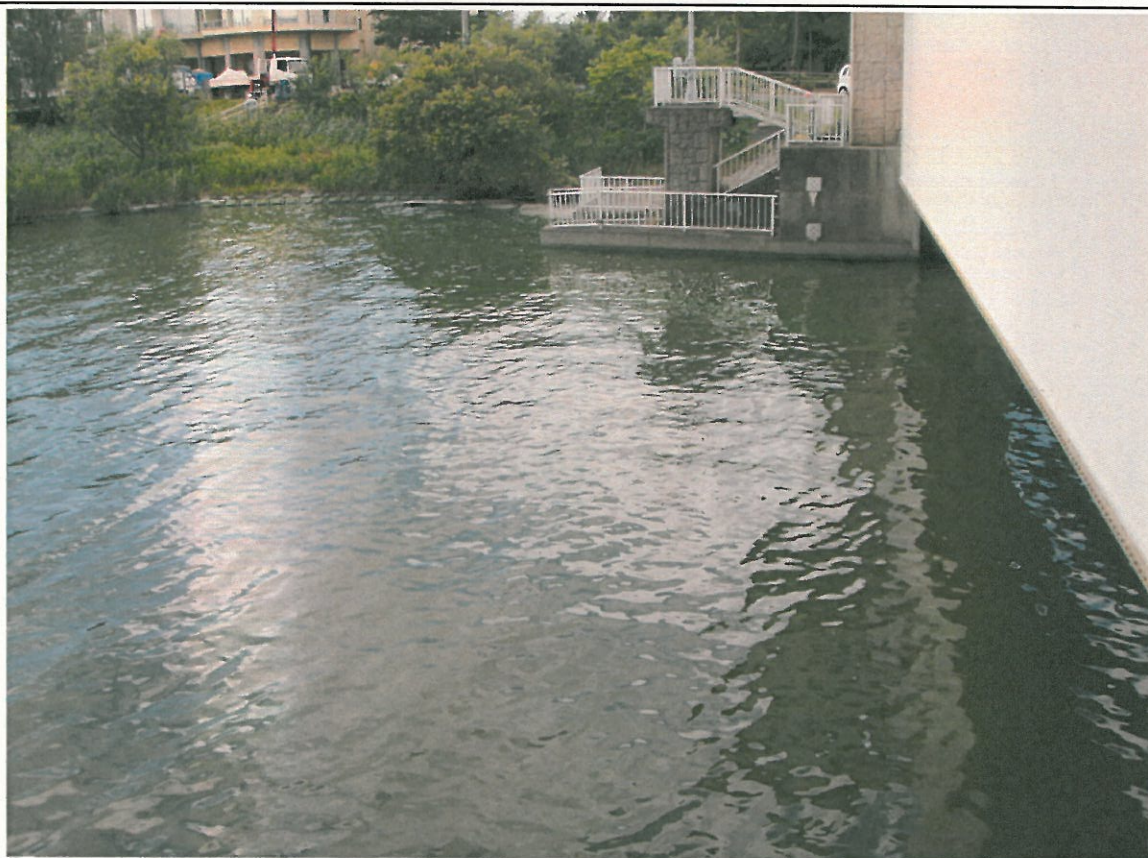
西浦右岸47.25km+50m 備前川 レベル4

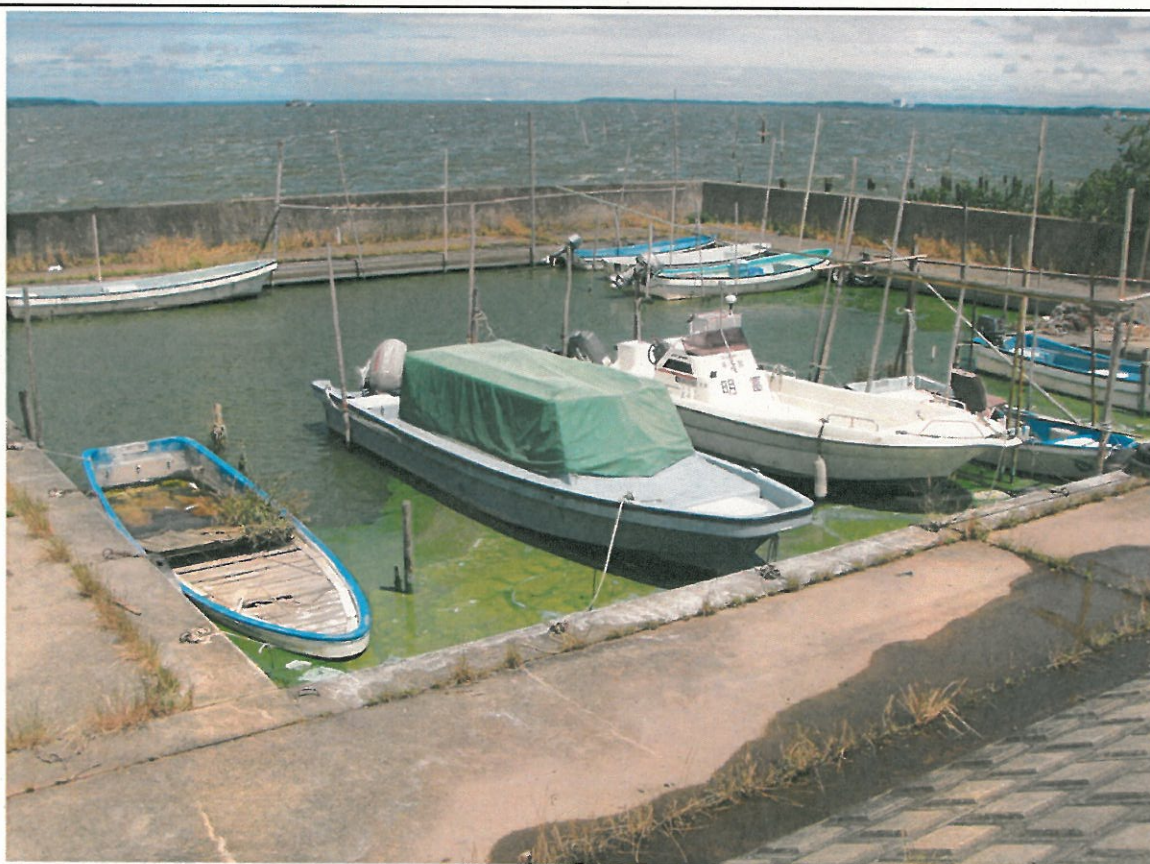
西浦右岸46.5km+70m レベル3~5

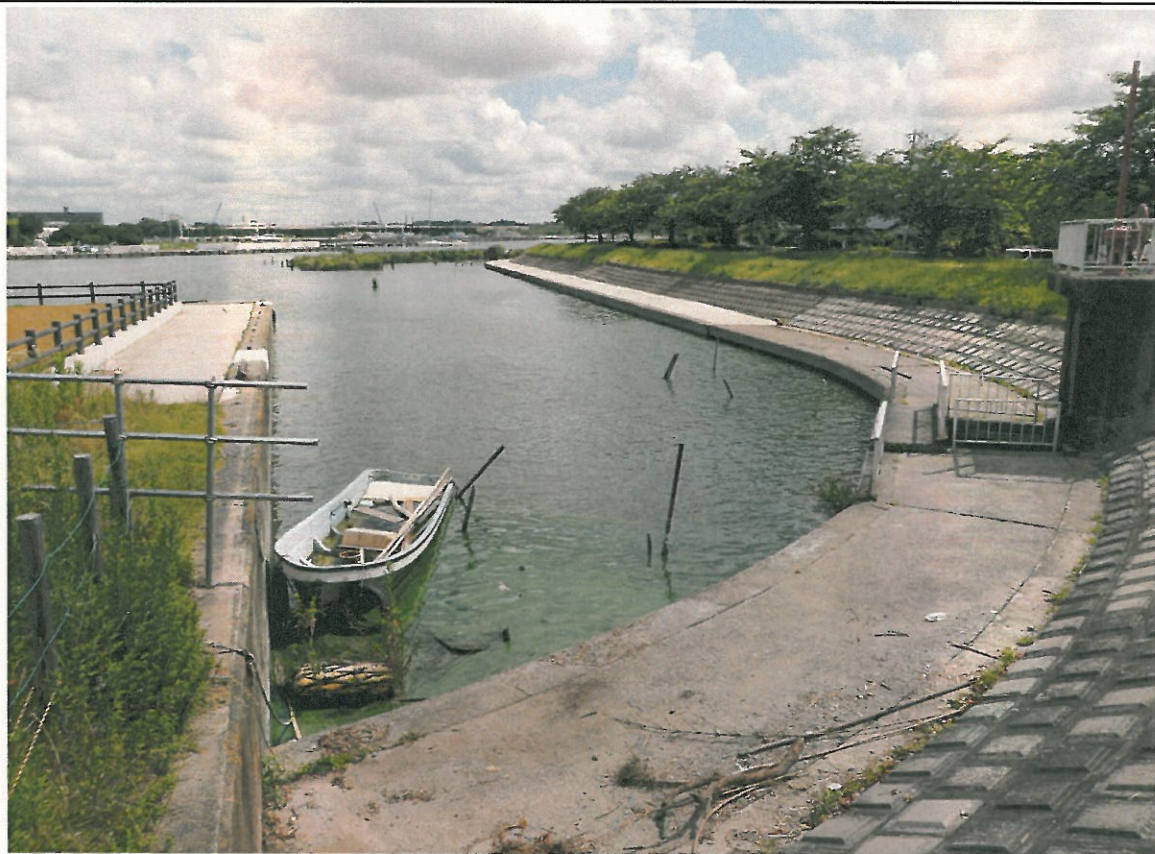
西浦中岸1.00km-50m レベル3~4

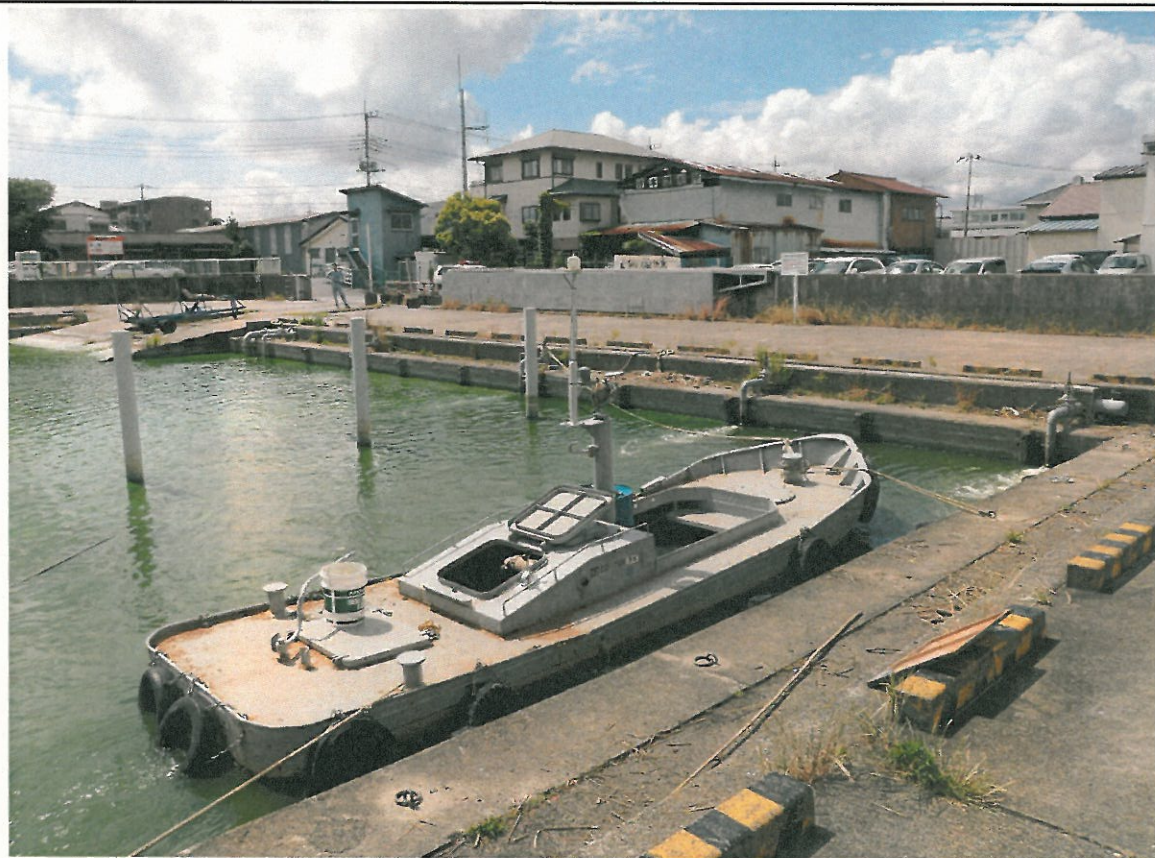
西浦中岸1.25km+200m レベル4

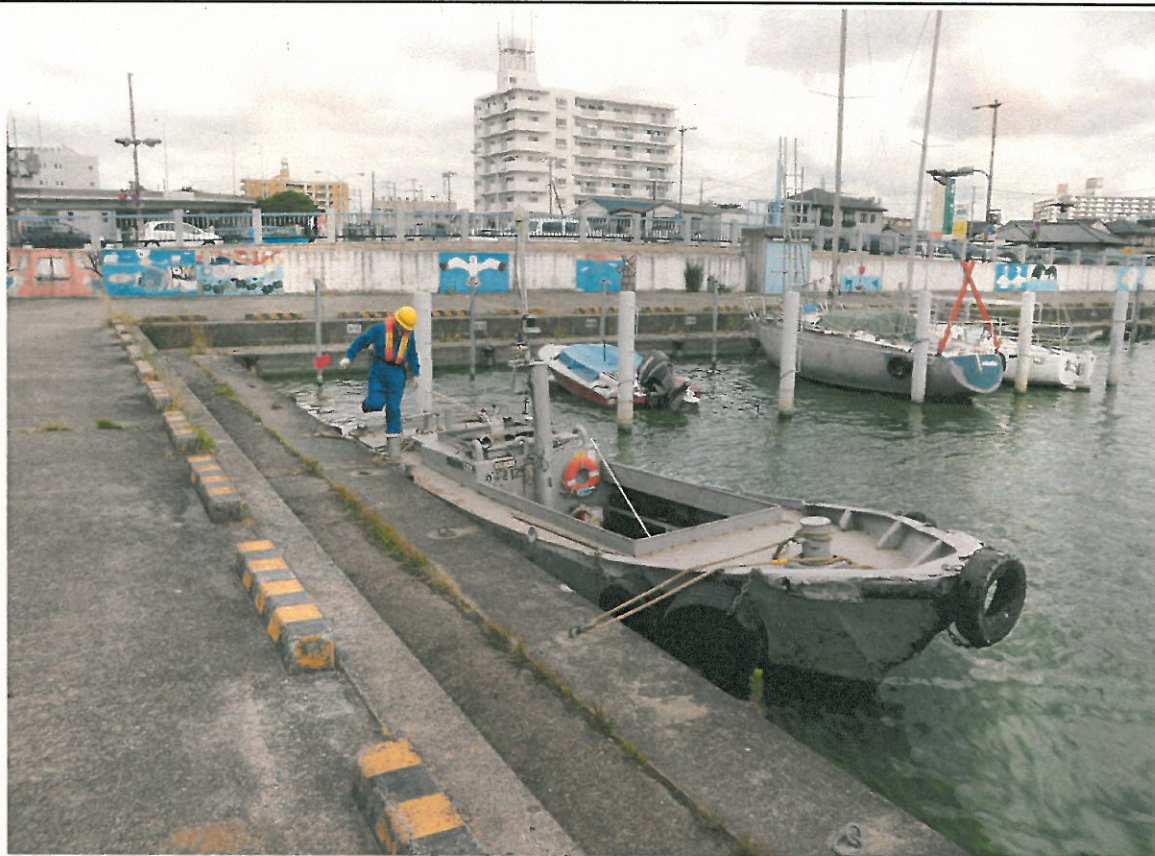
西浦中岸1.50km-100m レベル4

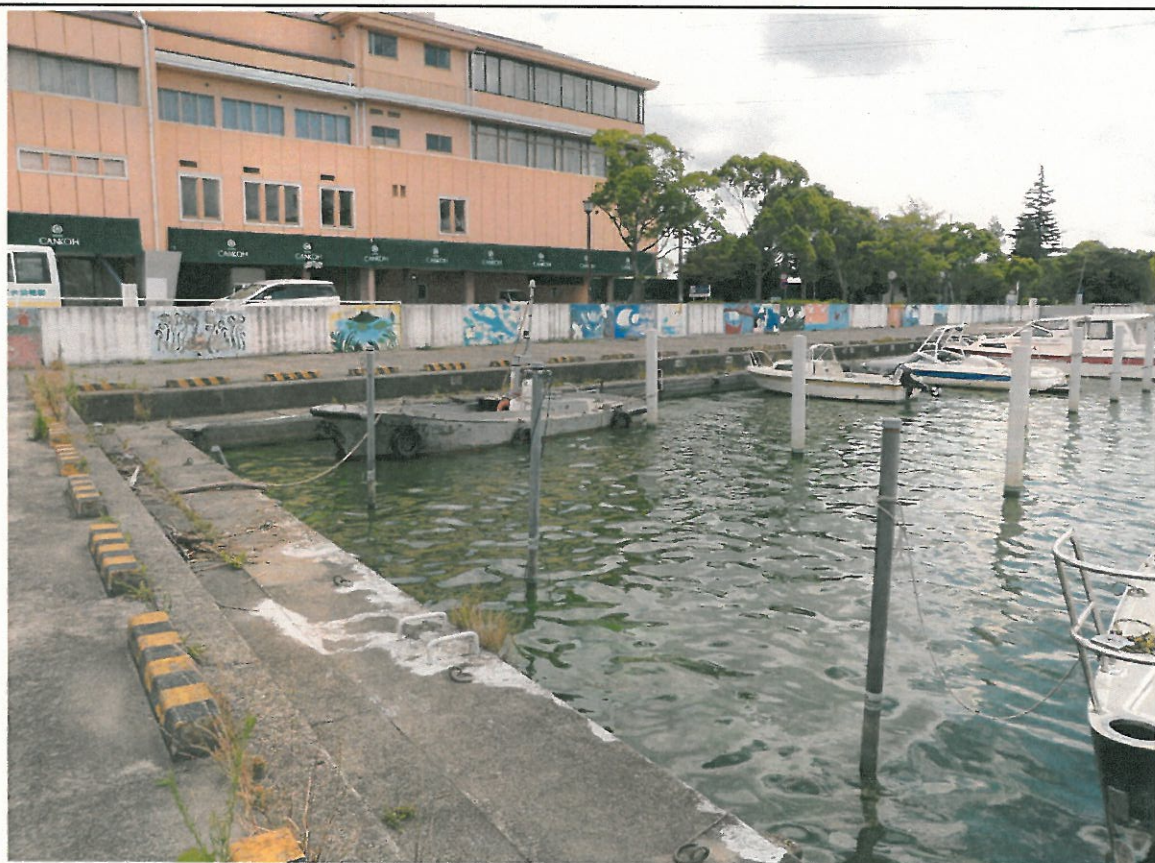
西浦中岸1.50km-150m レベル4

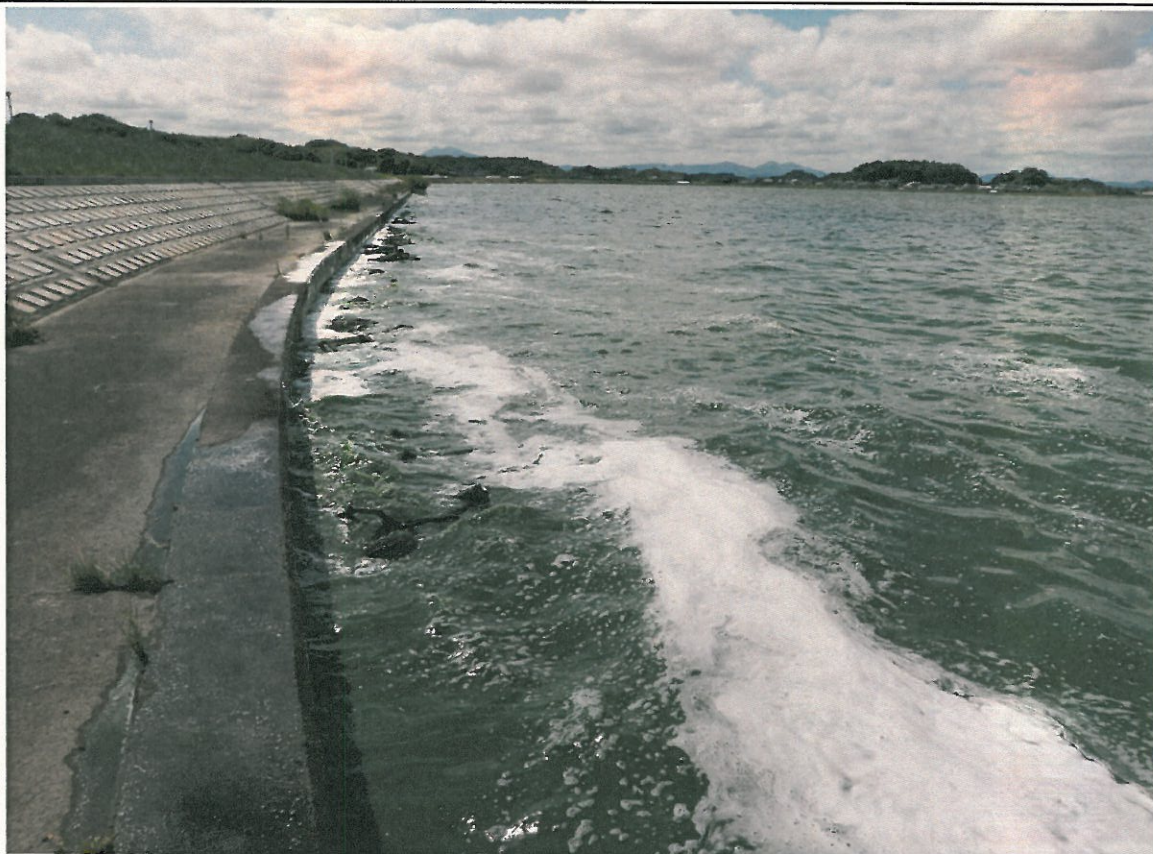
西浦中岸31.00km レベル3~4

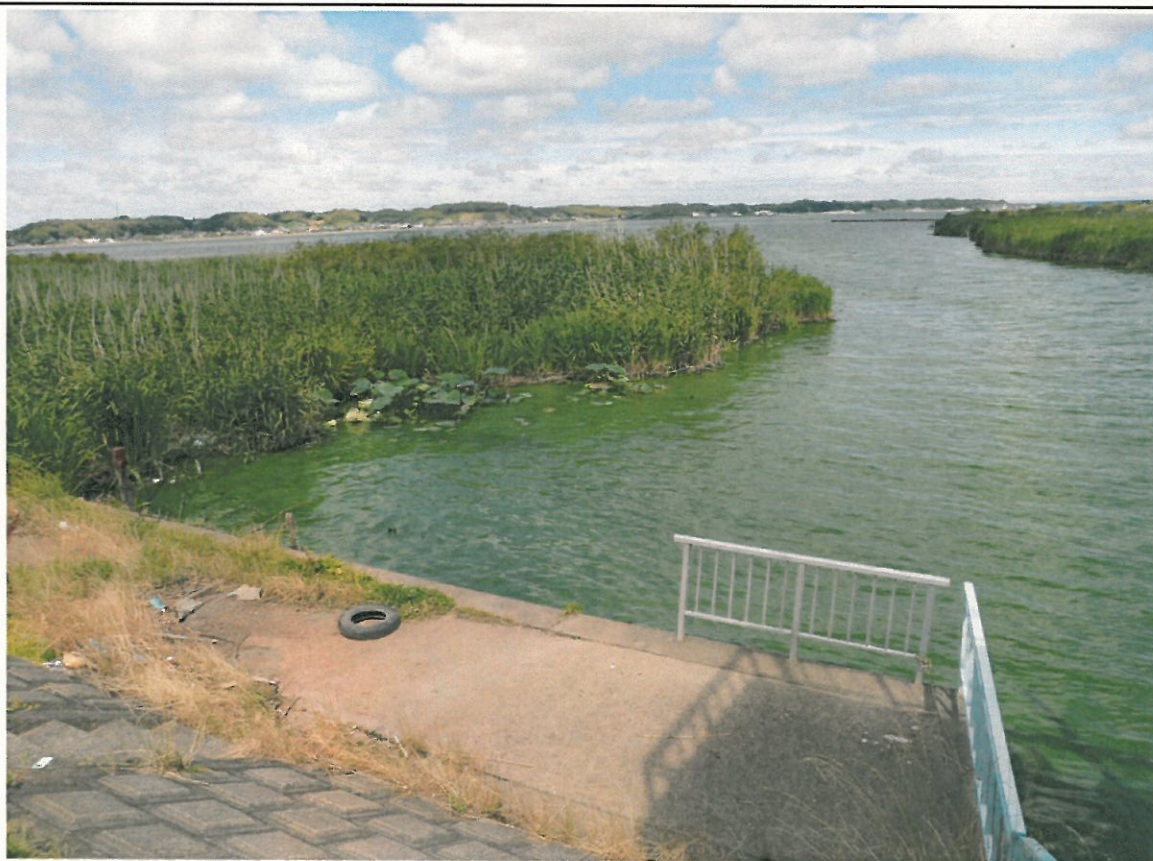
西浦中岸36.50km-50m レベル4

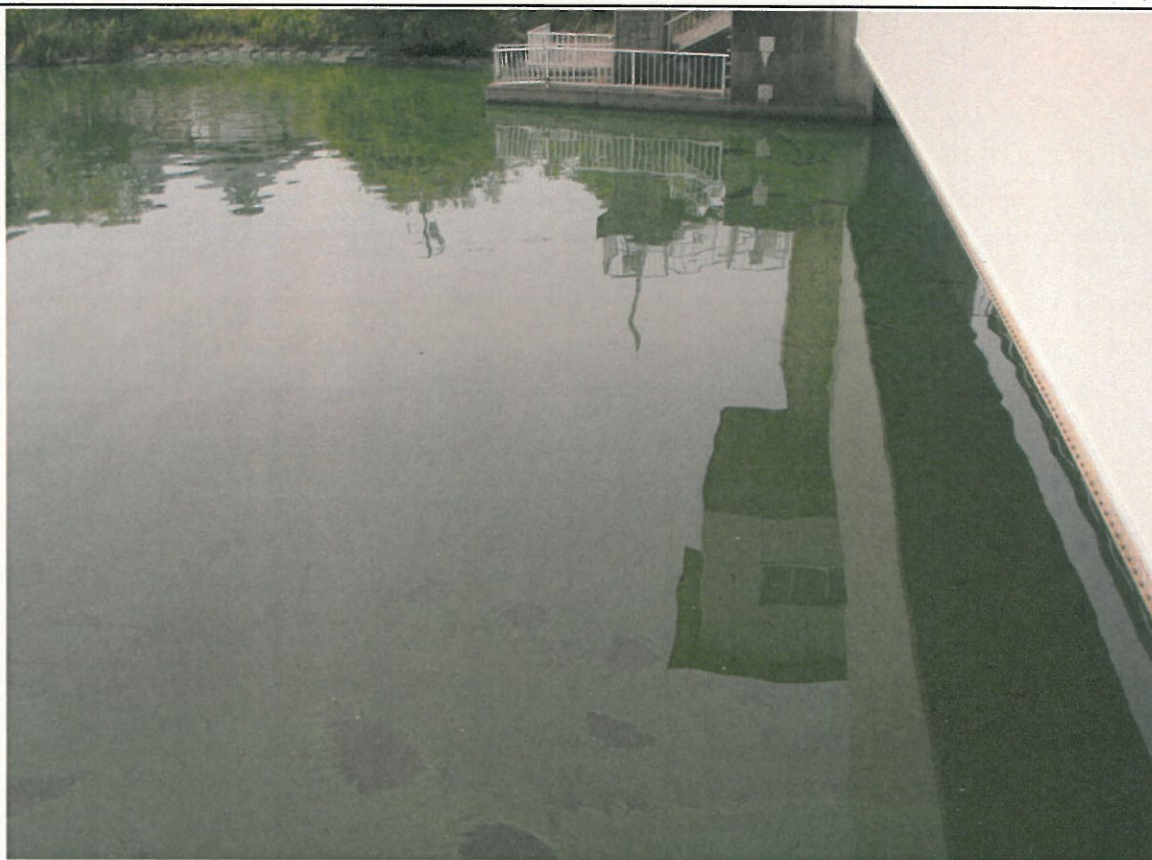
西浦右岸47.25km+50m 備前川 レベル4

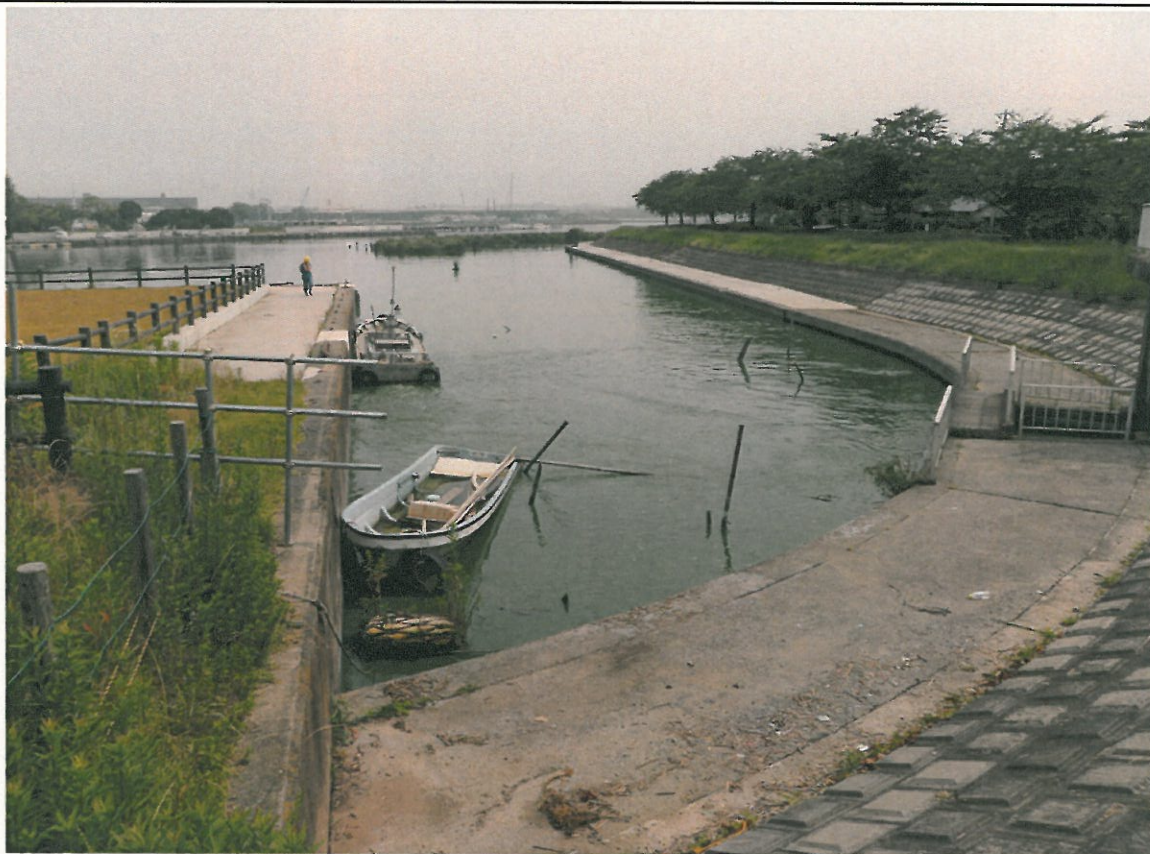
西浦中岸1.00km-50m レベル3~4 (9:20確認) 攪拌作業実施中

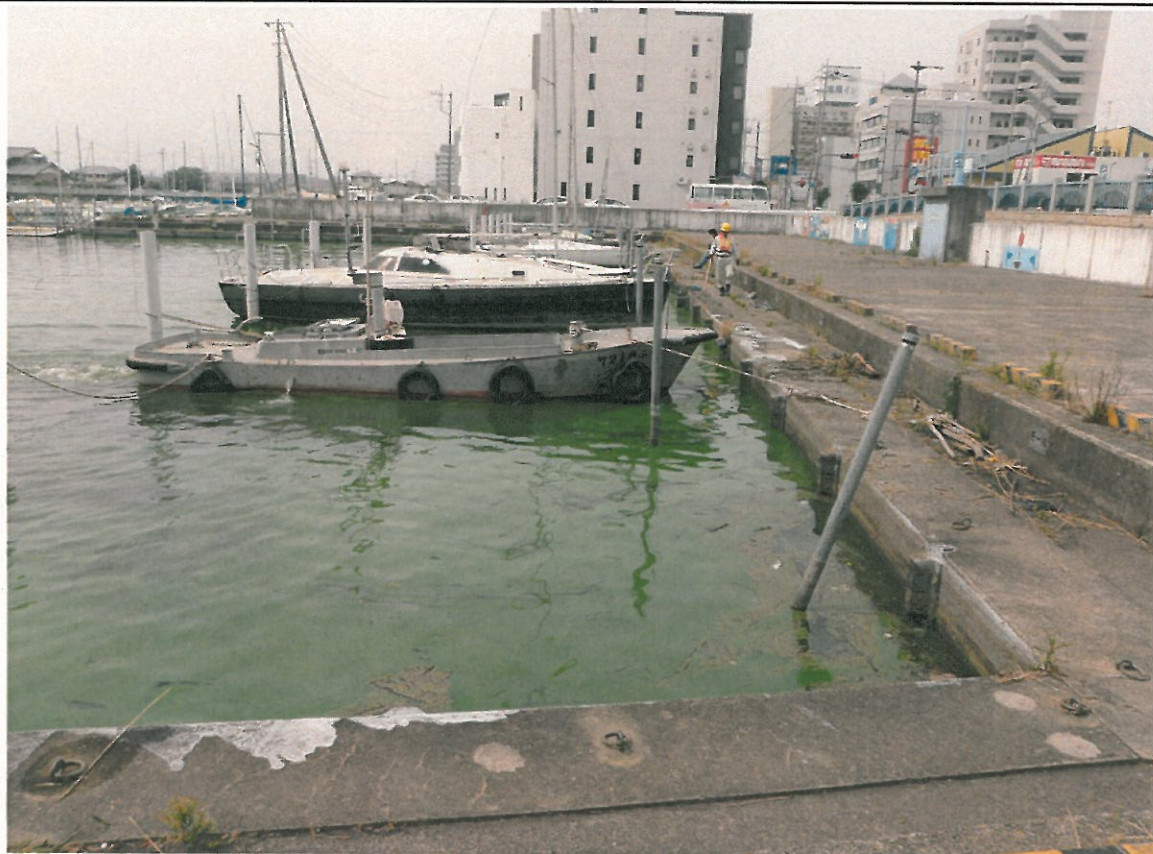
西浦中岸1.50km-100m レベル4 (9:30確認) 攪拌作業実施中

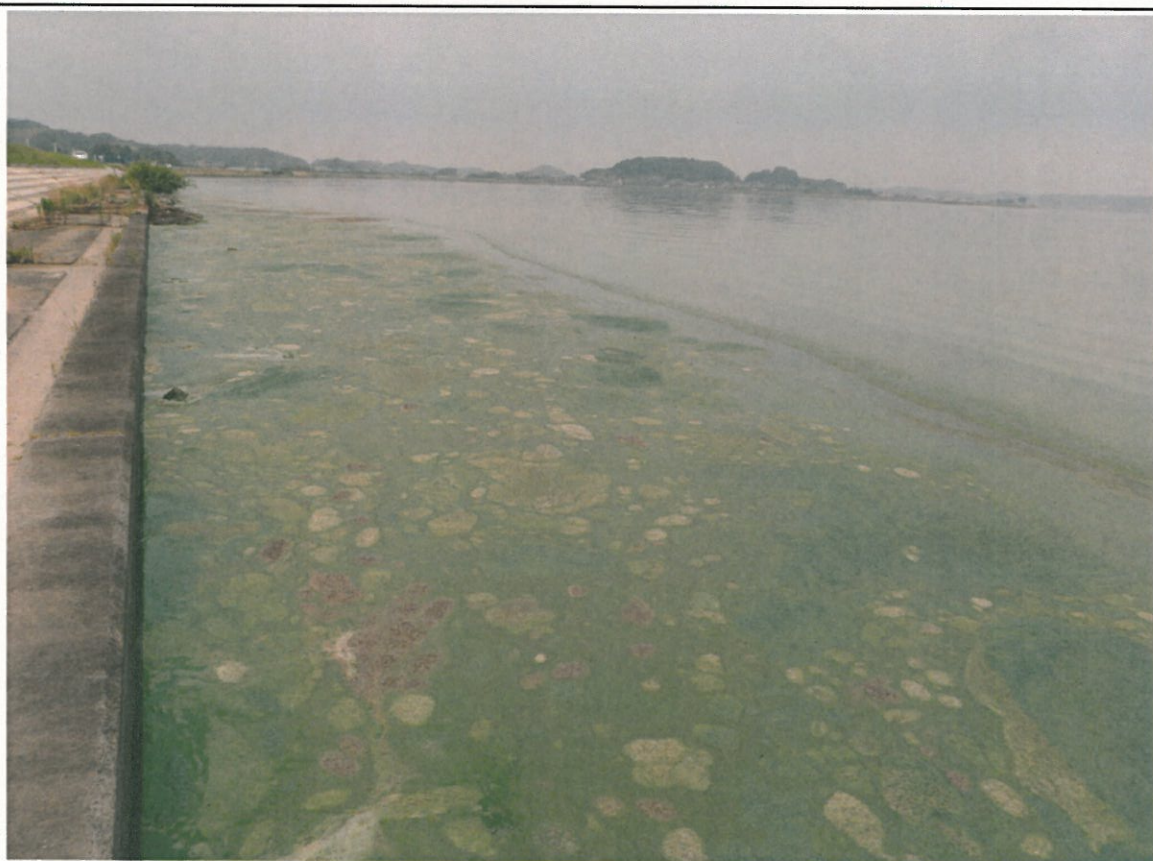
西浦中岸31.00km+100m レベル5~6

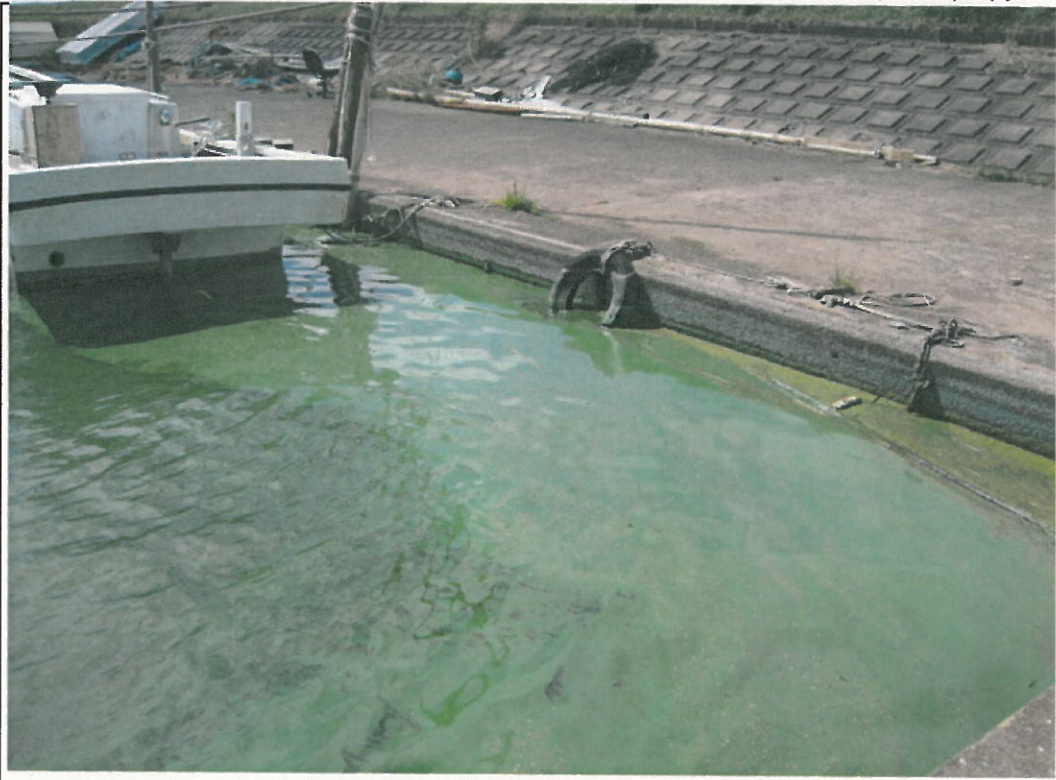
北浦右岸24. 25km+50 繁昌舟溜り レベル4 無臭

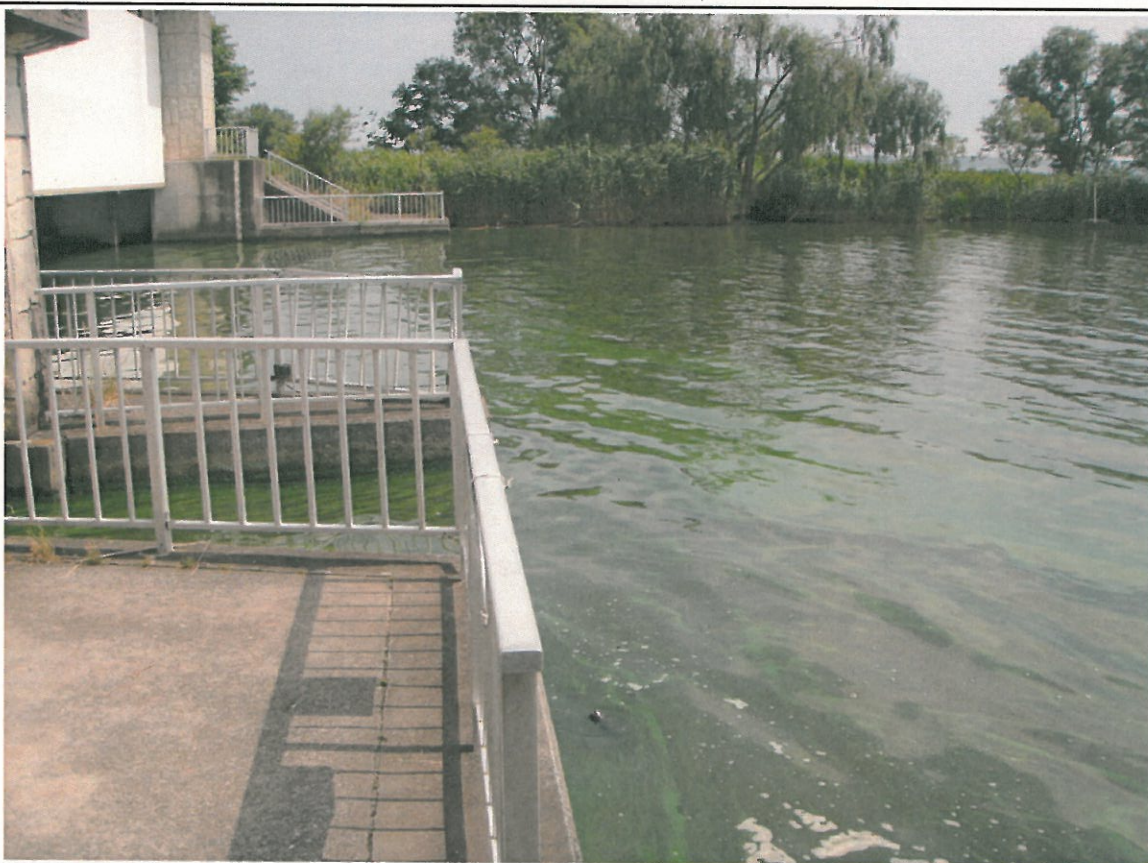
西浦右岸47.25km+50m 備前川 レベル3~4

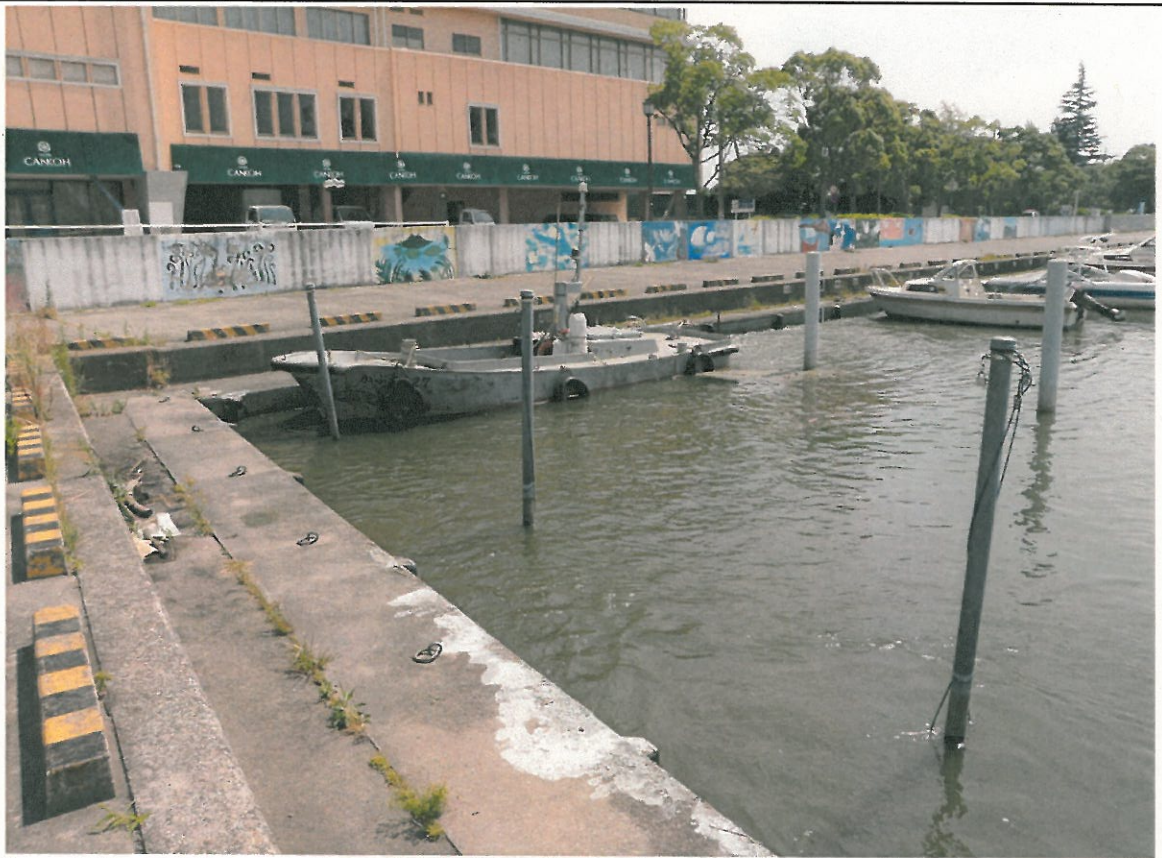
西浦中岸1.50km-100m アオコ攪拌作業によりレベル2 (9:35確認)

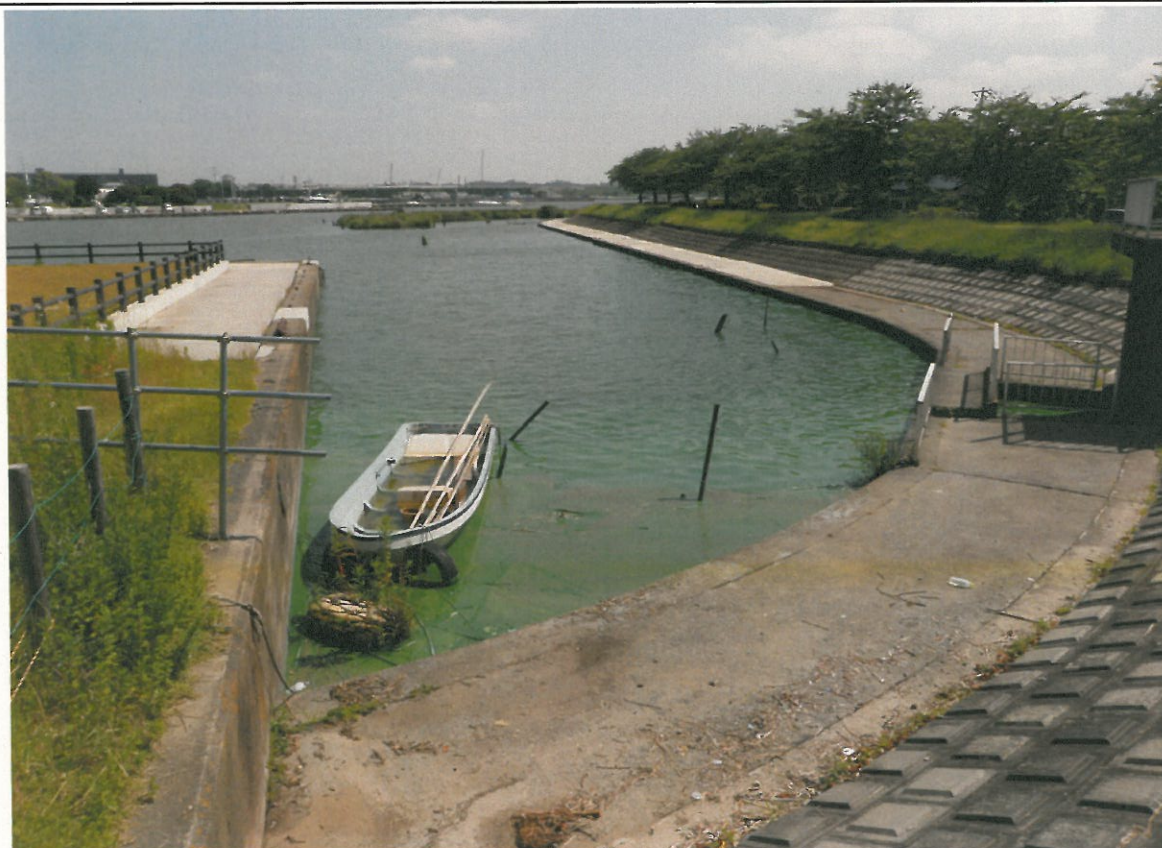
西浦中岸1.00km-50m レベル4

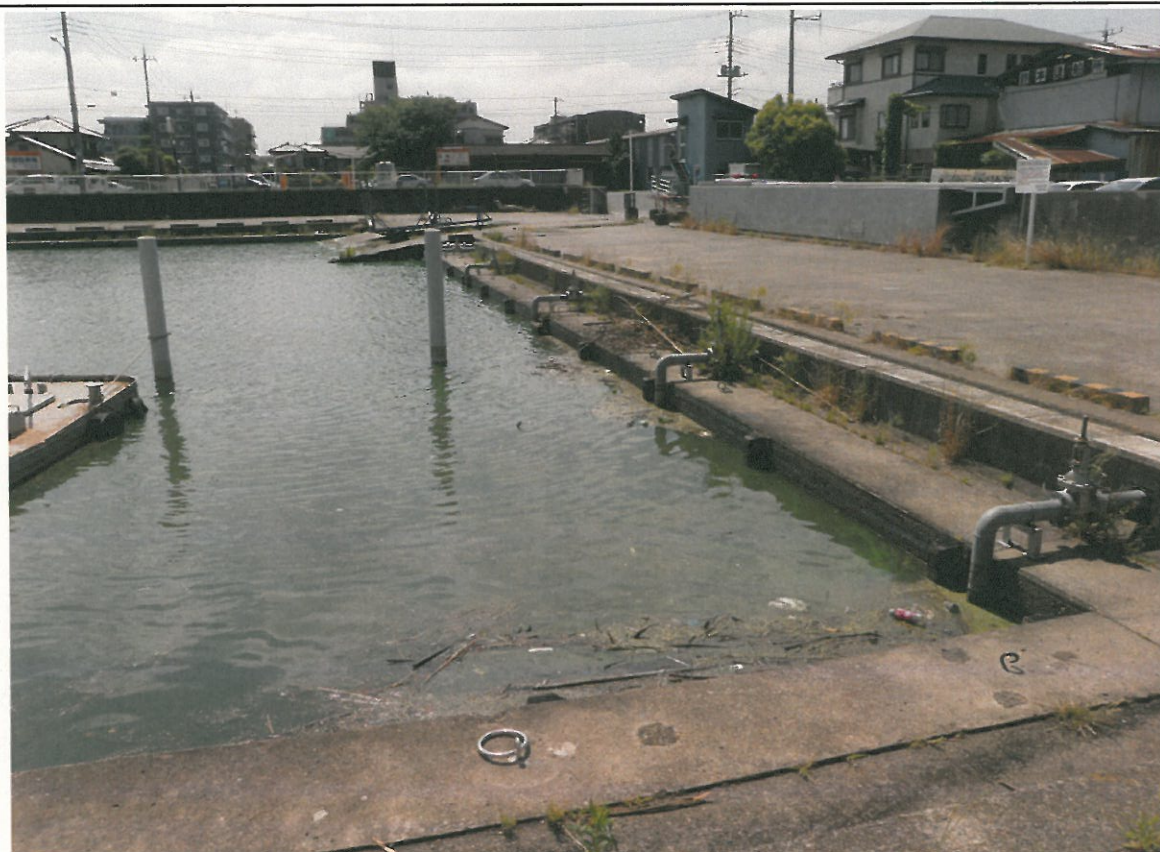
西浦中岸1.25km+200m レベル3~4

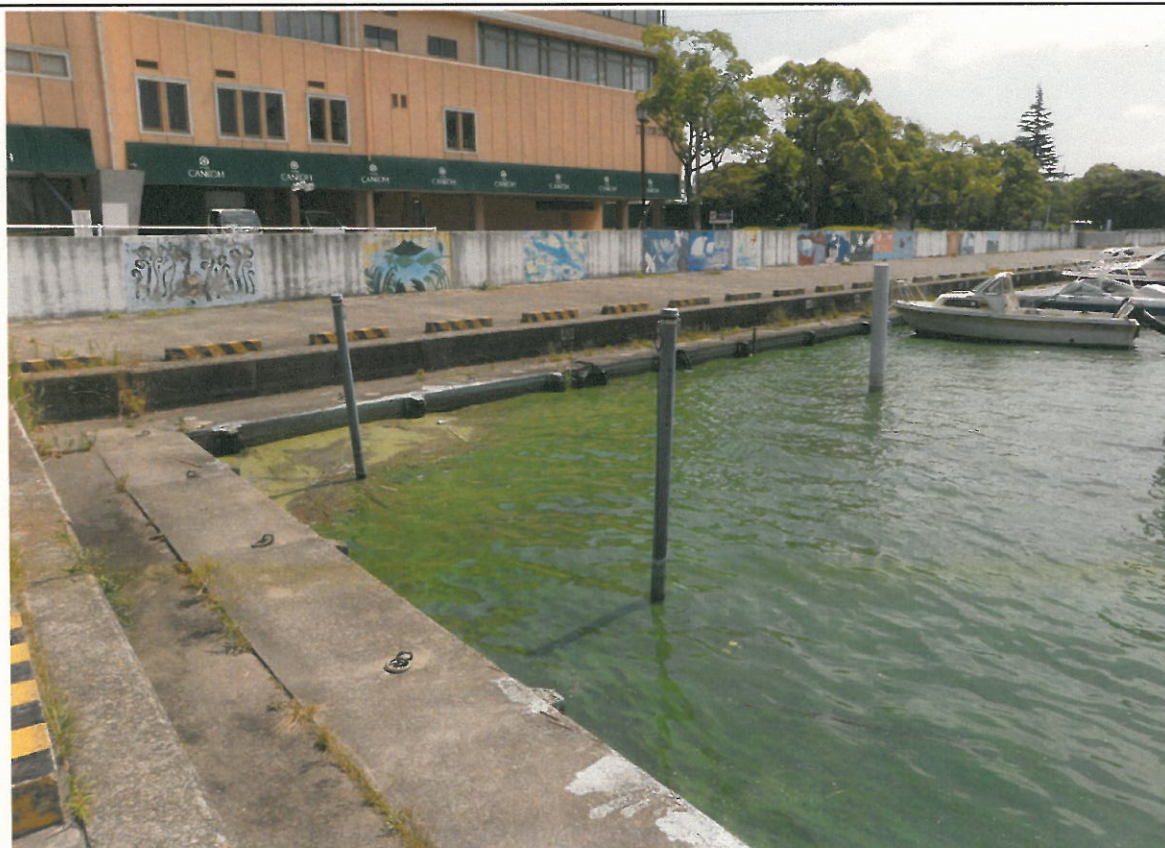
西浦中岸1.50km-100m レベル4

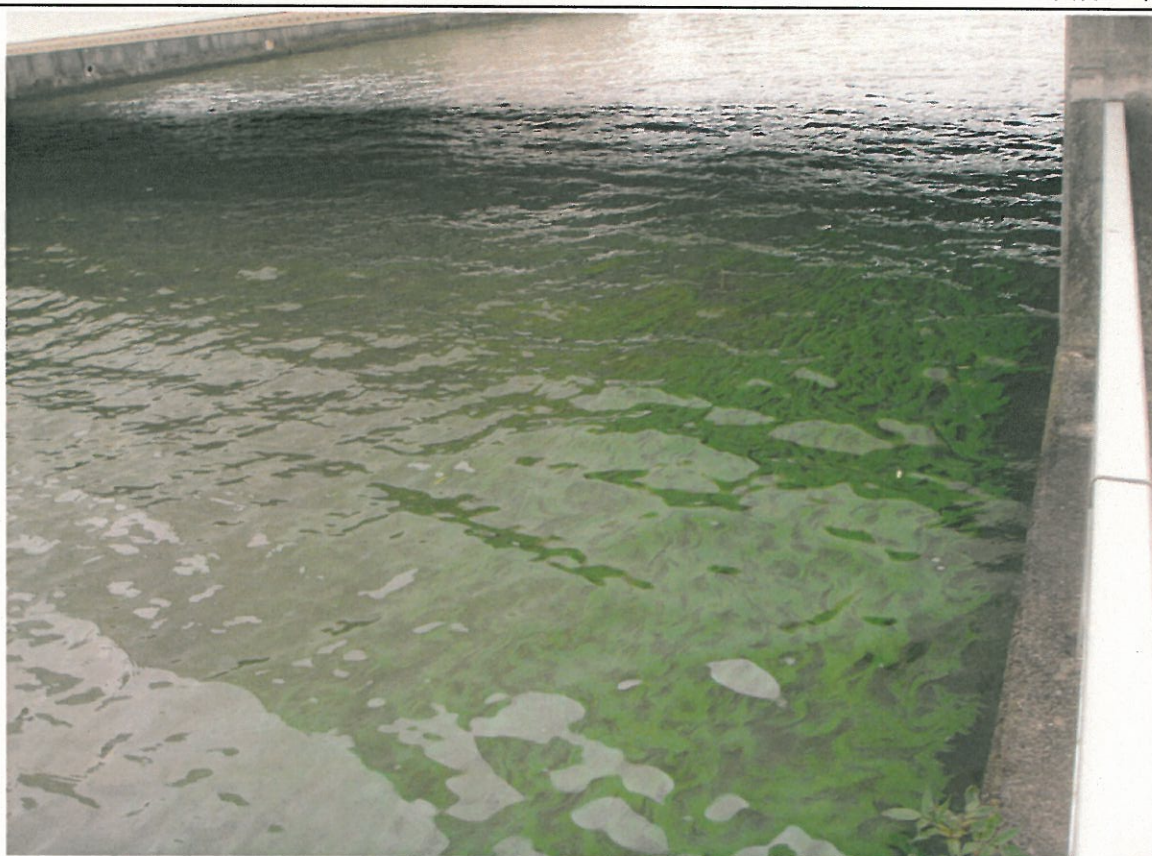
西浦右岸47.25km+50m 備前川 レベル3~4

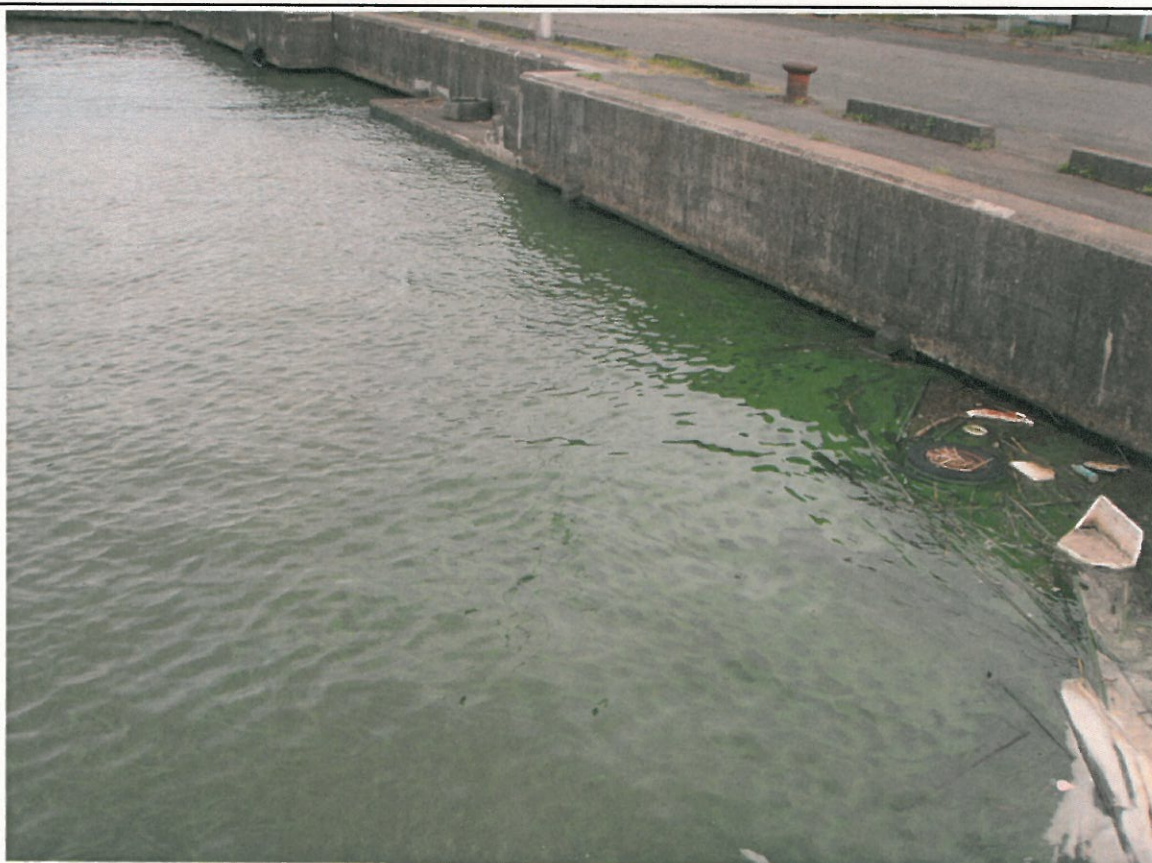
西浦右岸48.5km+100m 霞ポート レベル3~4

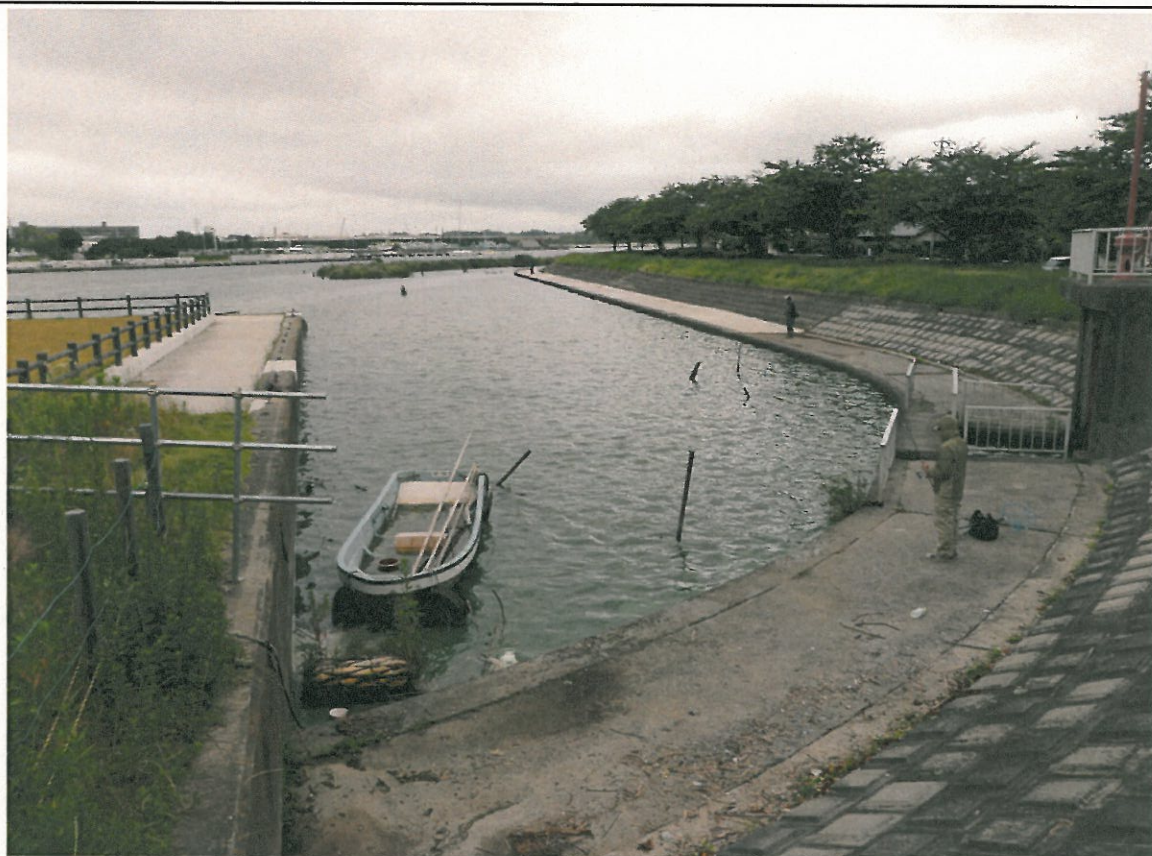
西浦中岸1.00km-50m レベル3

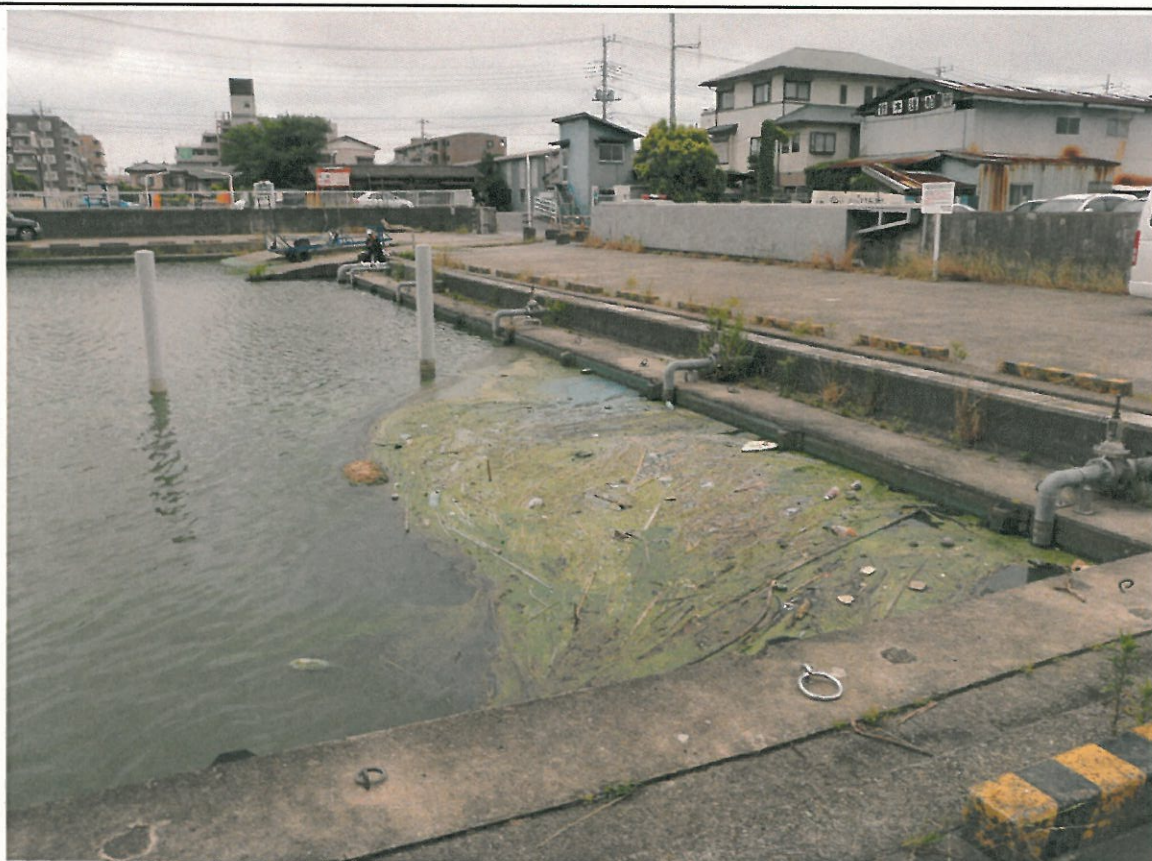
西浦中岸1.25km+200m レベル4~5(9:20)

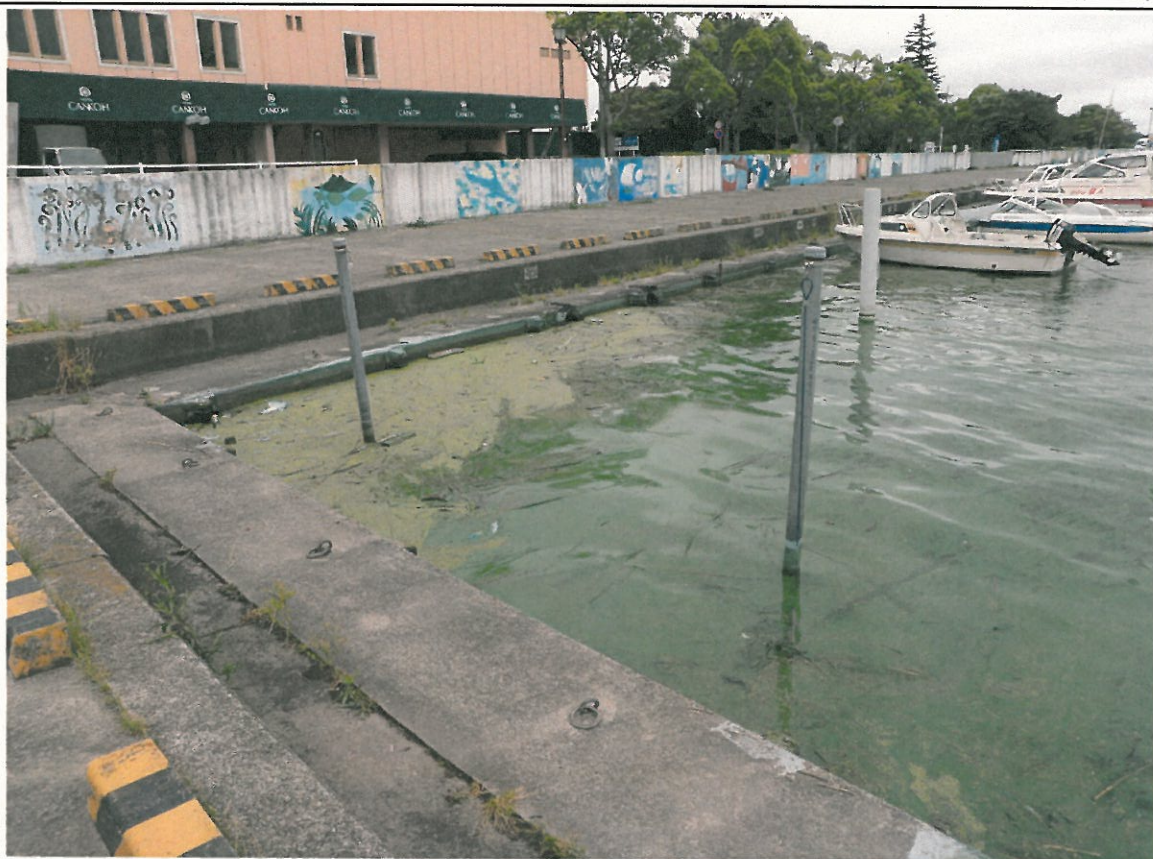
西浦中岸1.50km-100m レベル3~4
