北浦アオコ発生・対策状況日誌

平成 24 年 6 月 29 日 (金)

西浦アオコ発生・対策状況日誌

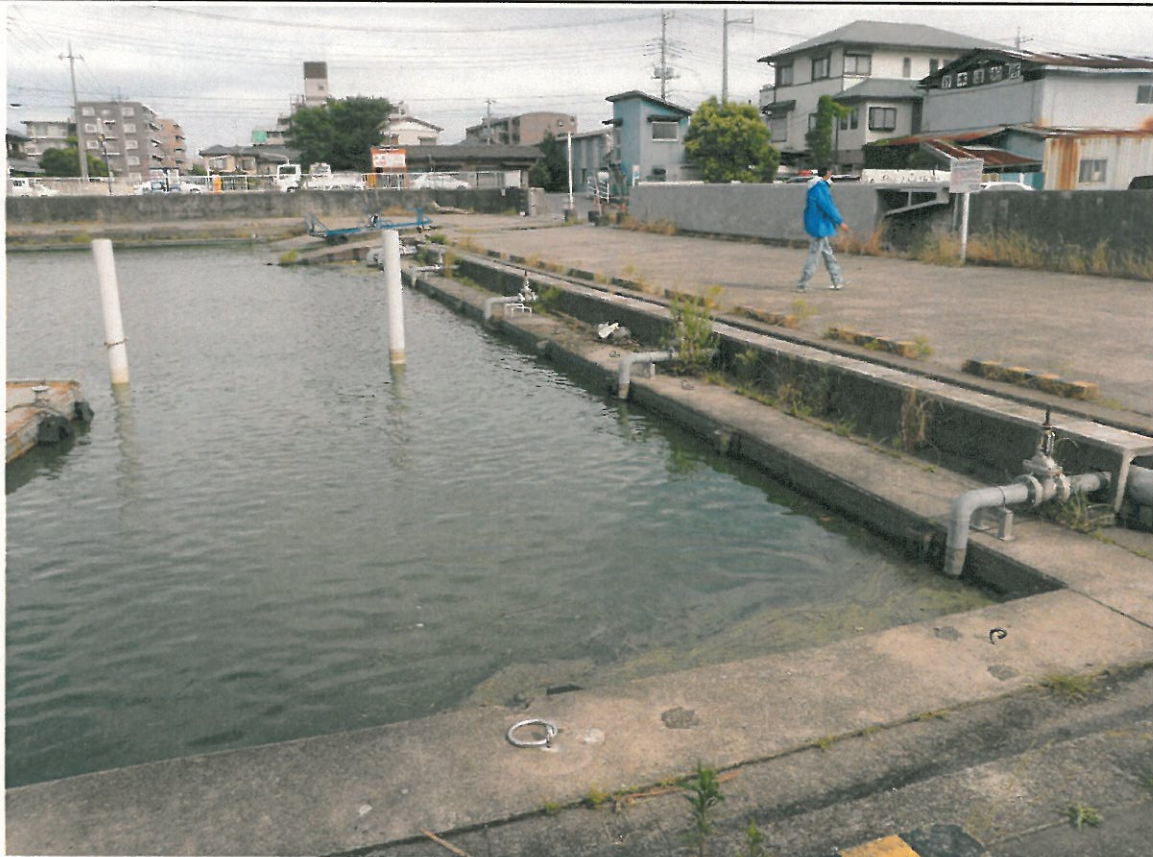
中岸1.25km+200m 午後よりアオコの除去作業が行われ、レベル3~4になっていた。(15:35確認)

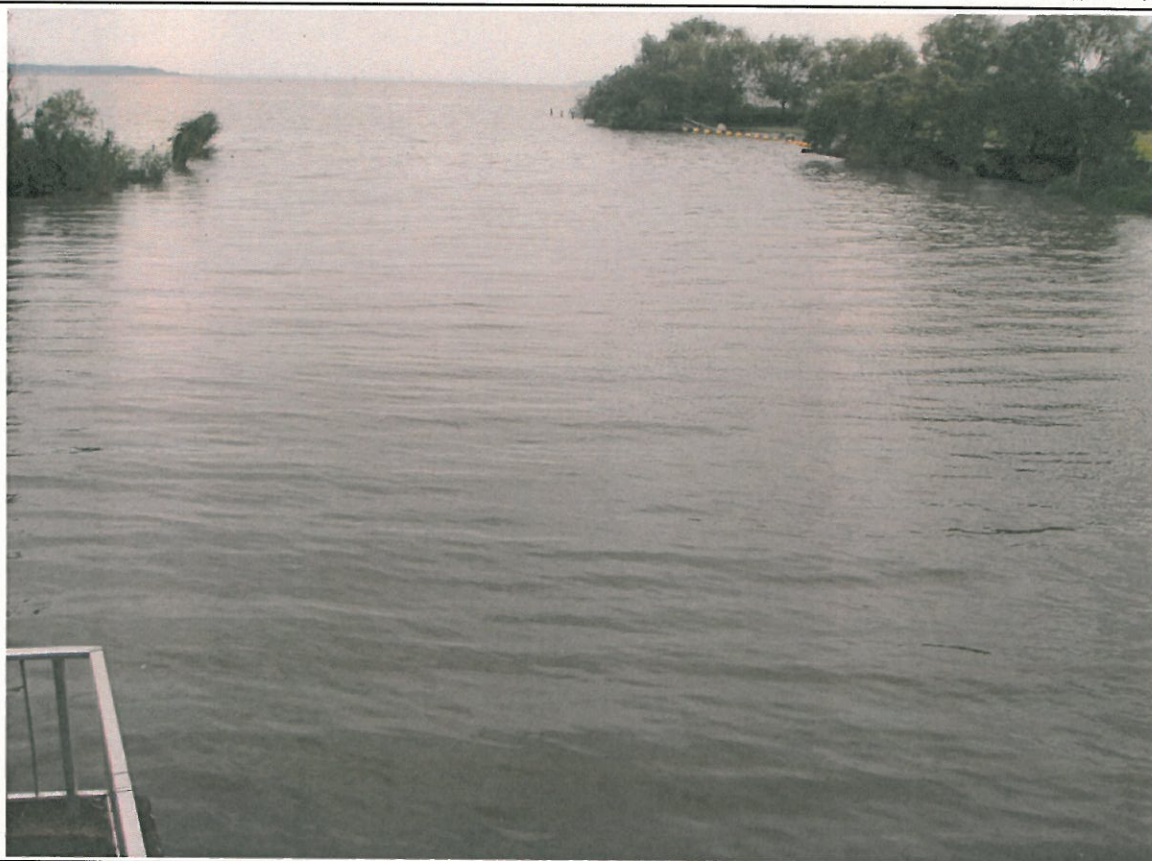
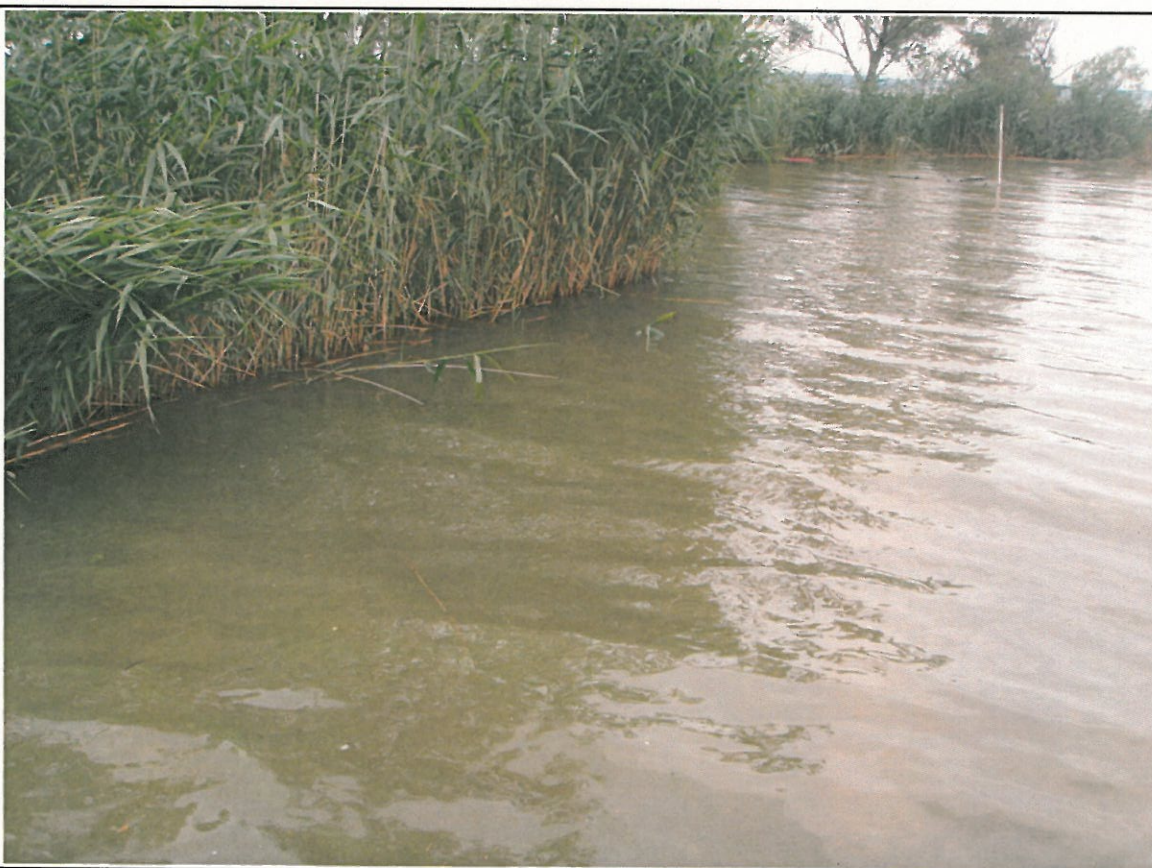
西浦右岸47.25km+50m 備前川 レベル2~3

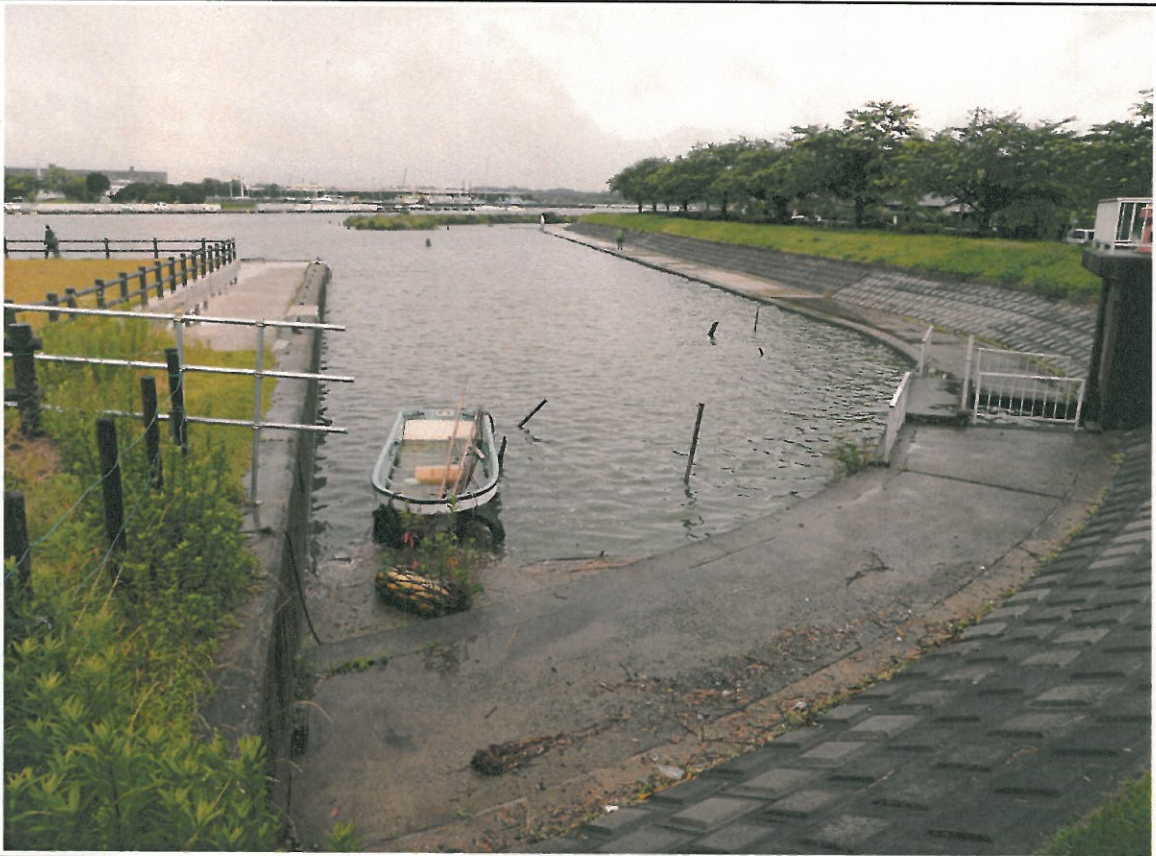
西浦中岸1.00km-50m レベル3

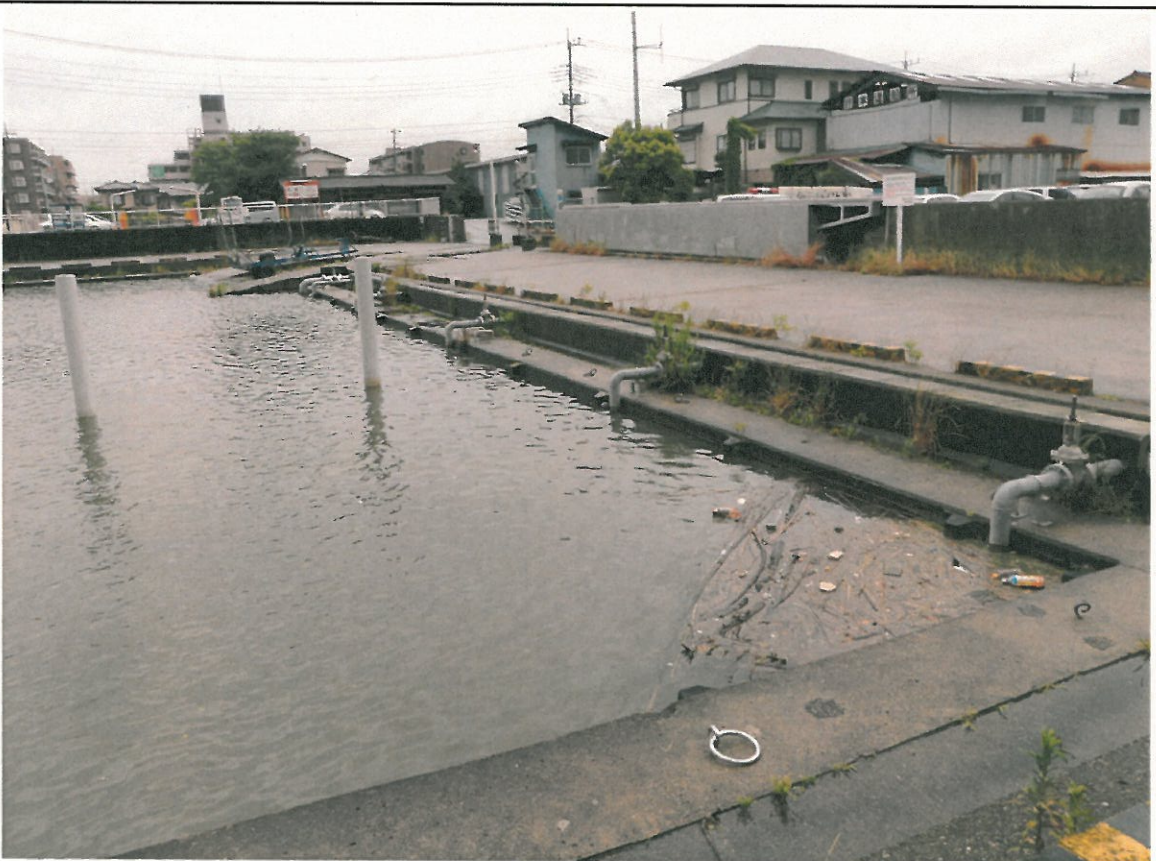
西浦中岸1.25km+200m レベル2~3

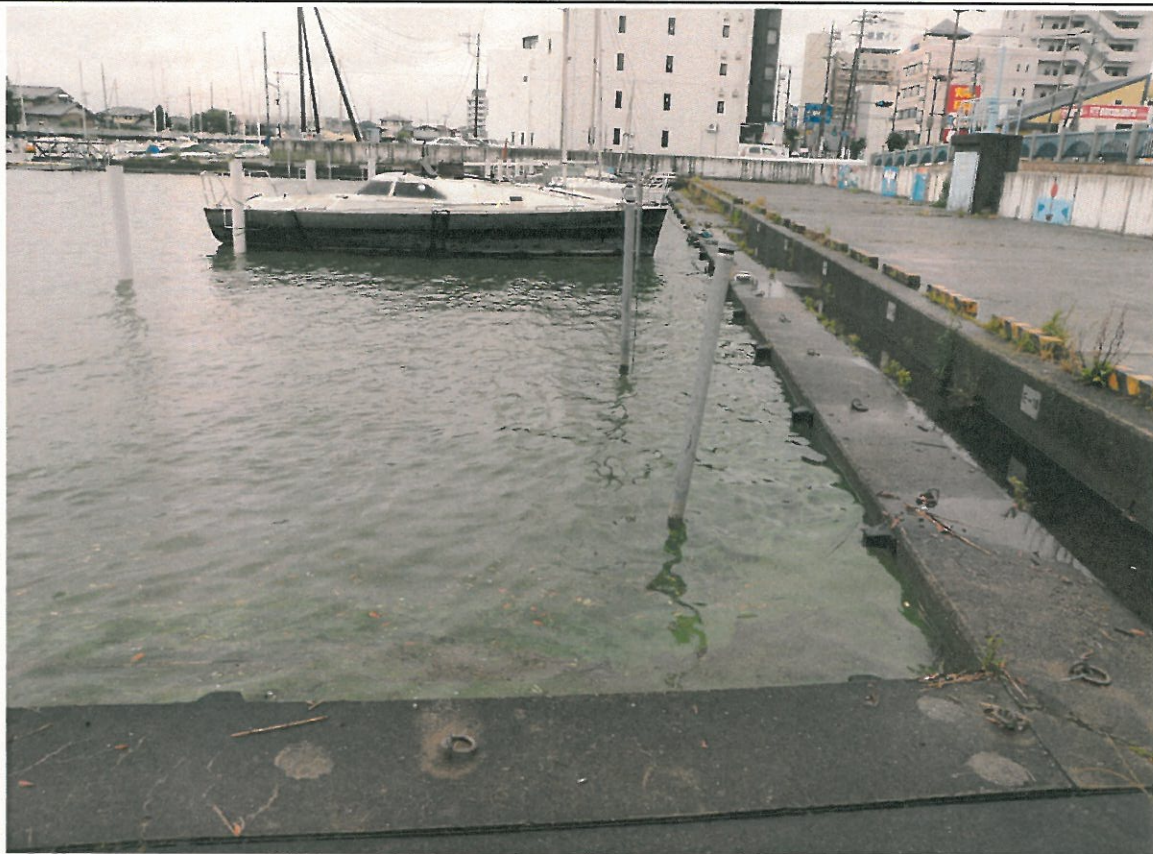
西浦中岸1.50km-100m レベル3~4

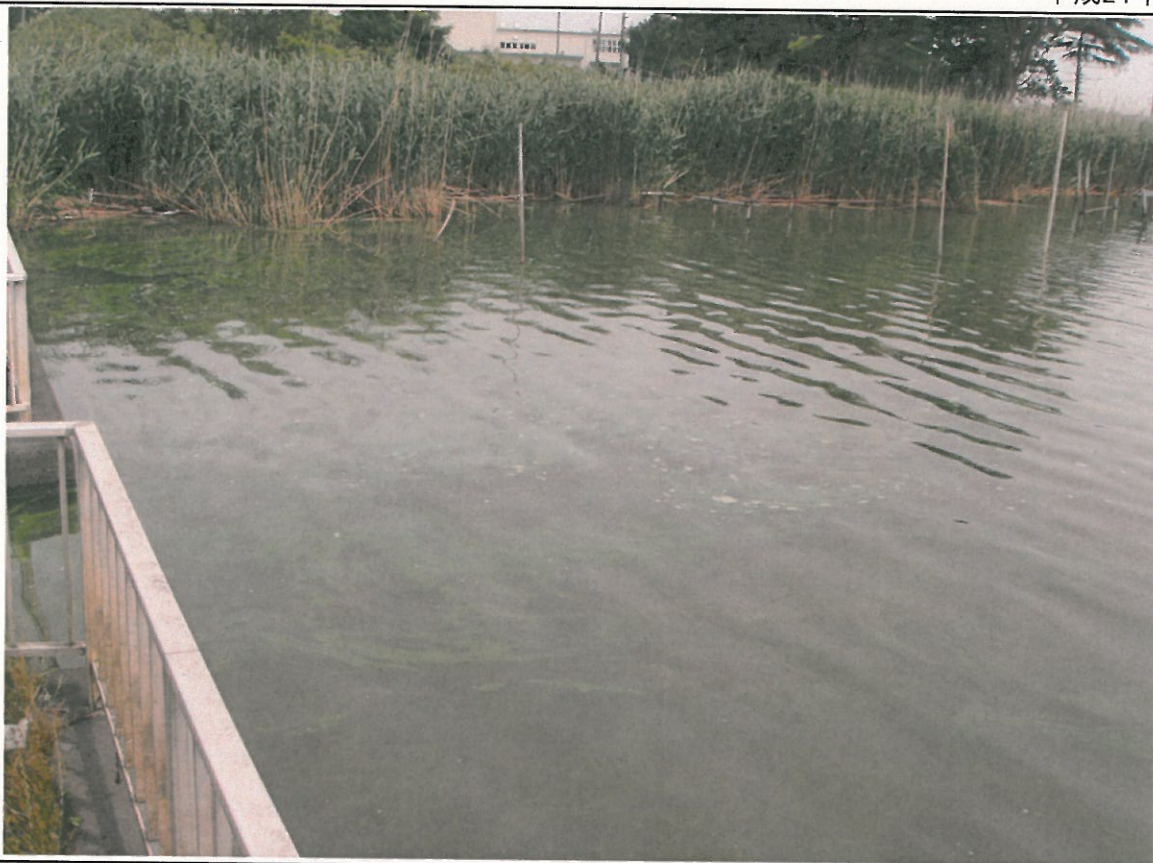
西浦右岸44.75km+40m 廻戸揚排水樋管 レベル3~4

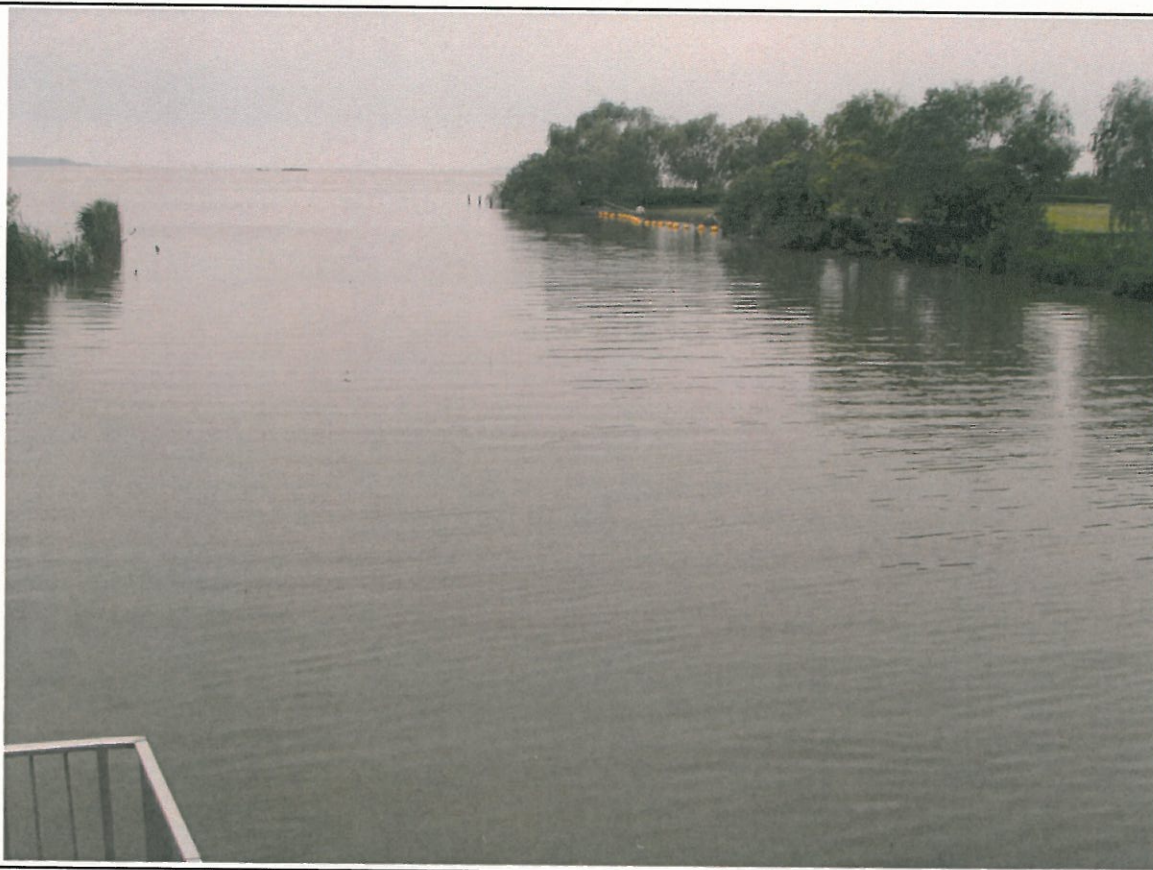
西浦右岸47.25km+50m 備前川 レベル3

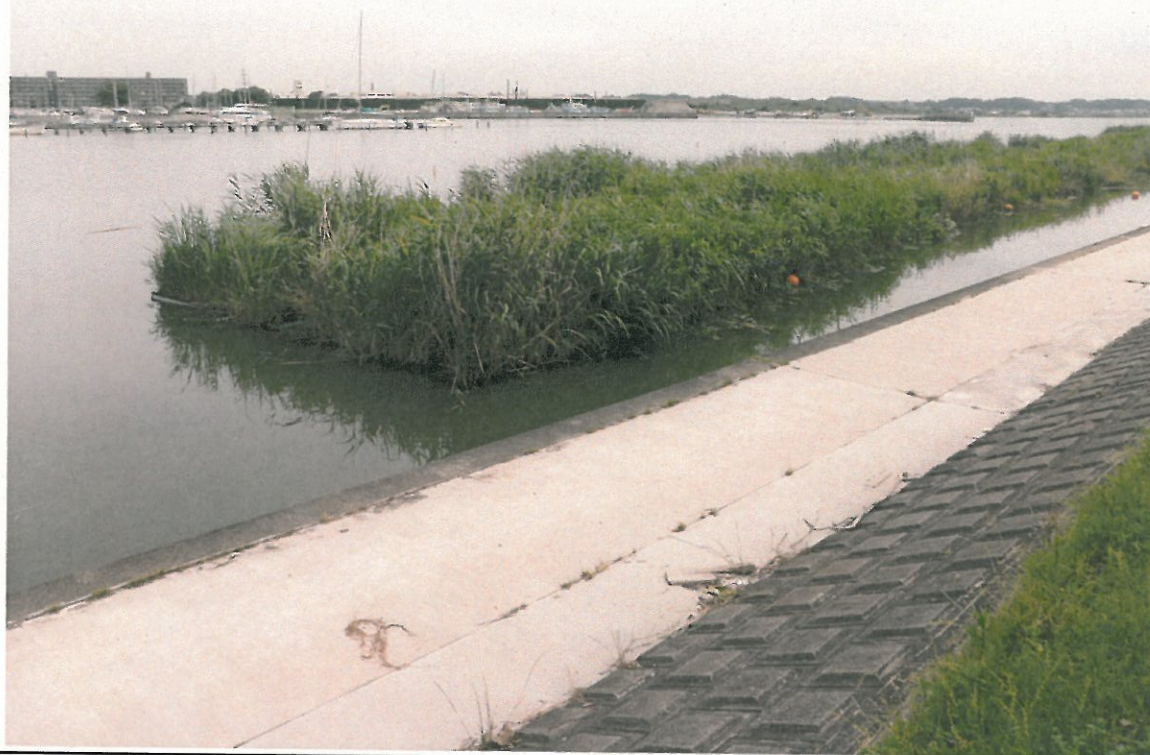
西浦中岸0.75km レベル3

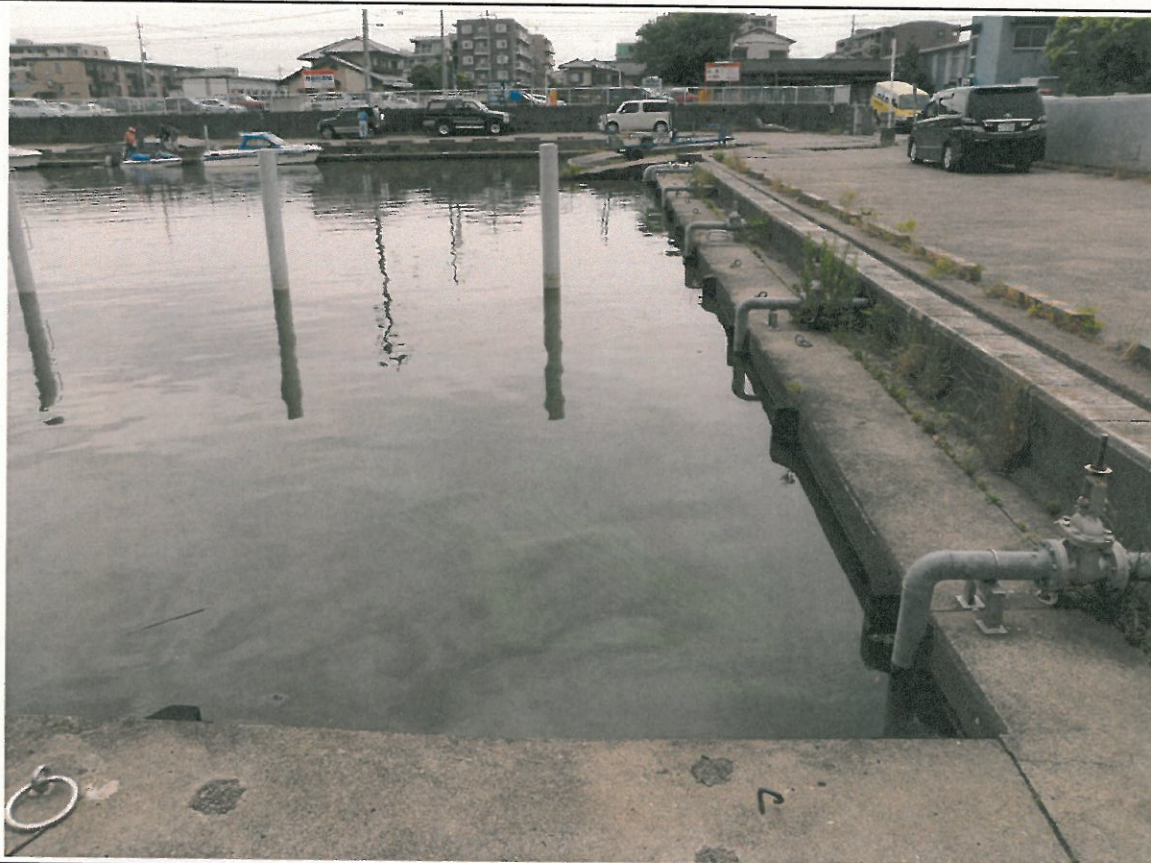
西浦中岸1.25km+200m レベル2~3

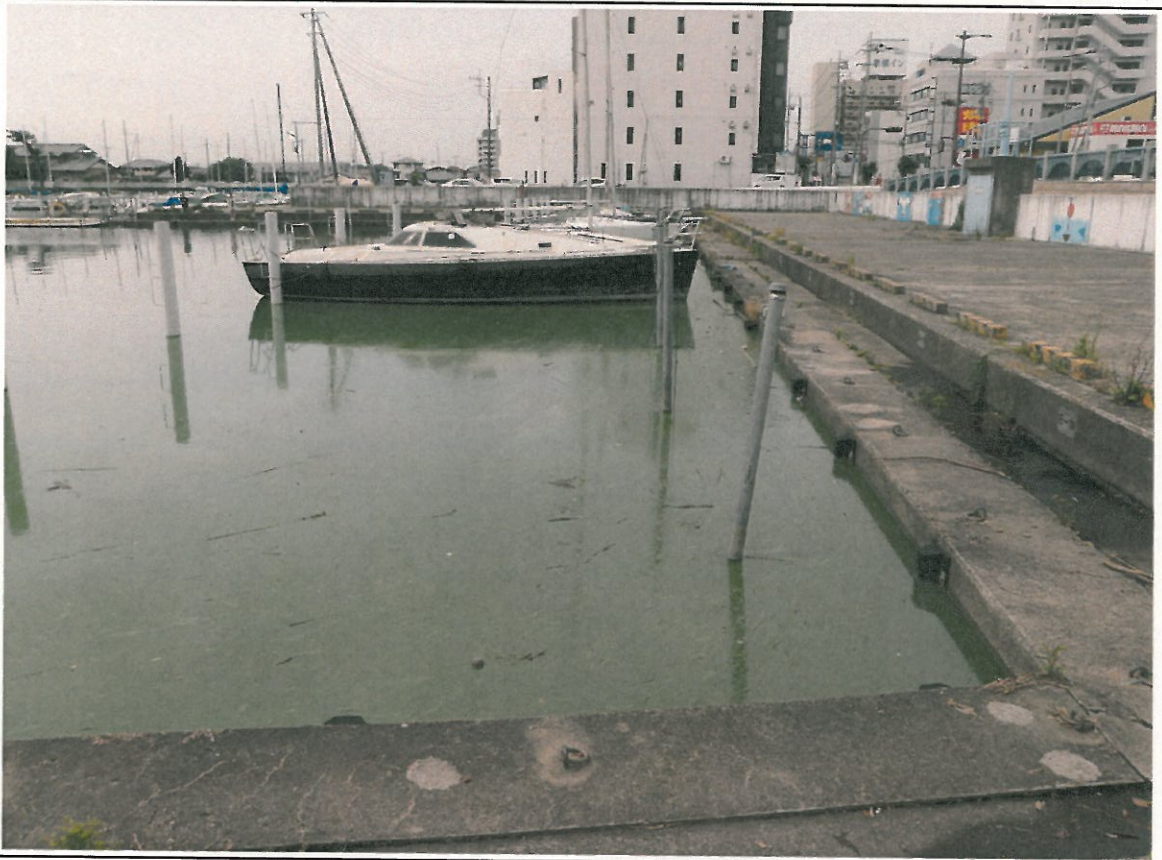
西浦中岸1.50km-100m レベル4

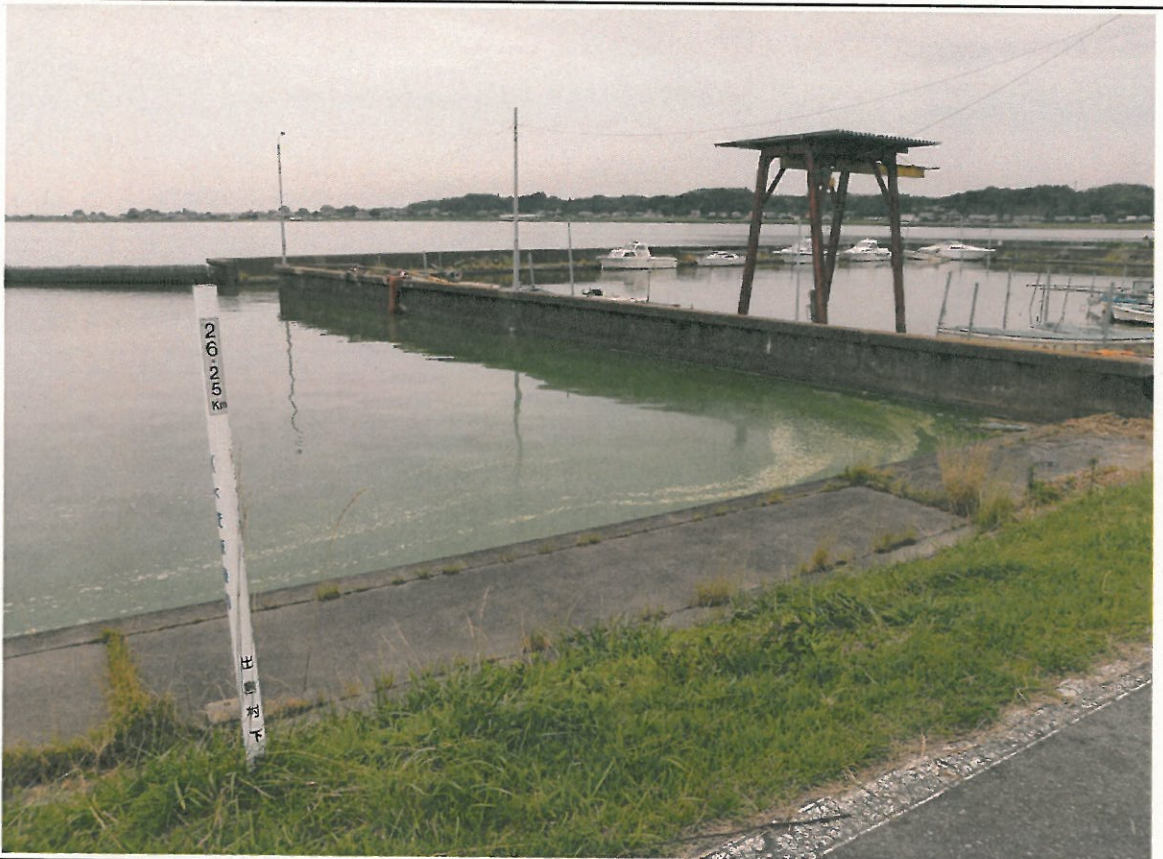
西浦中岸26.25km-20m レベル3~4

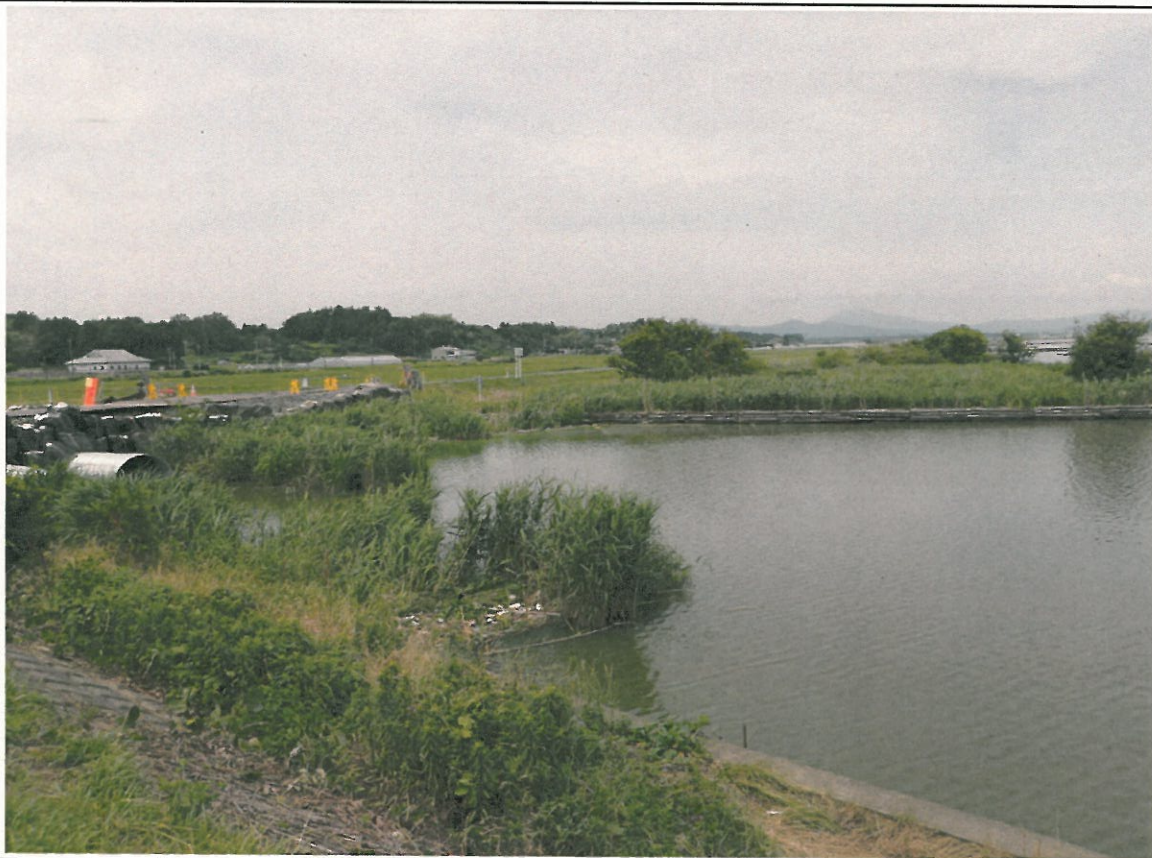
西浦中岸35.00km レベル3~4

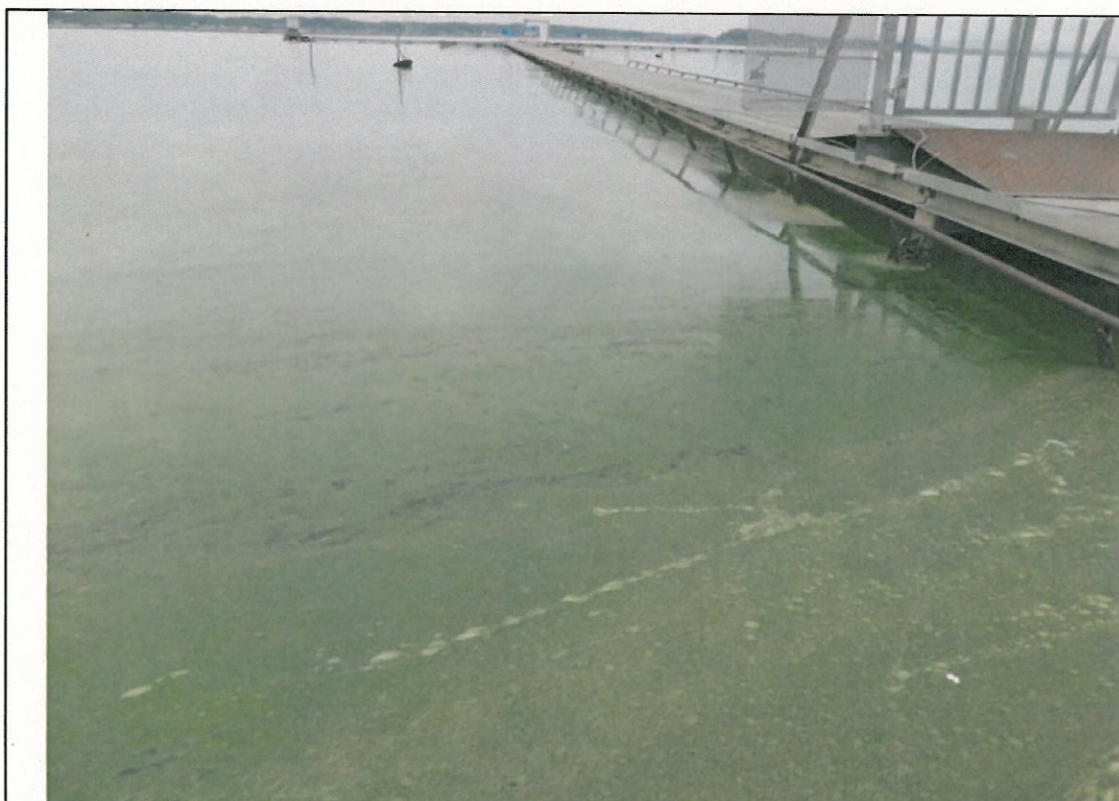
西浦左岸19.75km-100 レベル3~4 におい有り弱

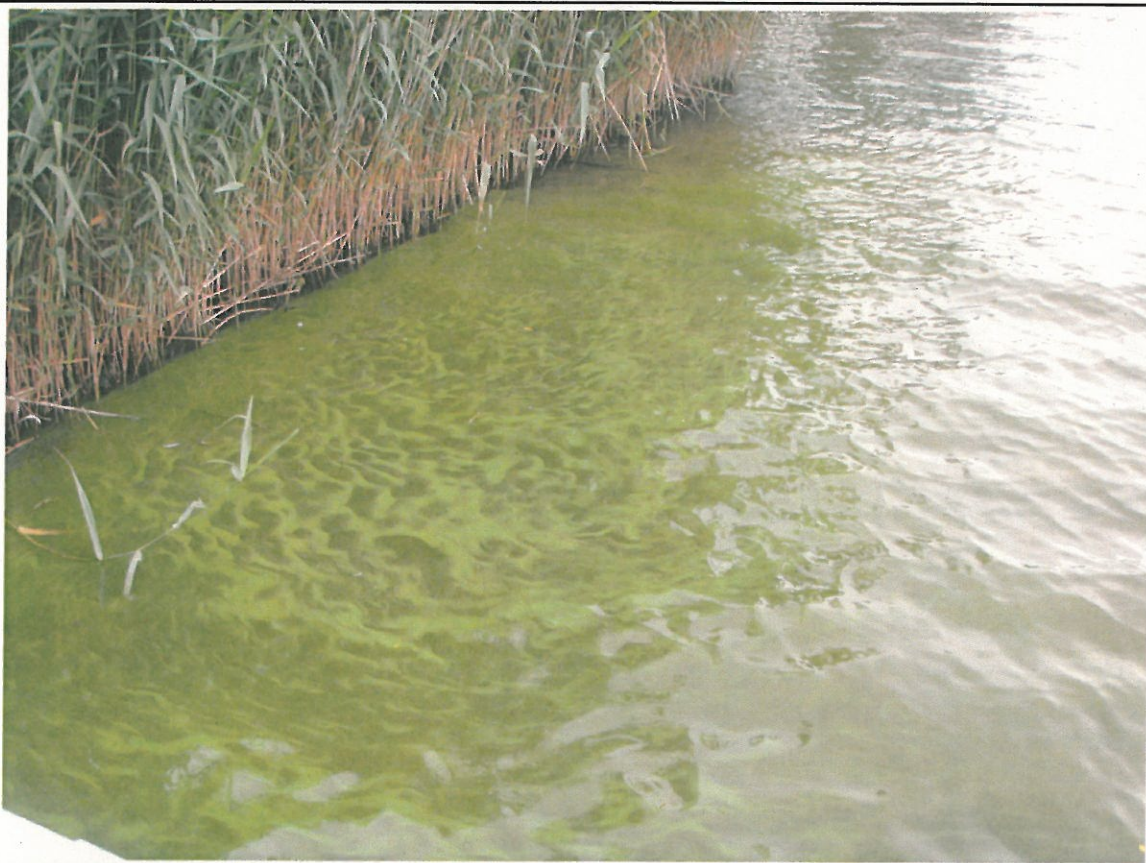
西浦右岸47.25km+50m 備前川 レベル3~4

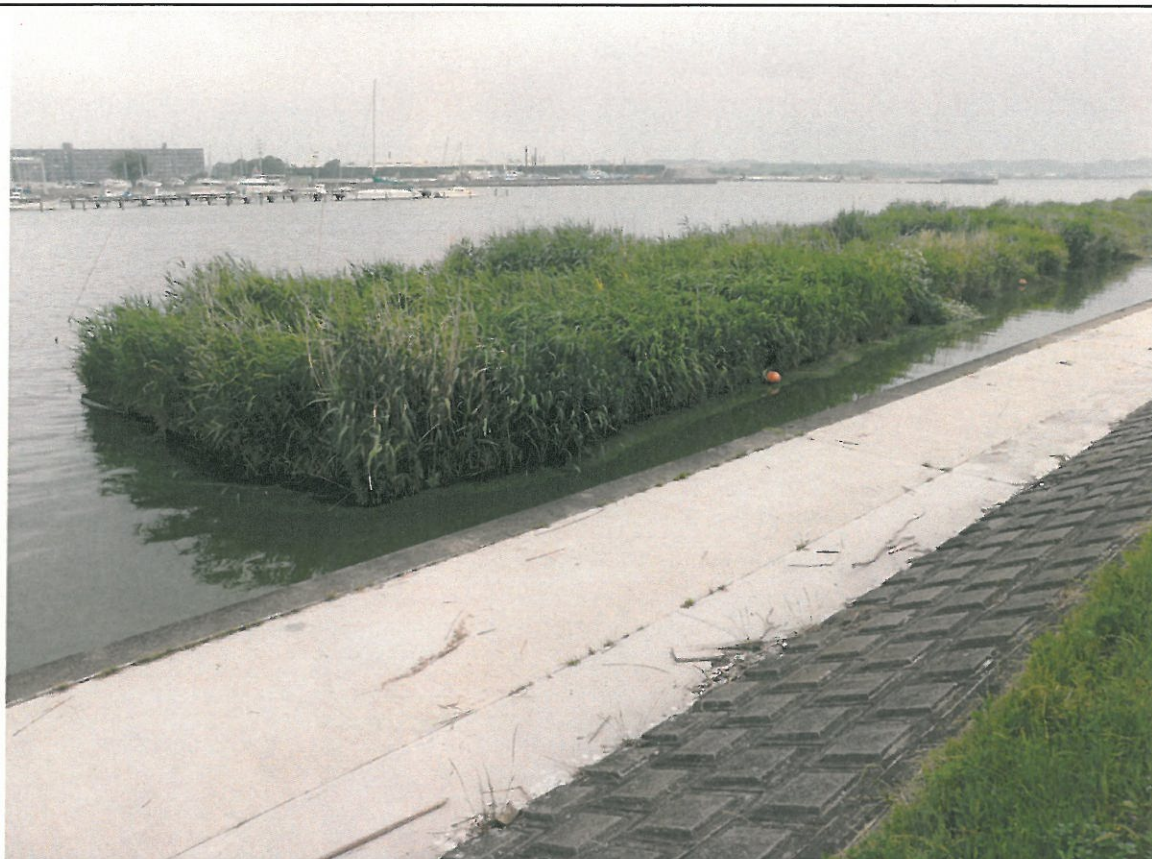
西浦中岸0.75km レベル3~4

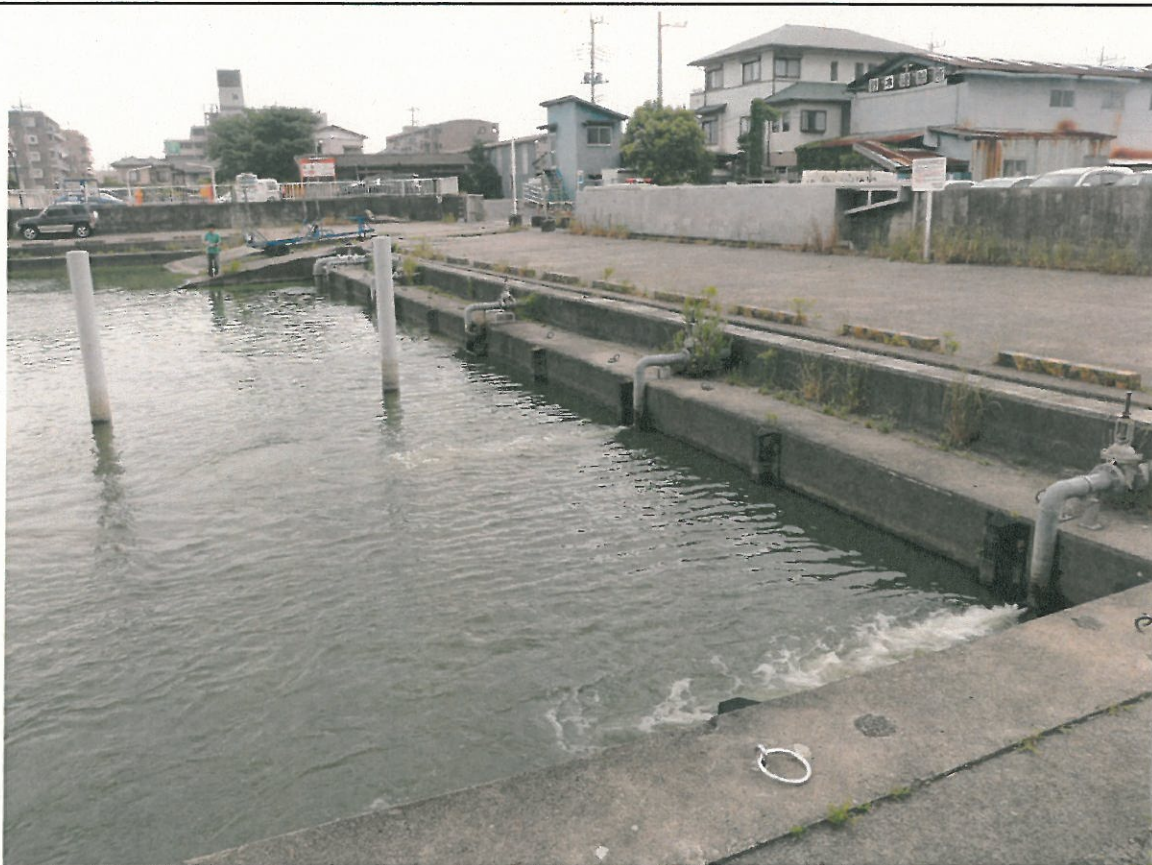
西浦中岸1.25km+200m レベル2~3

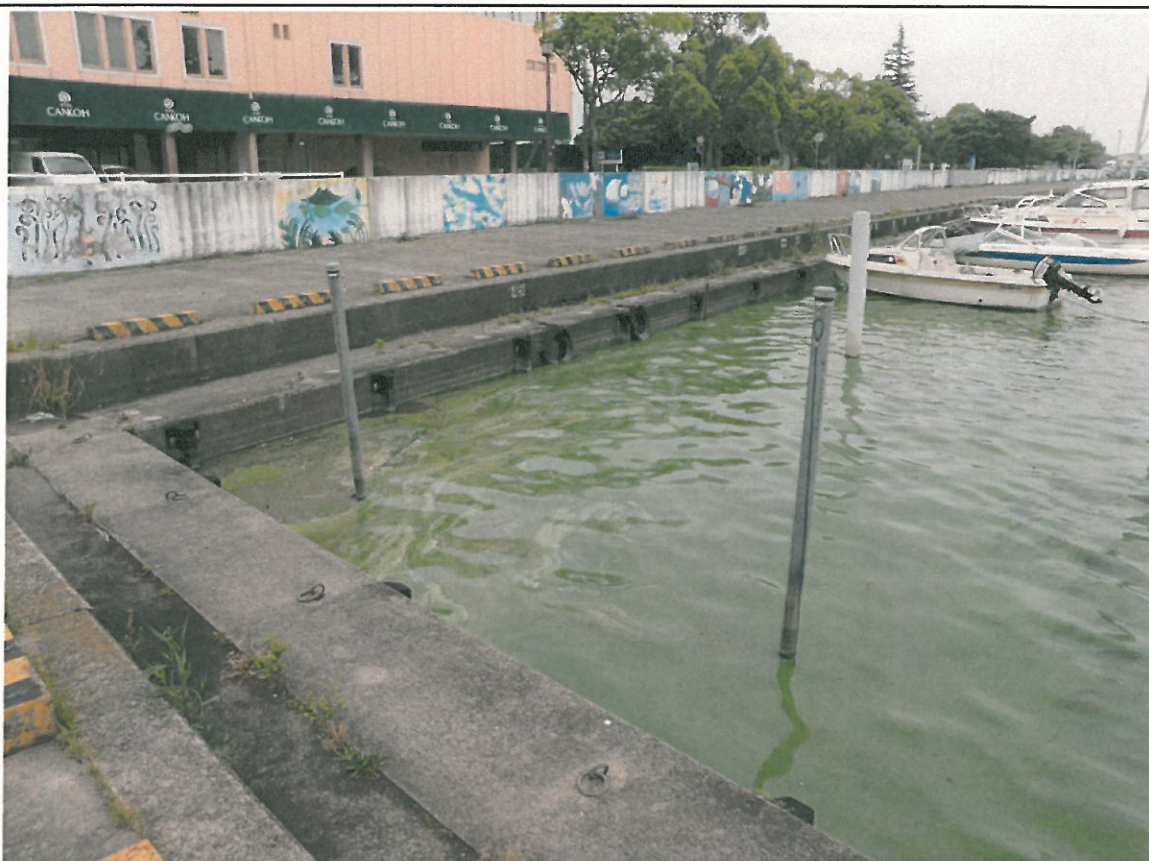
西浦中岸1.50km-100m レベル4
