西浦アオコ発生・対策状況日誌 平成24年7月18日(水)

北浦アオコ発生・対策状況日誌

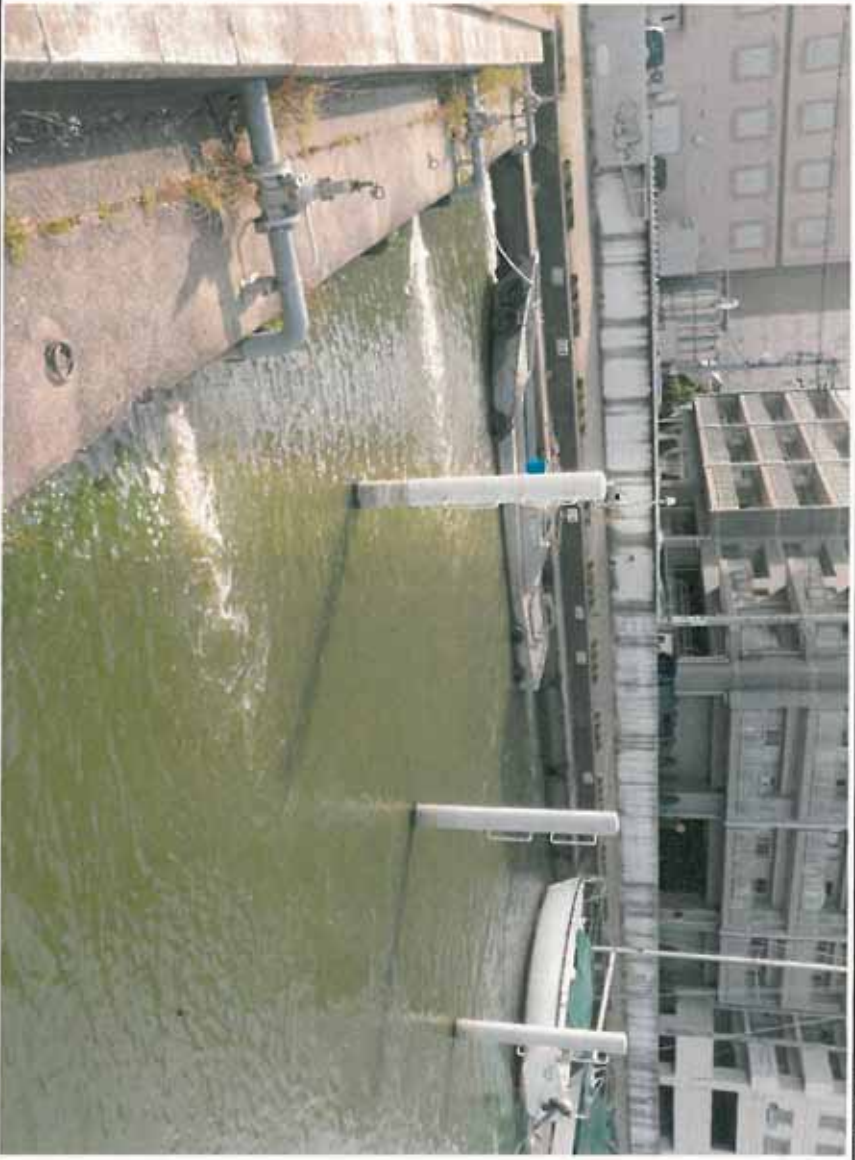
西浦中岸1.25km+200m レベル2~3

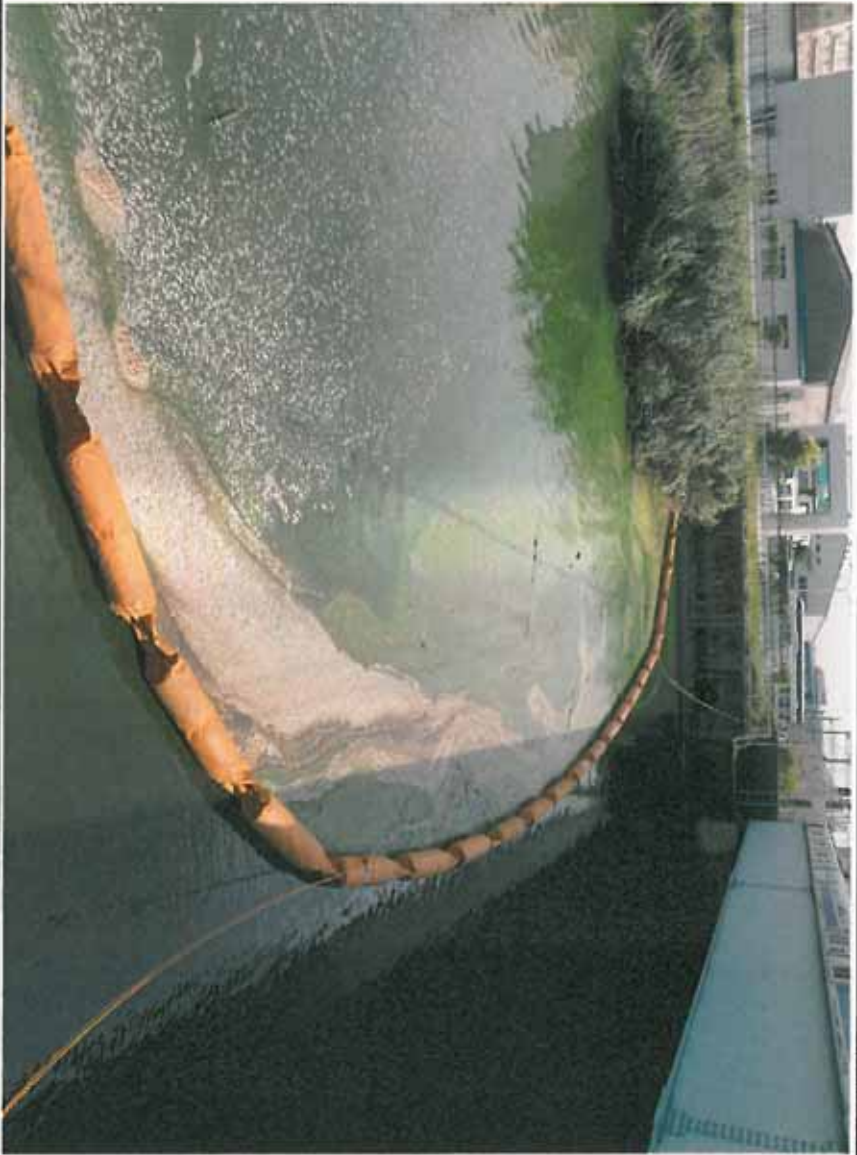
西浦中岸2.75km+40m レベル4

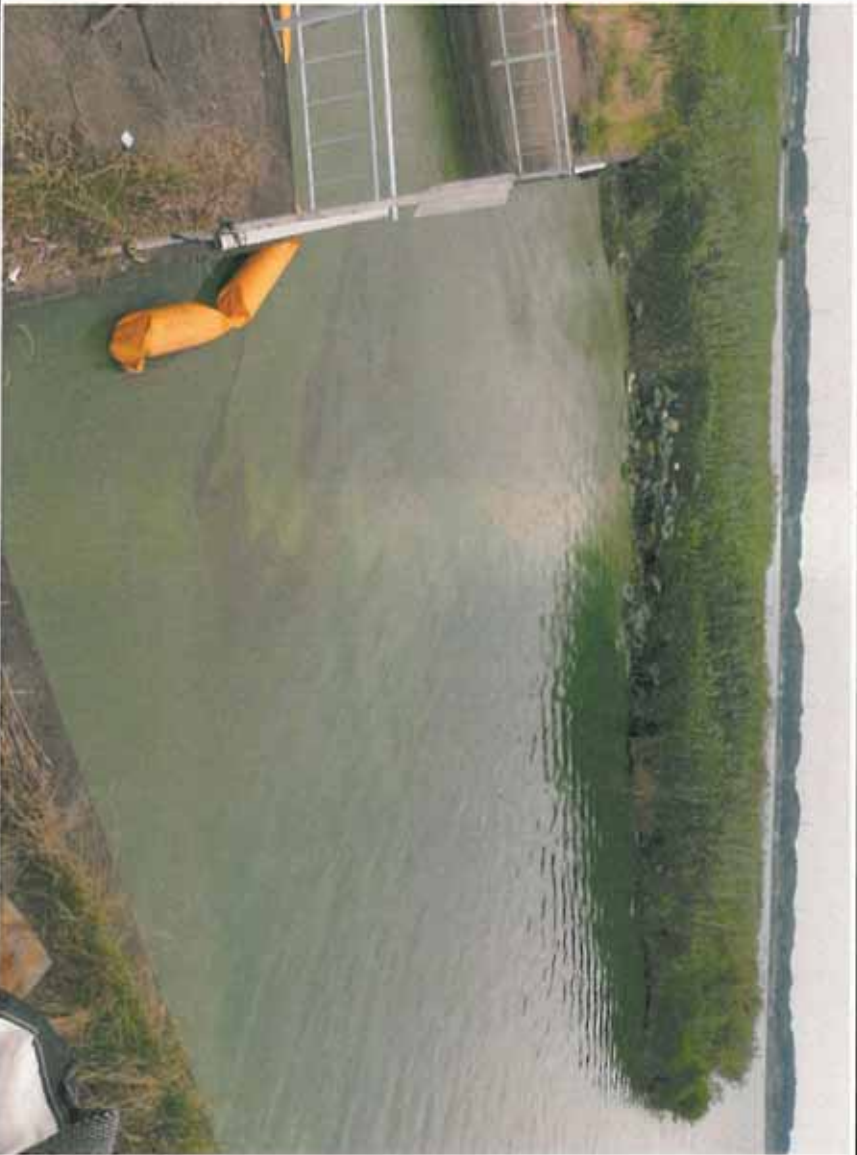
西浦中岸36.50km-70m レベル5

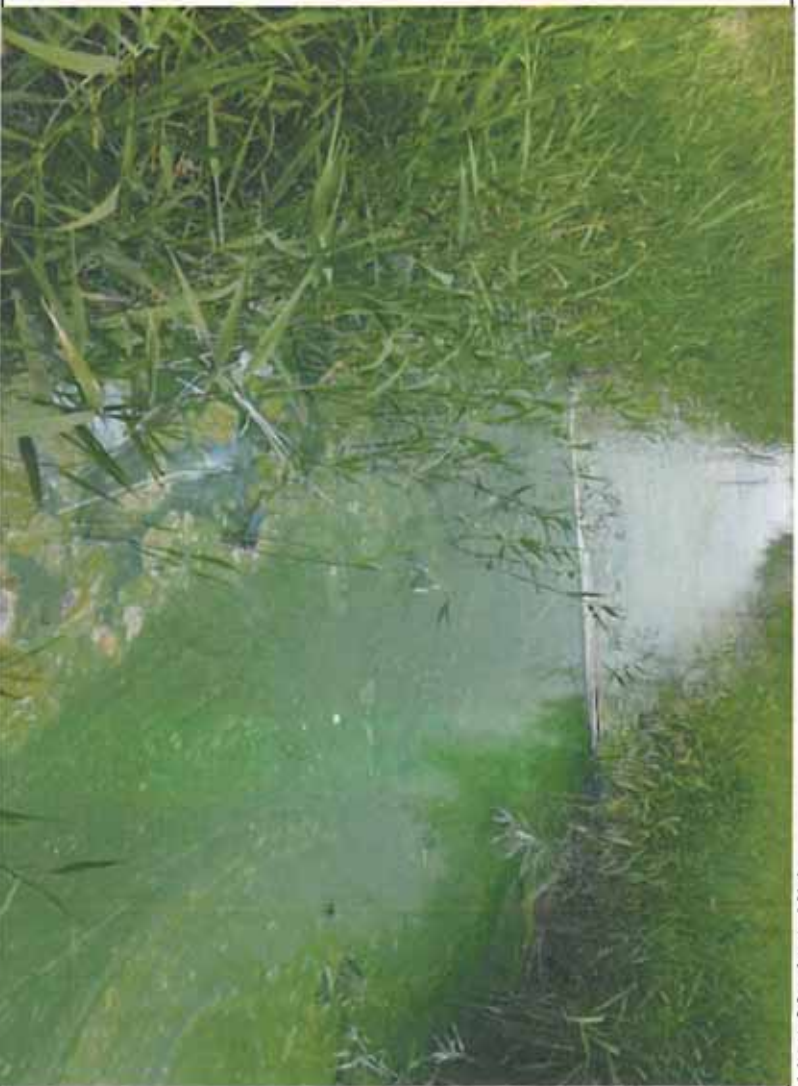
西浦左岸32. 5km—50県植生レベル4～5—無臭・におい有り

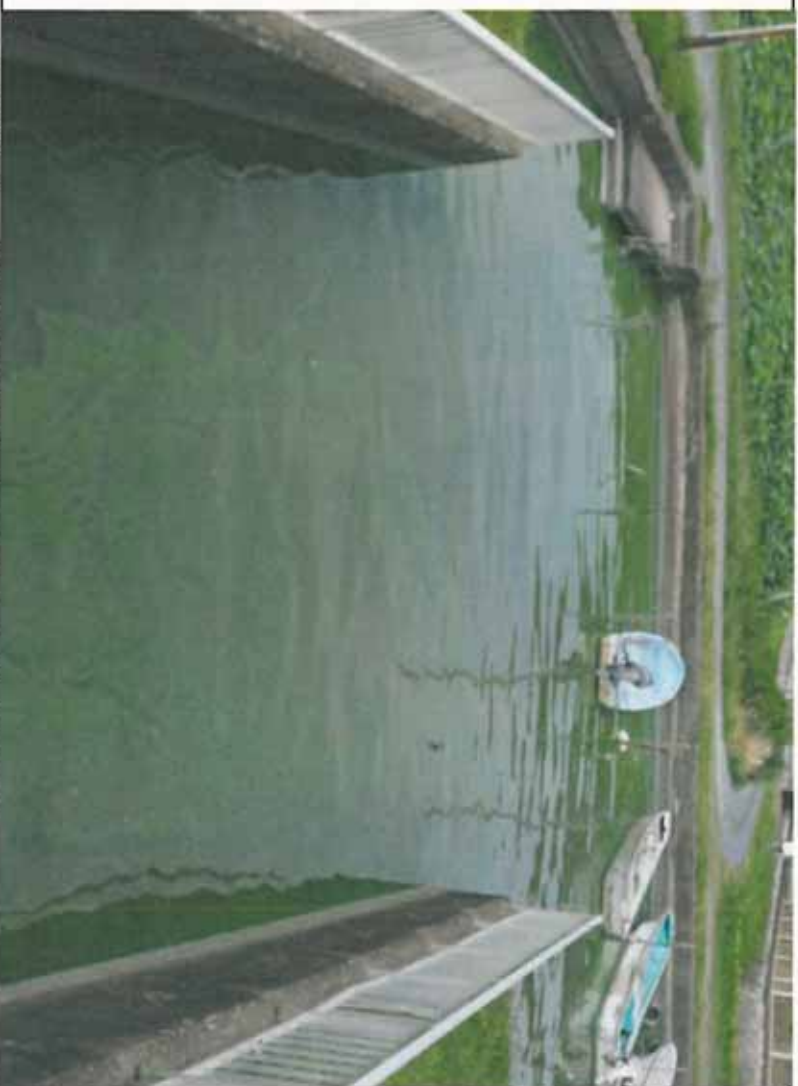
西浦左岸33km—100上高崎舟溜り レベル3～4—無臭・におい有り

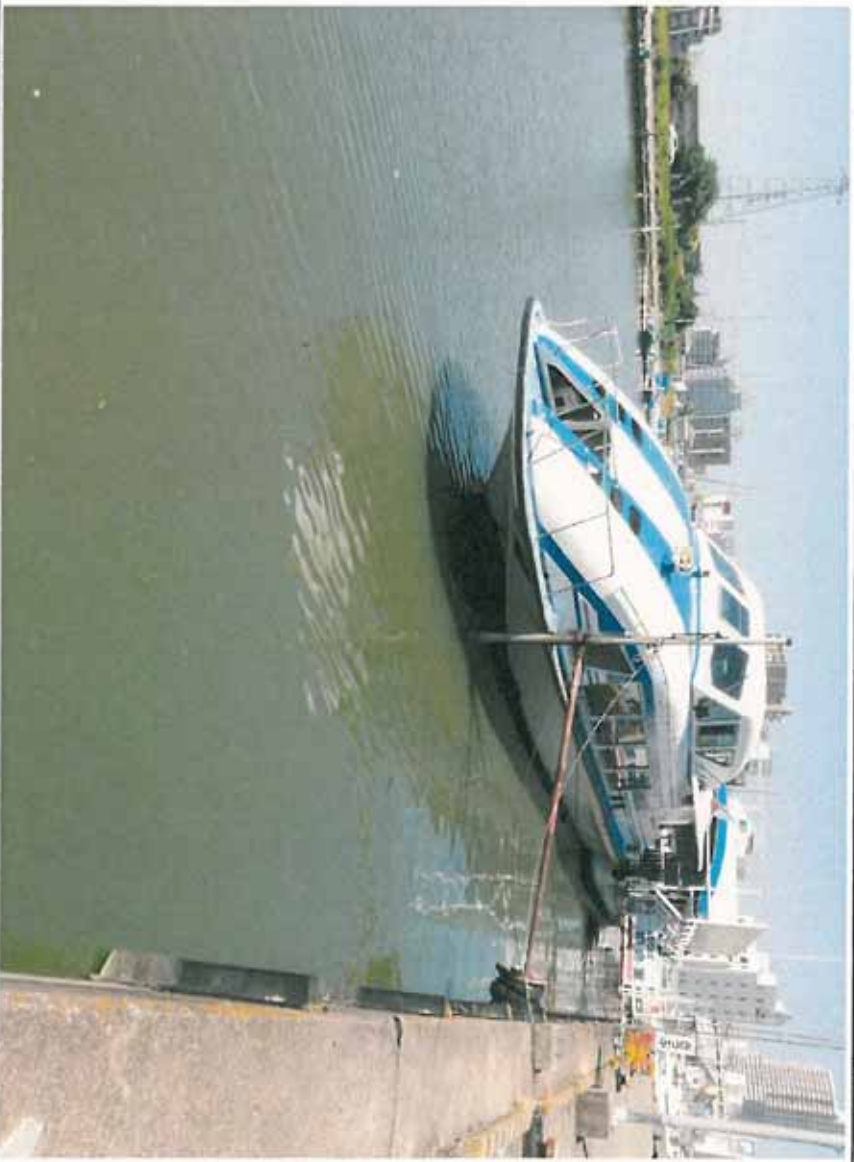
西浦中岸1.50km+100m レベル3

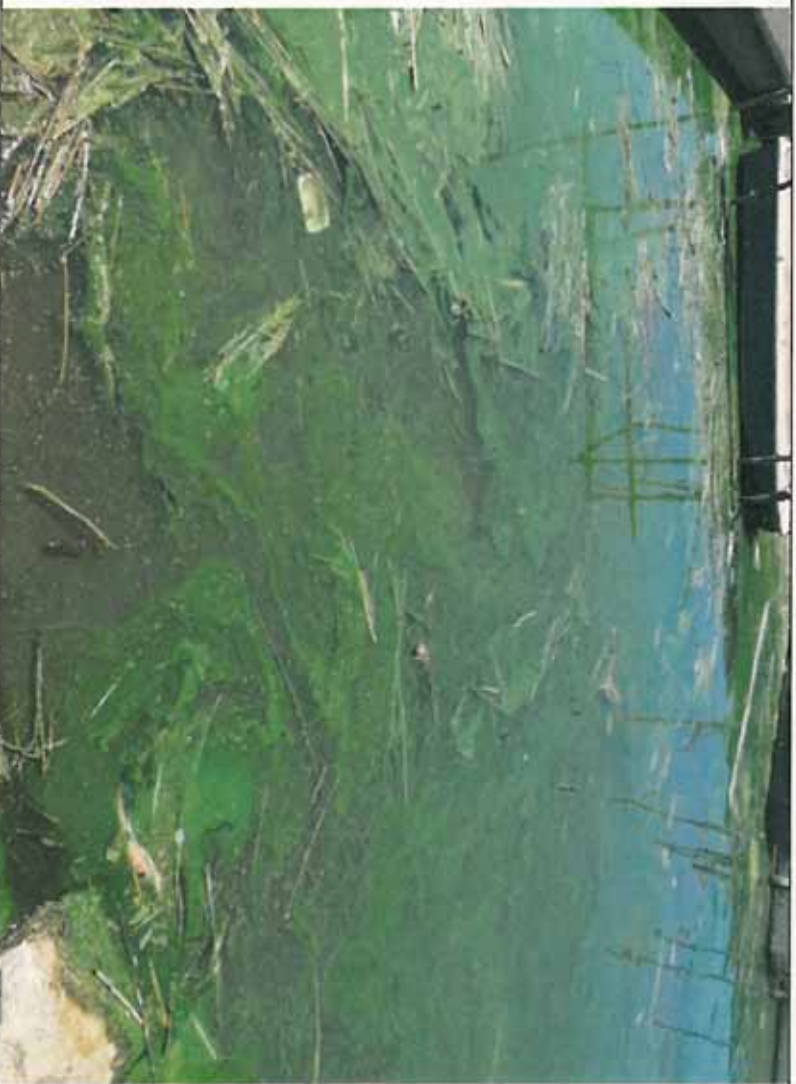
西浦左岸27.25km小川舟溜り レベル3～4 無臭・におい有り

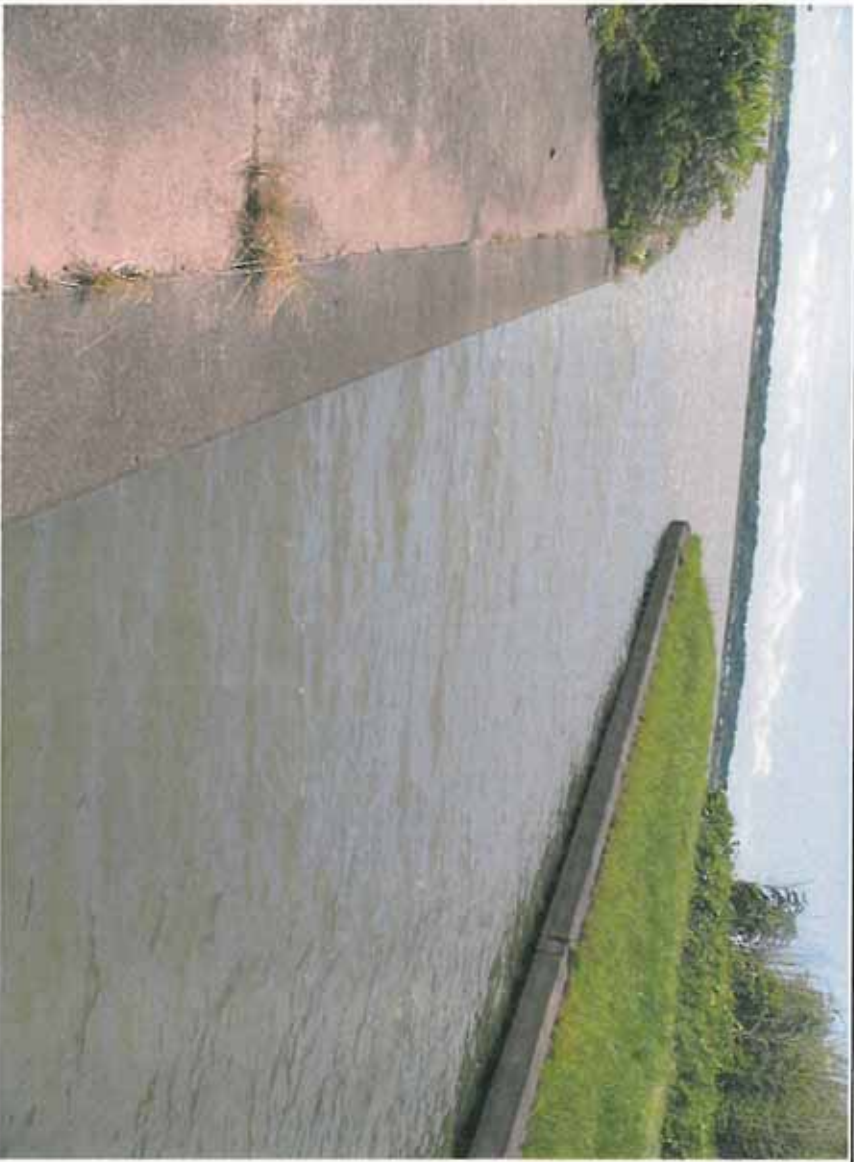
西浦右岸27.0km-50m 余郷入承水路 レベル3

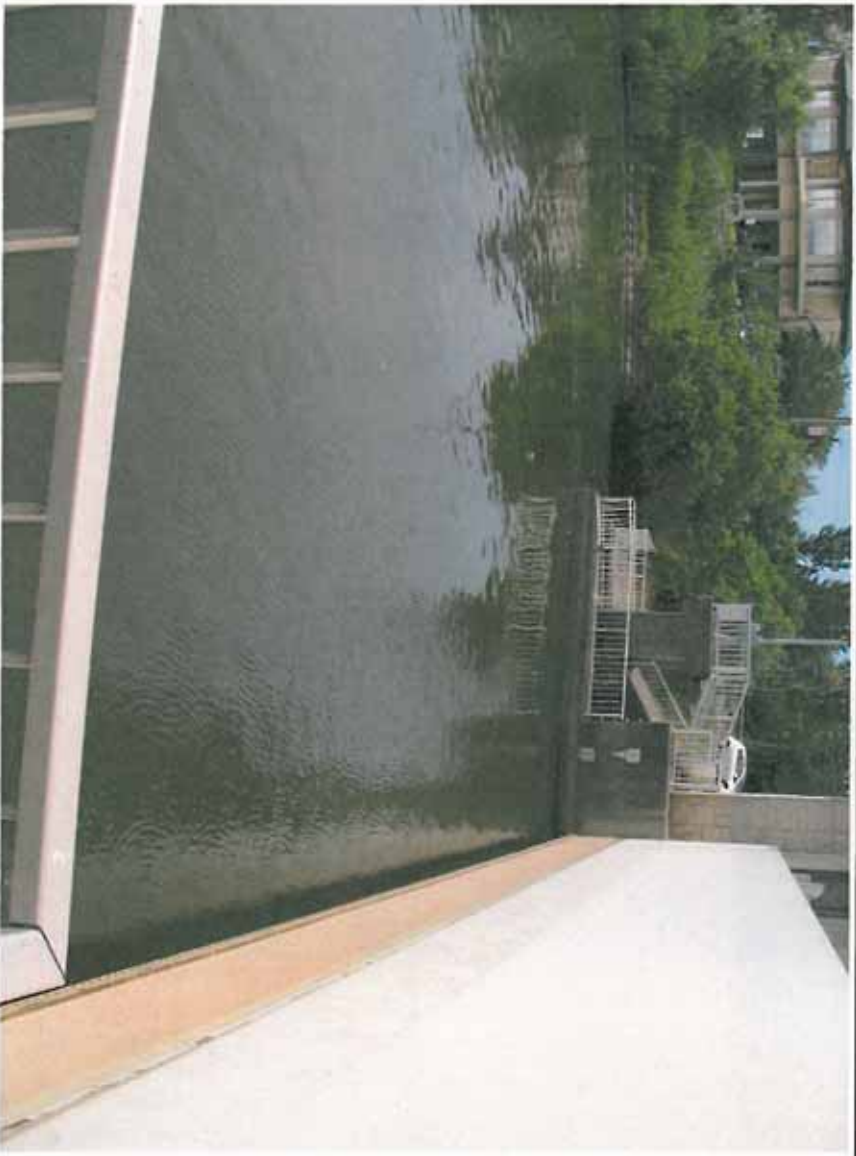
西浦右岸47.25km+50m 備前川水門表 レベル2~3

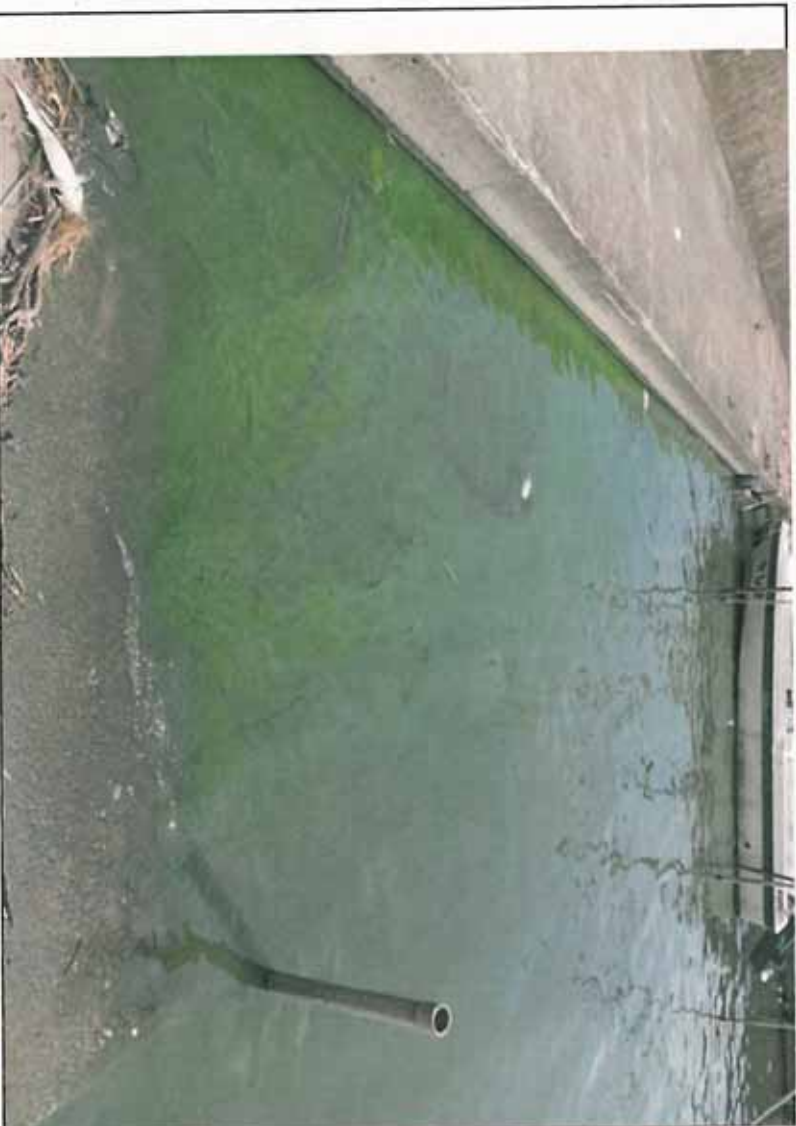
西浦左岸29. 75km御蔵舟溜り レベル3~4 無臭におい有り

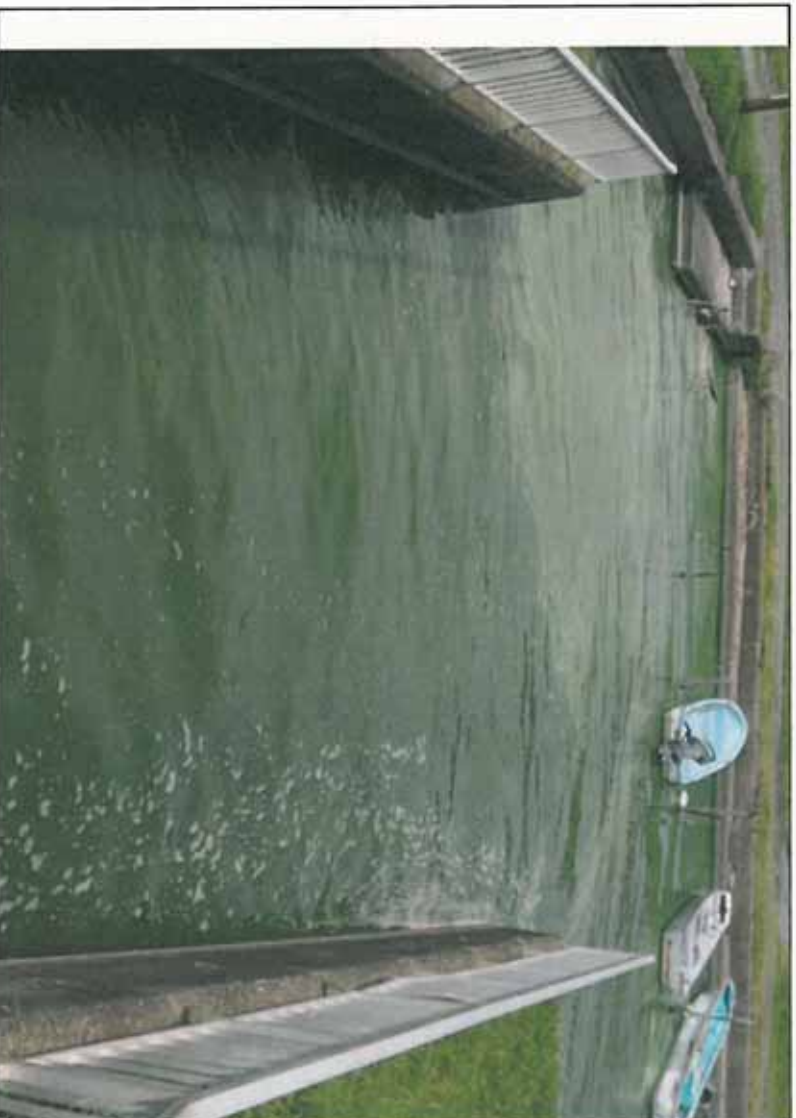
西浦左岸33km+100上高崎舟溜り レベル3~4 無臭におい有り

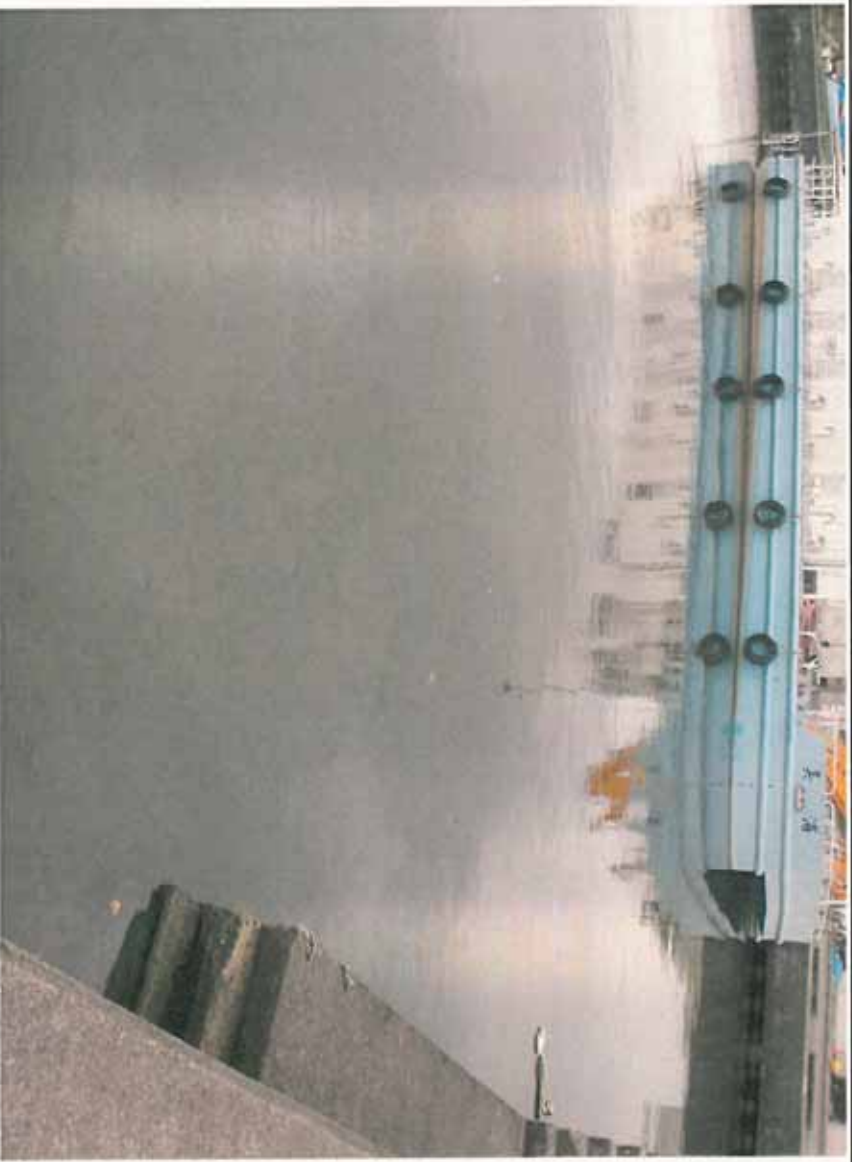
西浦右岸48.5km+100m露ポート レベル2～3

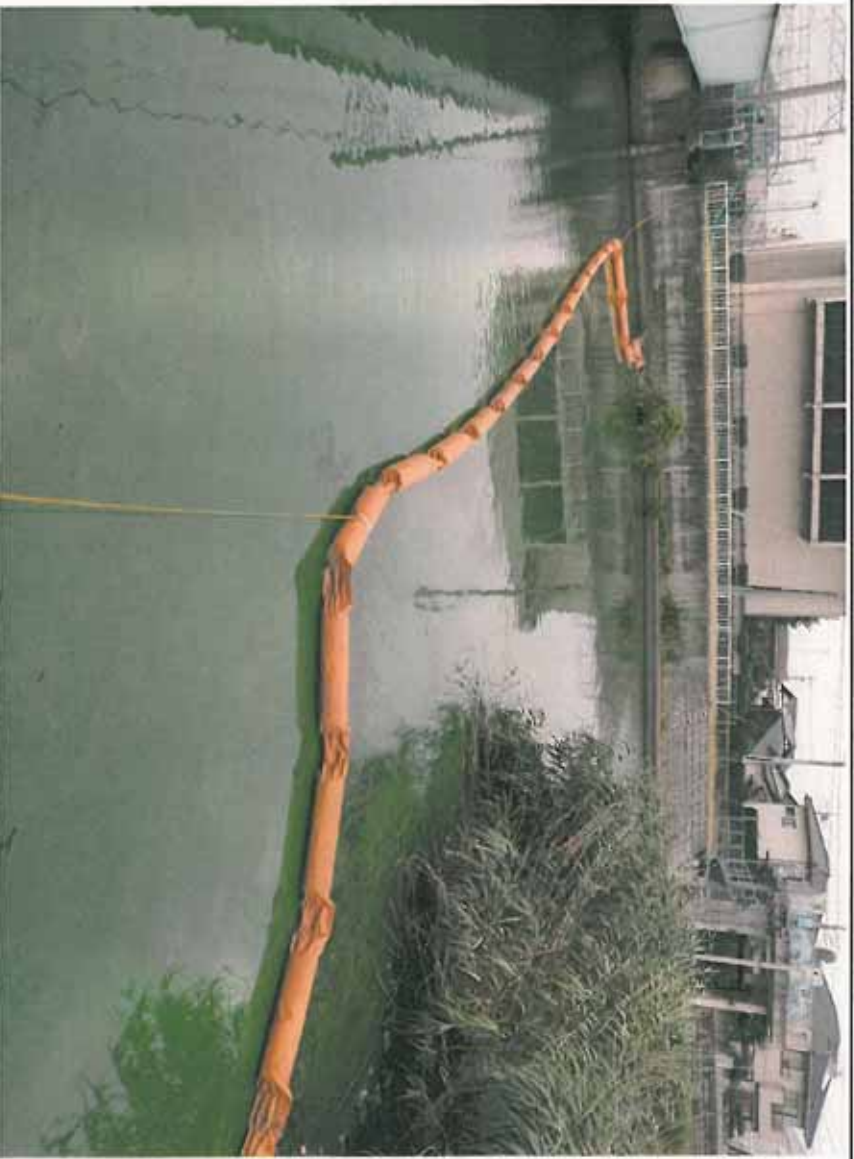
西浦中岸2.75km+40m(常磐線橋梁下) レベル4 15.25確認

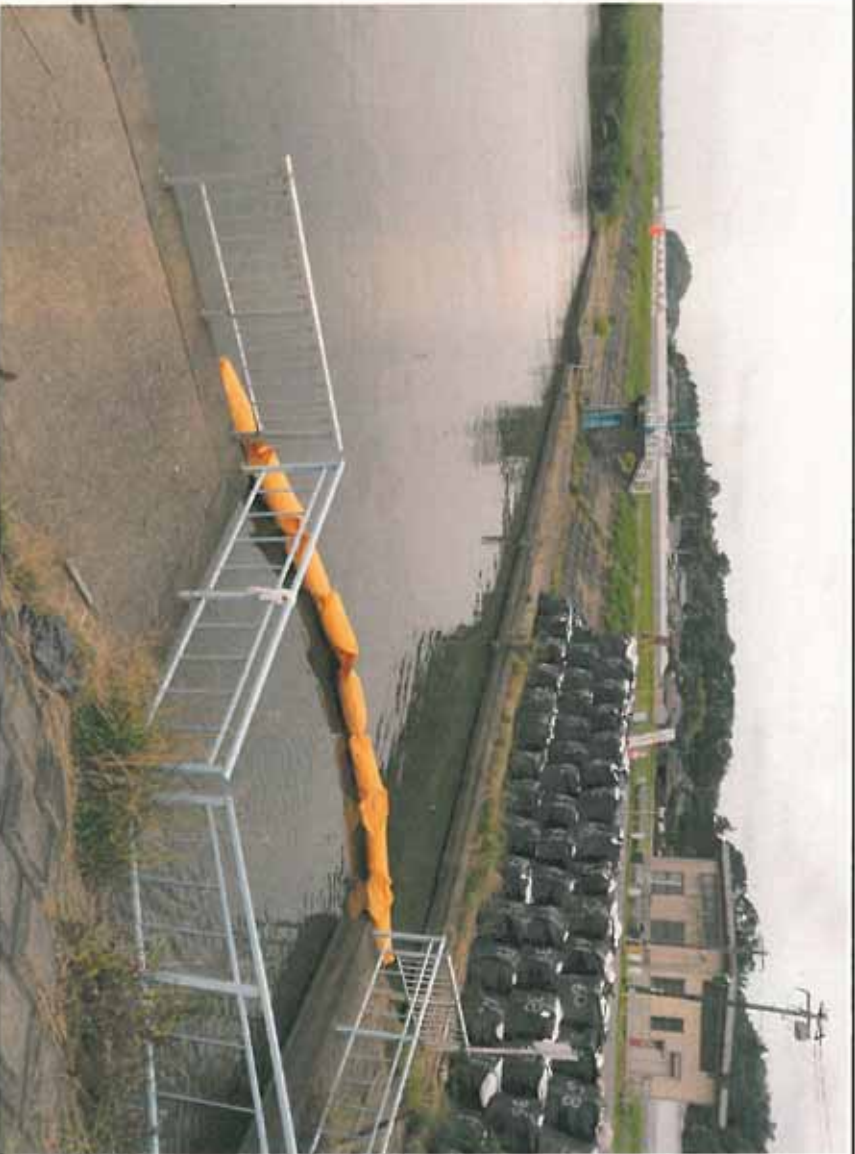
西浦中岸36.50km-70m レベル3~4

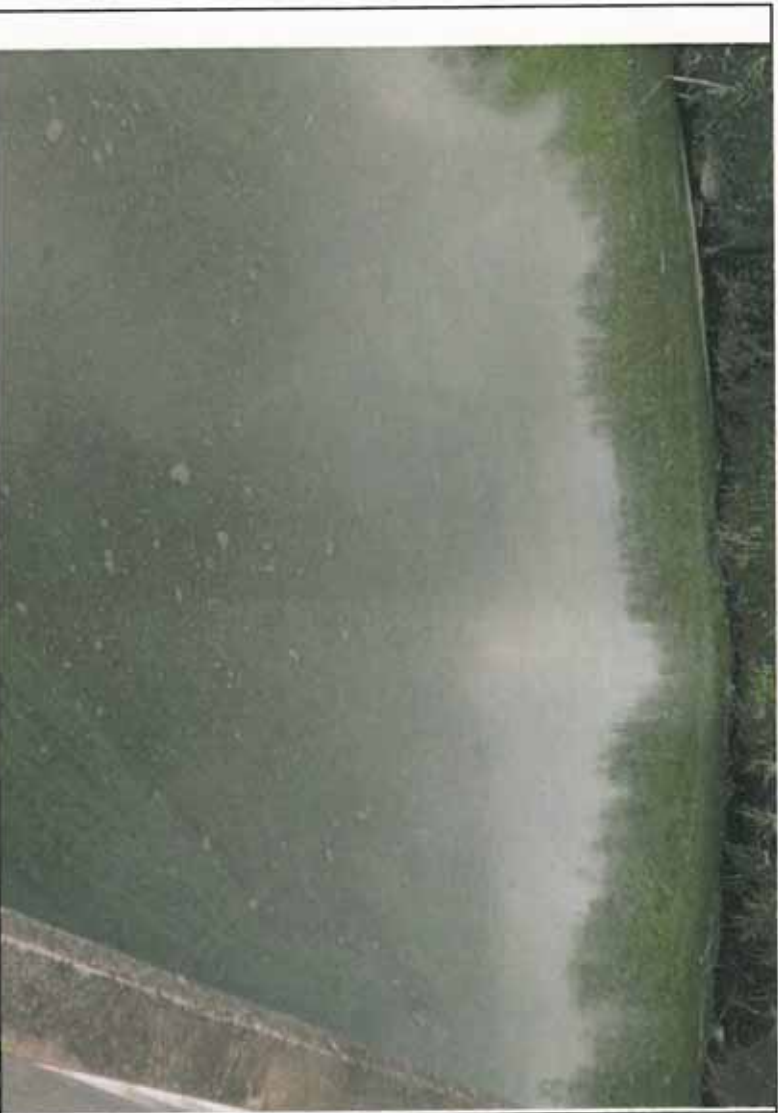
西浦左岸34km-100上高崎樋門前 レベル2~4 無臭

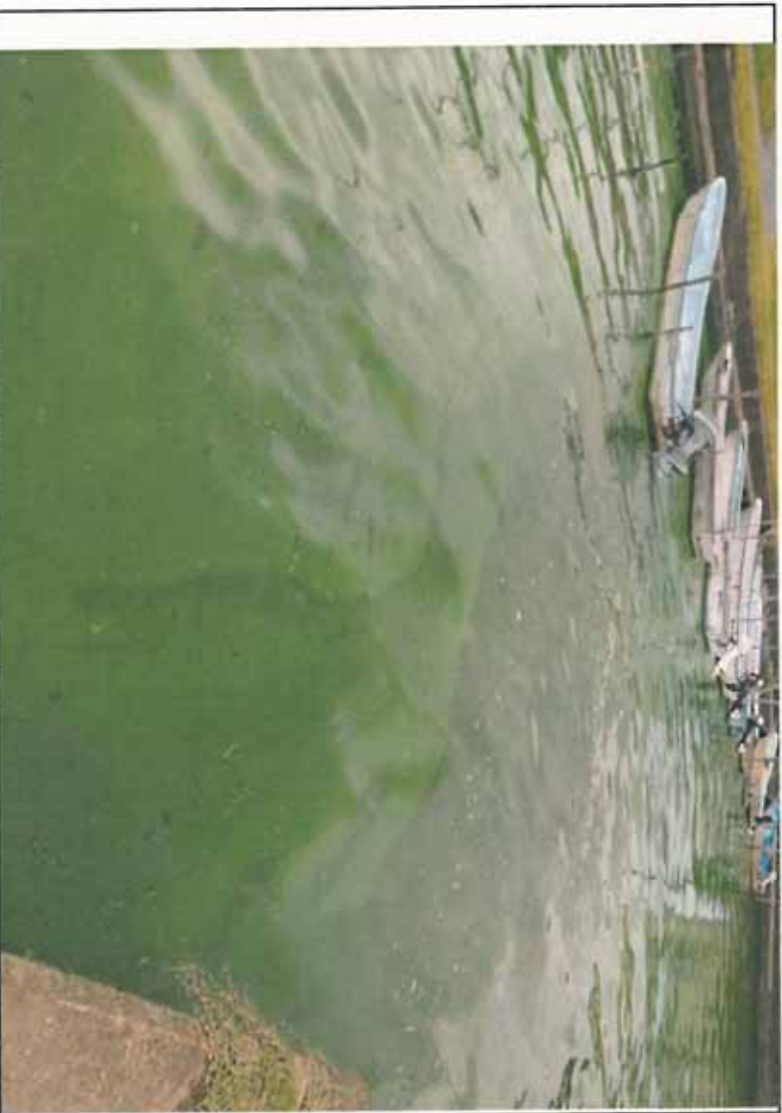
西浦左岸33km+100上高崎舟溜り レベル3~4 無臭

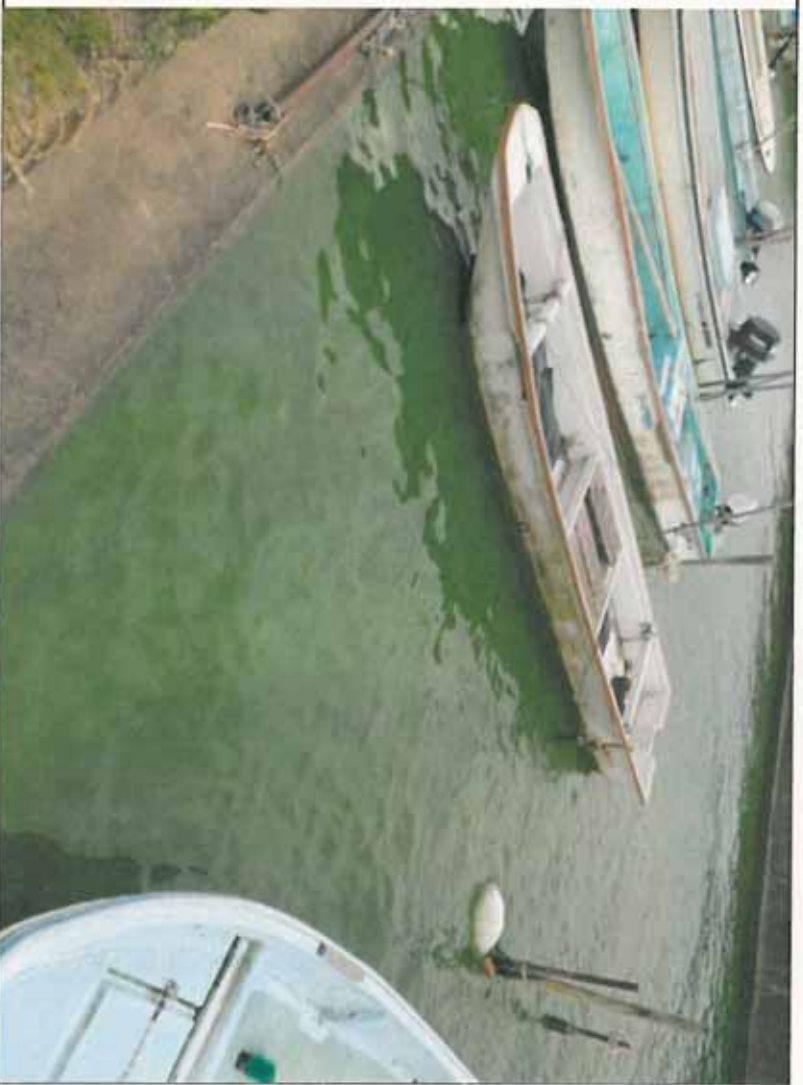
西浦左岸33km+100上高崎舟溜り レベル3~4 無臭

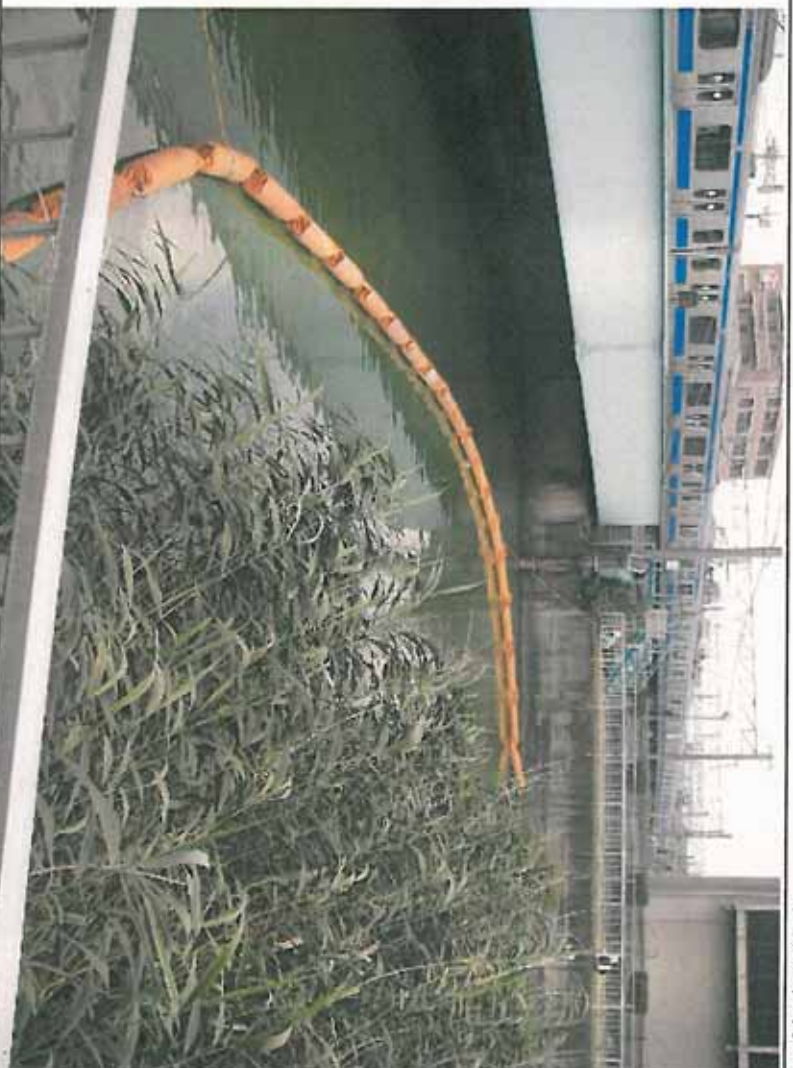
西浦中岸2.75km上40m(常磐線橋梁下)アオコフェンス展張(10:30完了) レベル4

| 対策内容 | 対策場所 | 対策前の状況 | 対策後の状況 | 備考(回収量等) |
|---|---|---|---|---|
| アオコフェンス設置 | 新川河口 | レベル4 | | |

- 6月22日(金)より水面清掃船(アオコ回収船)「水馬」を土浦港配備中。
- 7月11日(水)より「水馬」アオコ回収作業開始。
- 土浦港内 作業船3艘によりアオコ攪拌・流送作業実施。
- 7月11日(水)新川河口にアオコフェンス(H=300、L=40m)展張。

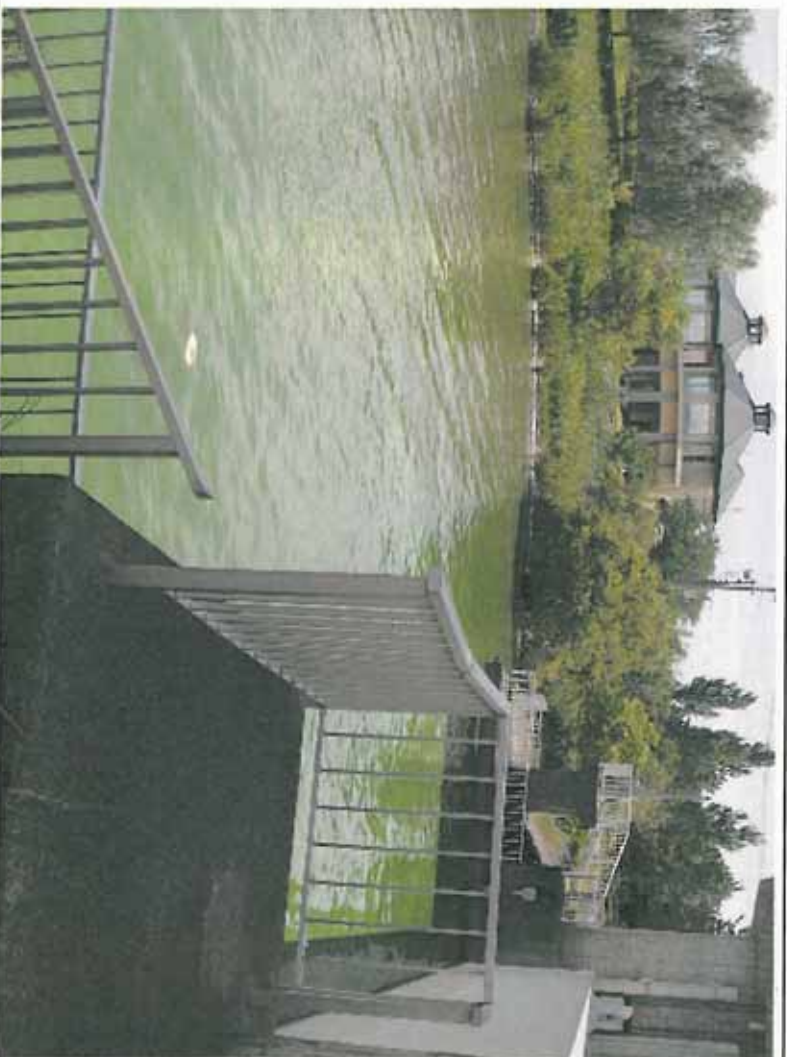
西浦右岸47.25km上50m(備前川水門) レベル4 水温29℃ 異臭無し

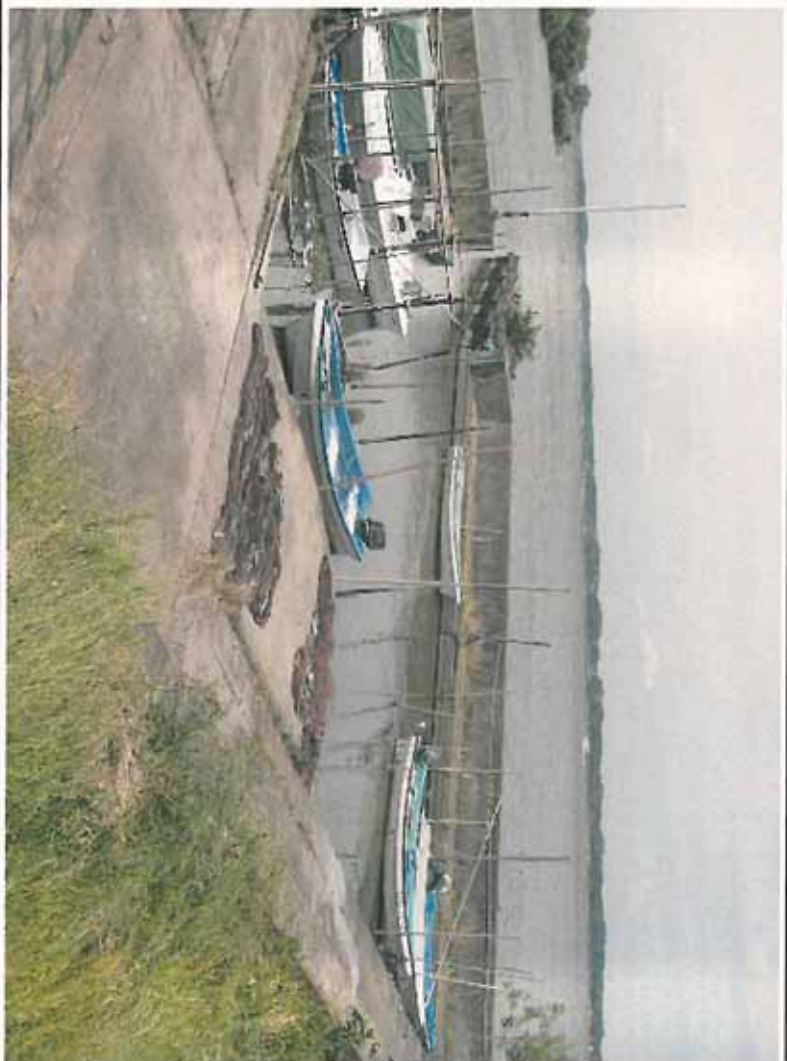
西浦右岸46.5km上70m(大岩田舟溜) レベル2

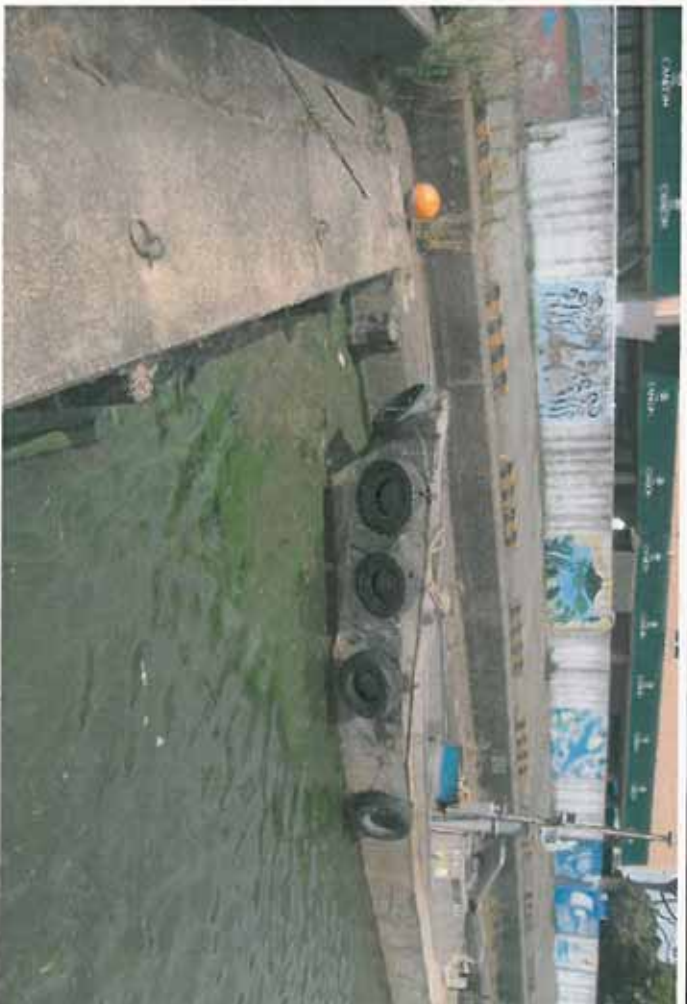
西浦中岸1.50km-100m レベル4 土浦港 作業船 攪拌・流送作業

| 対策内容 | 対策場所 | 対策前の状況 | 対策後の状況 | 備考(回収量等) |
|---|---|---|---|---|
| アオコ攪拌・沈降 | 土浦港 | | | |

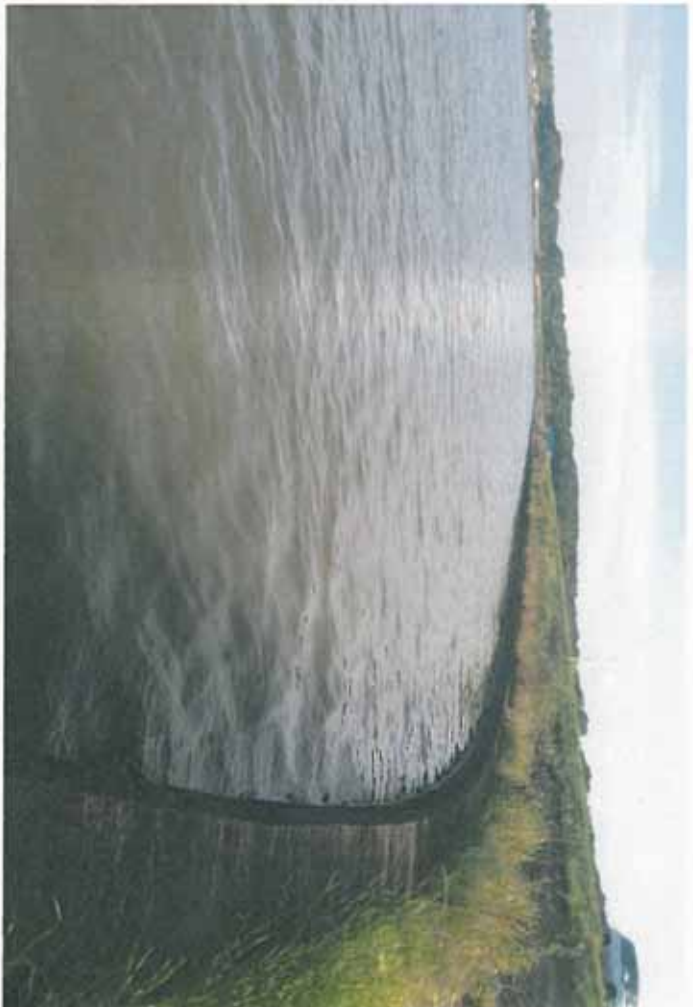
西浦中岸32.0km レベル3

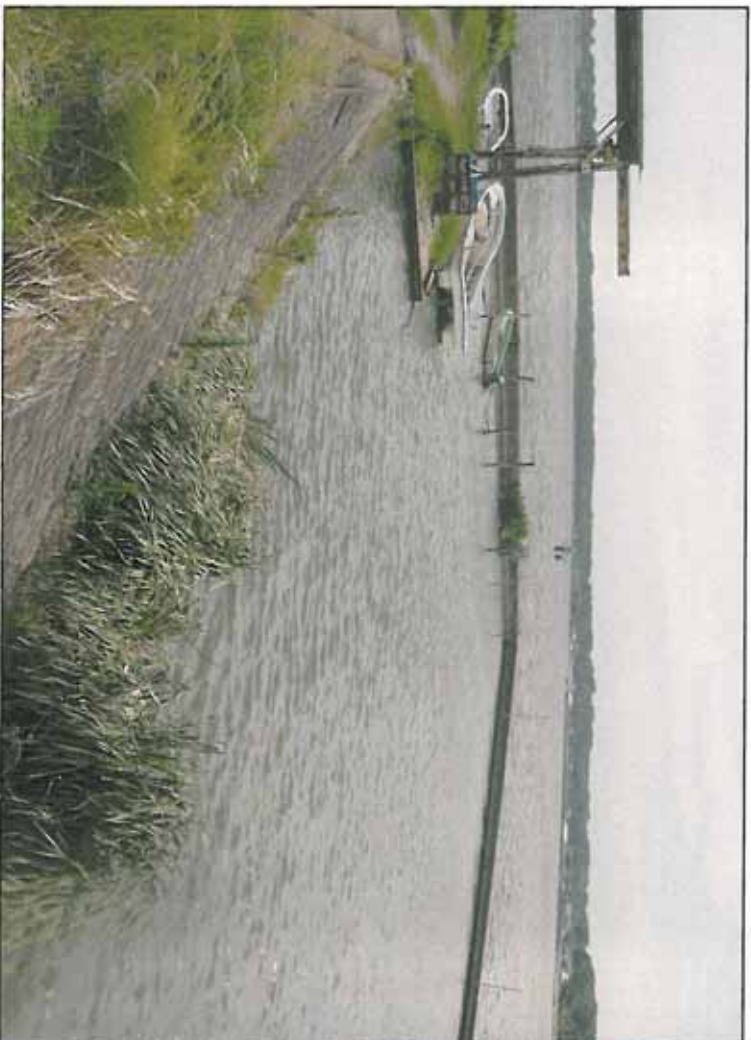
西浦左岸30.25k(平山舟溜り内) レベル2 無臭・におい有り

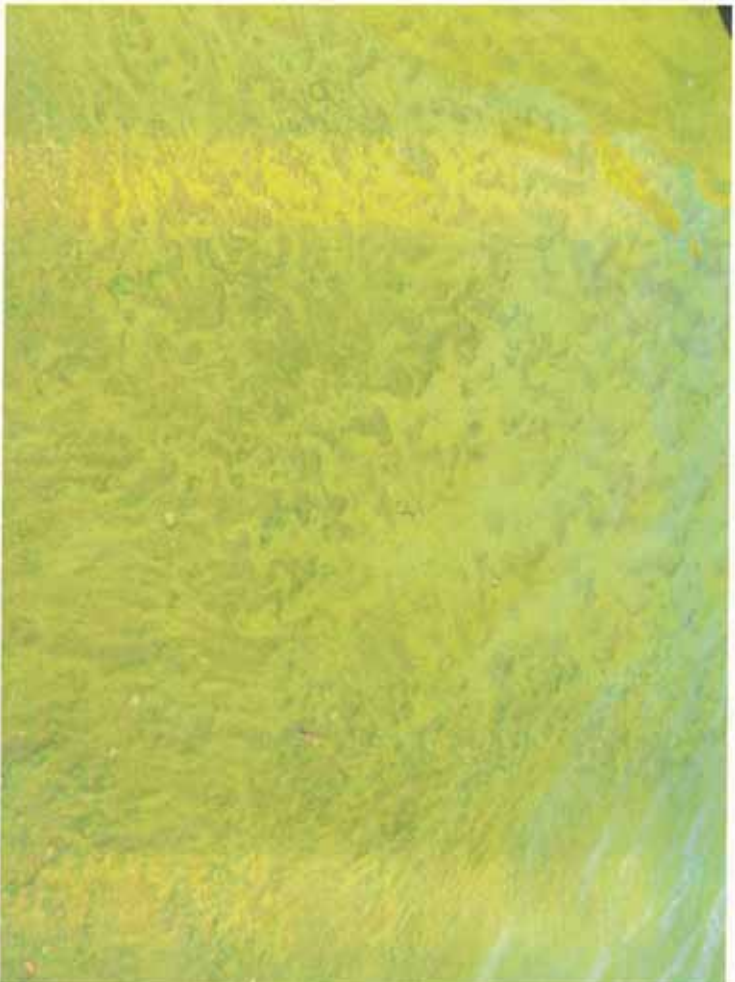
北浦右岸6. 75k大生原舟溜 レベル3 無臭・におい有り

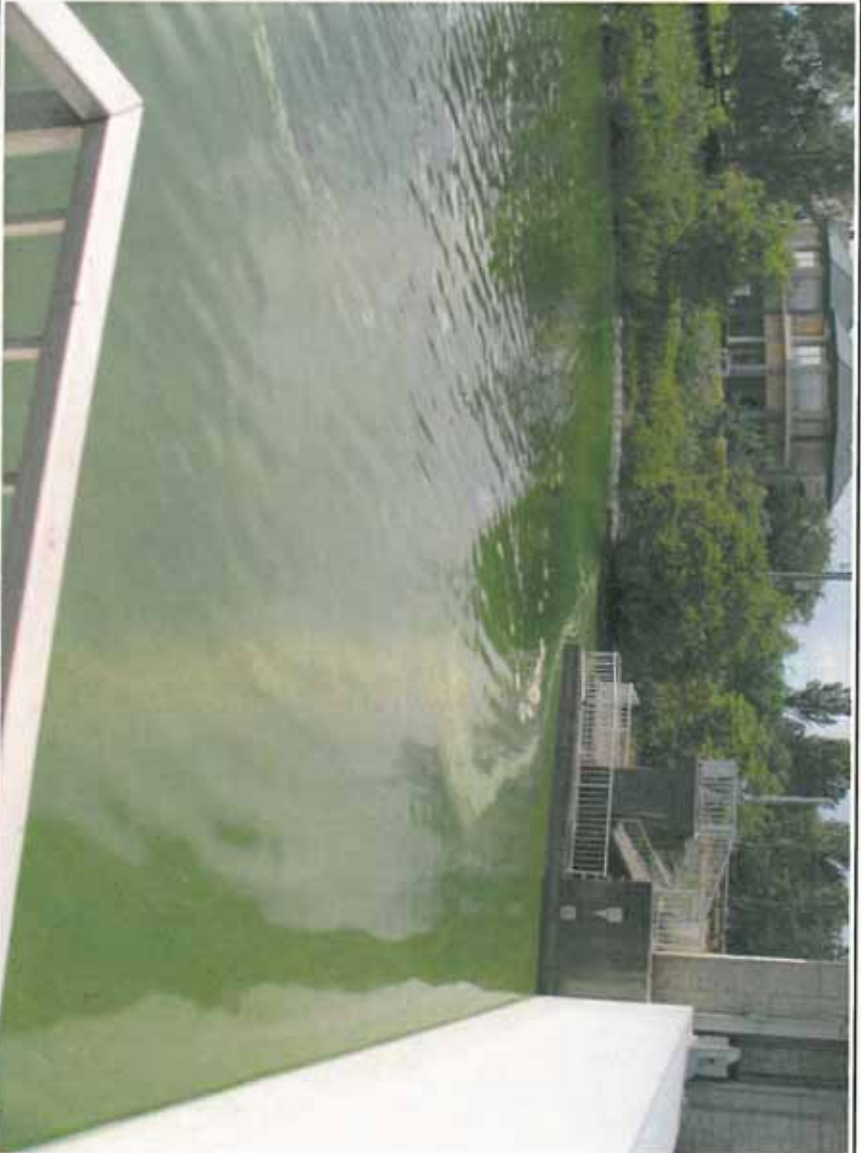
西浦右岸47.25km+50m 備前川 レベル4
