西浦アオコ発生・対策状況日誌 平成24年7月18日(水)

北浦アオコ発生・対策状況日誌

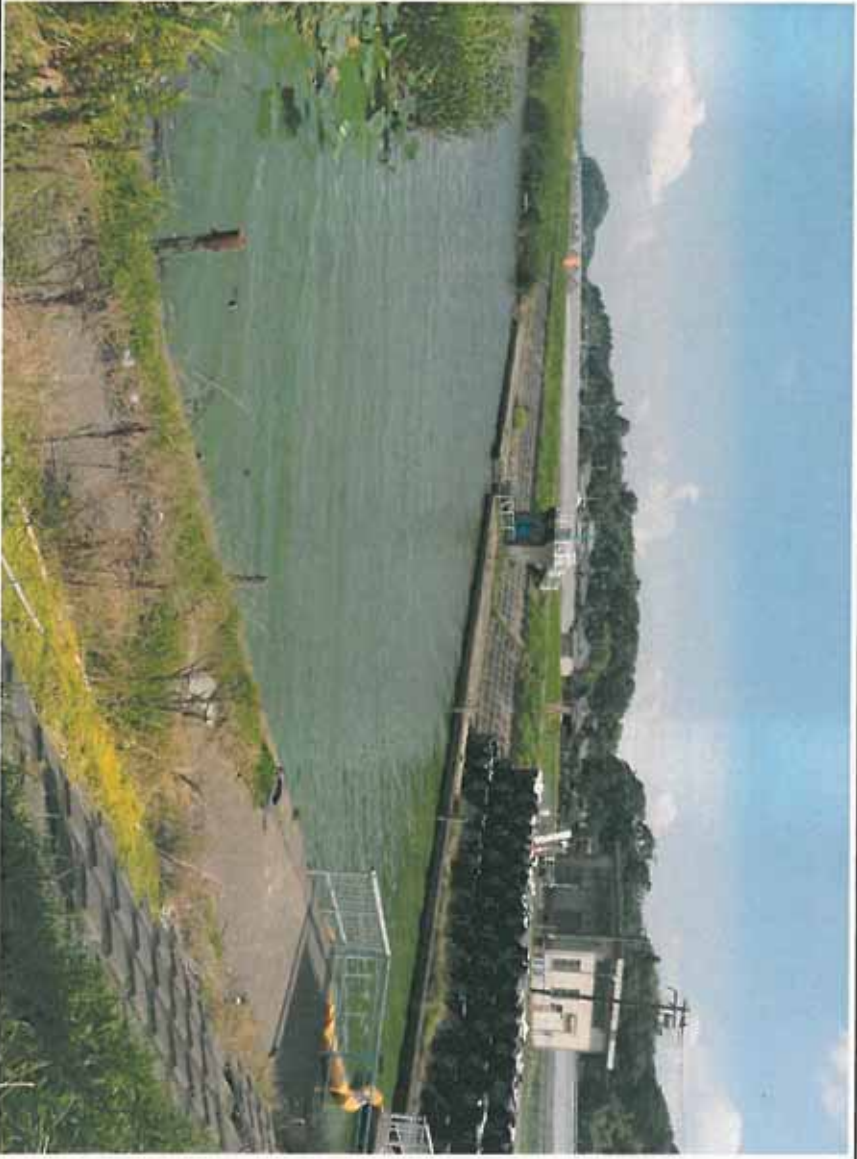
西浦中岸36.50km-50m レベル4

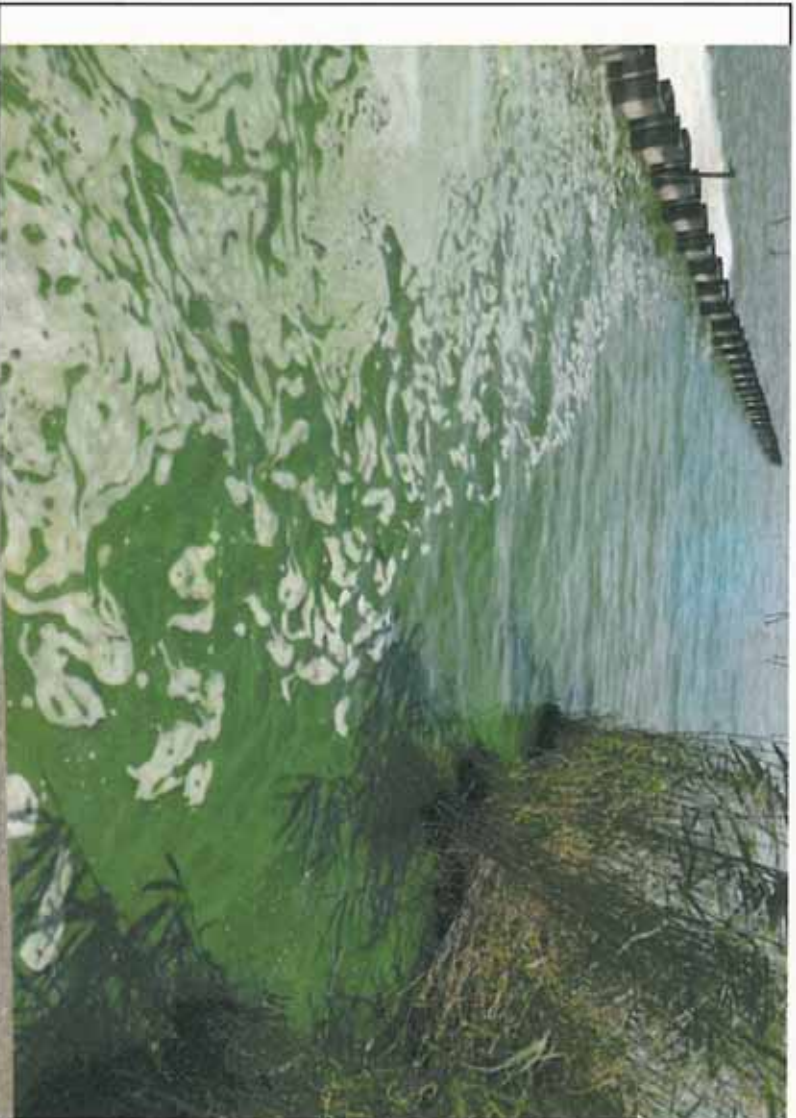
西浦左岸27km+100

レベル3～4 無臭

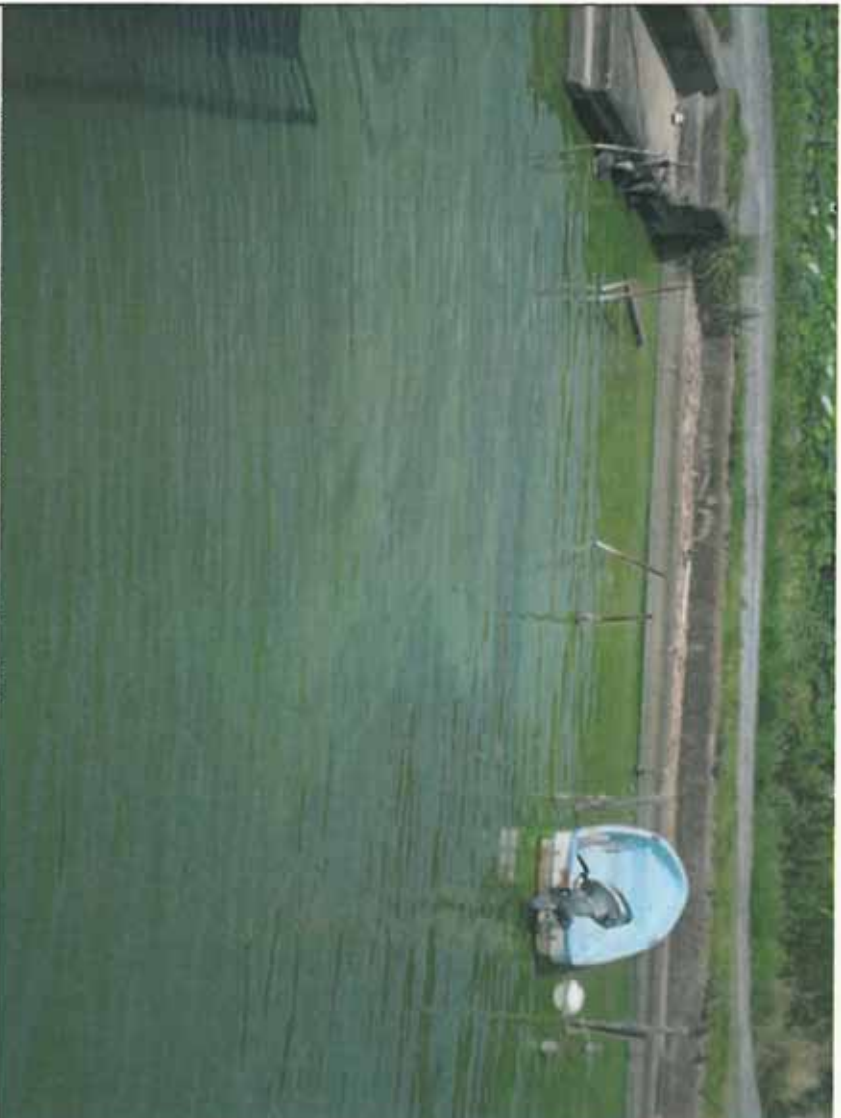
西浦左岸33km+100上高崎舟:レベル3~4 臭い有り

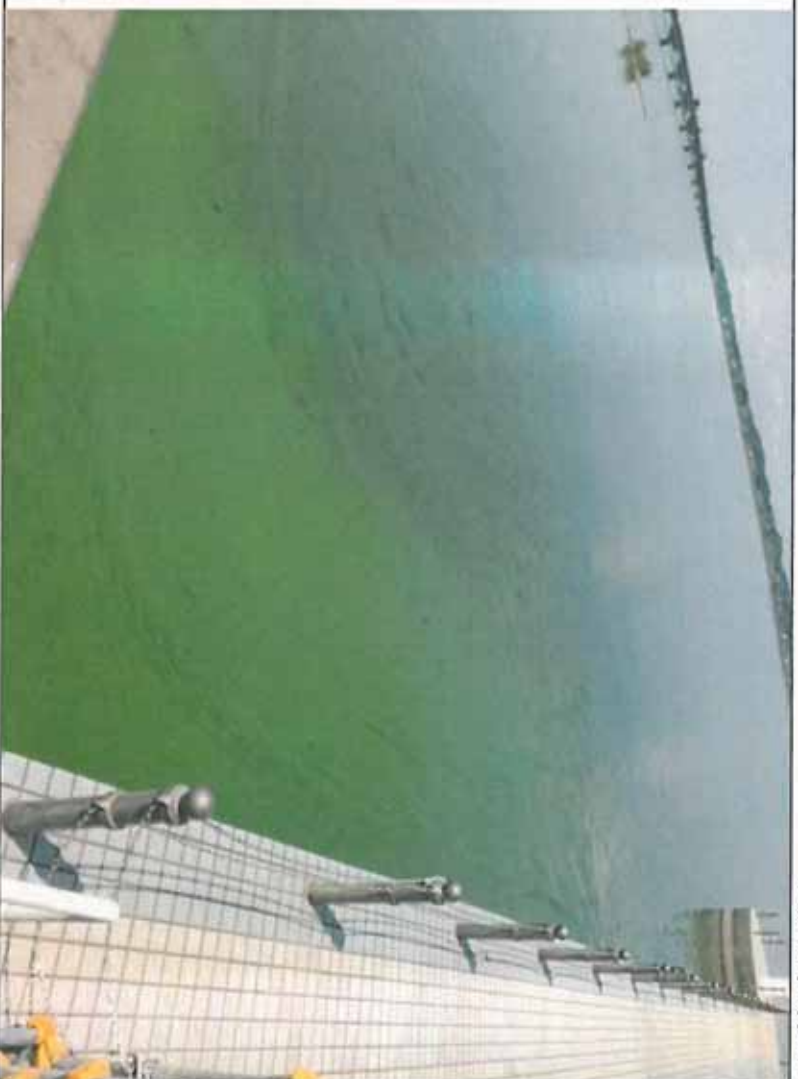
西浦左岸19.5km レベル2~4 におい有り

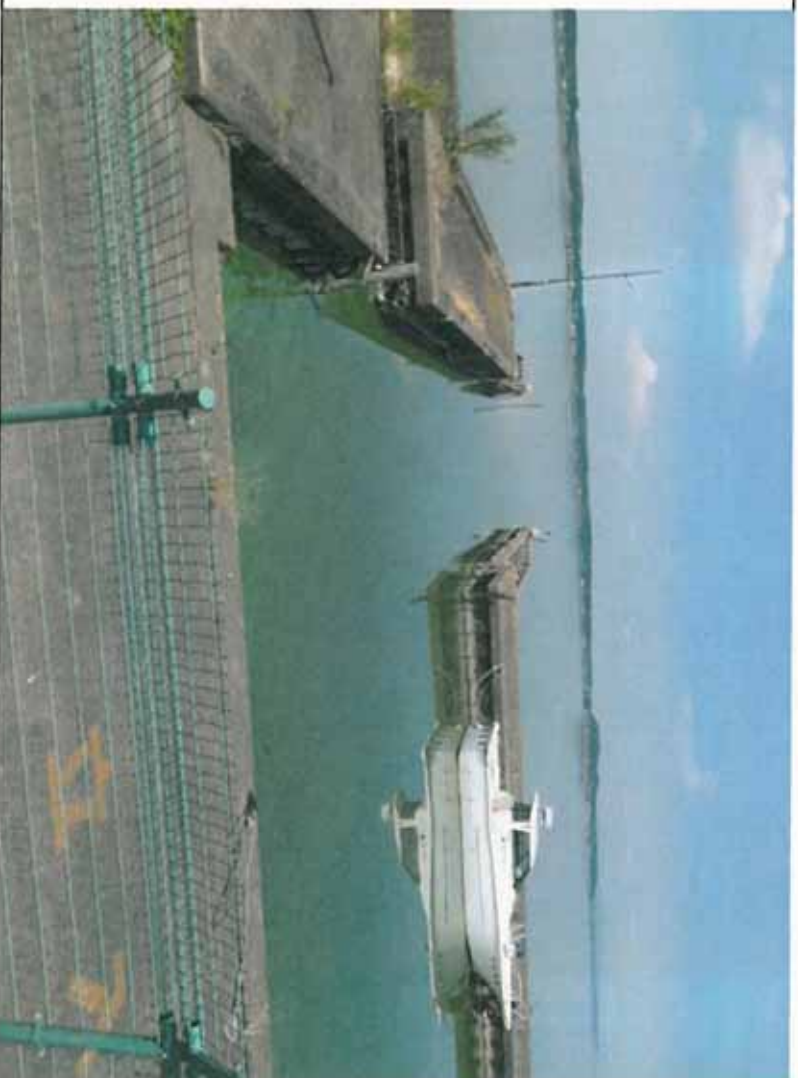
西浦左岸19.5km+50 レベル3~4 におい有り

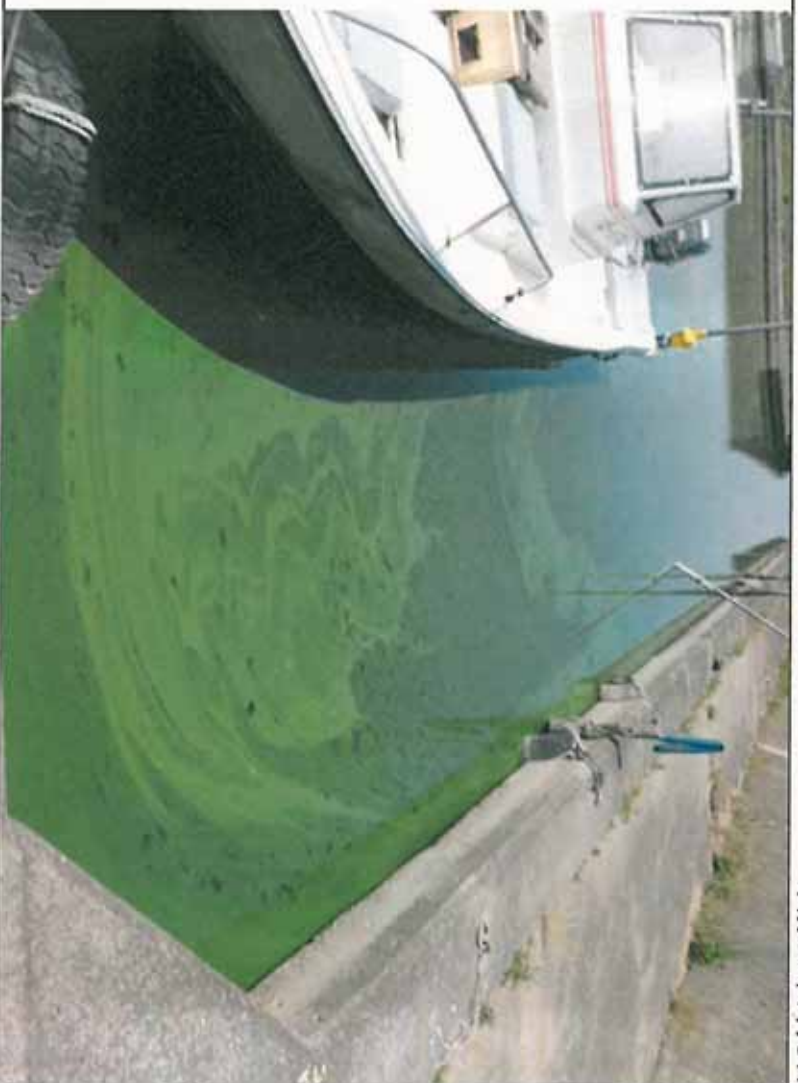
西浦左岸22. 5km

レベル2~4 におい有り 境舟溜り

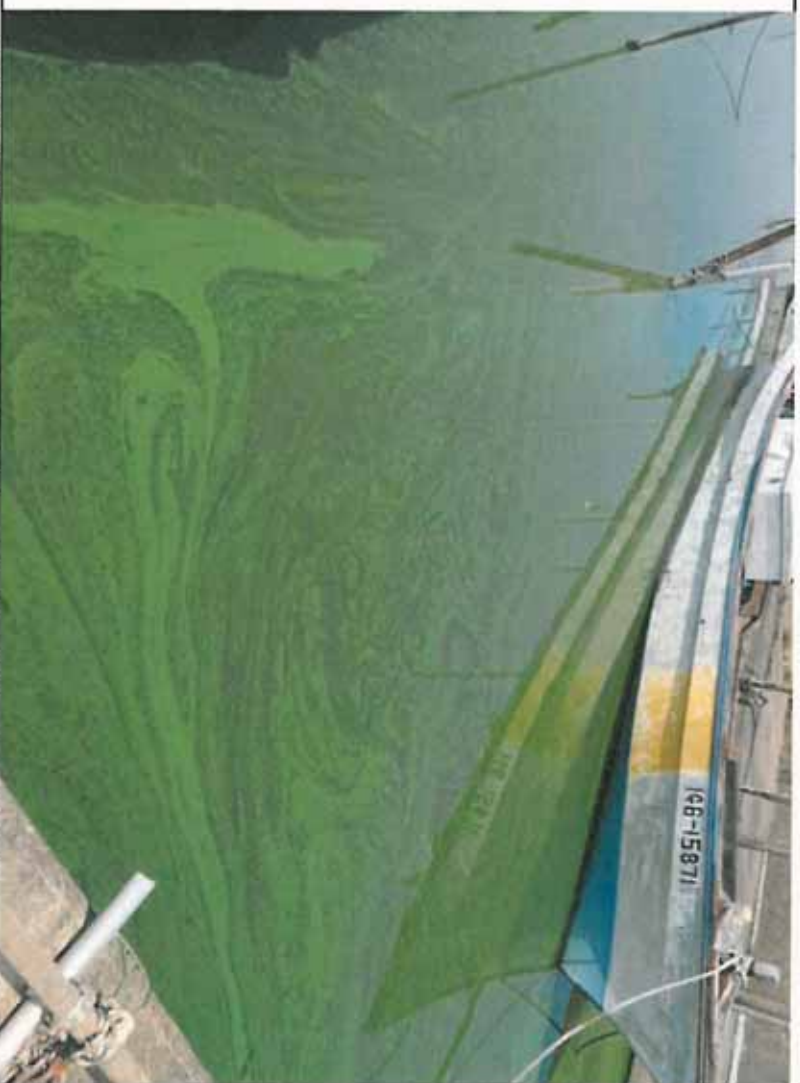
西浦左岸23. 5km

レベル3~4 におい有り 八木崎舟溜り

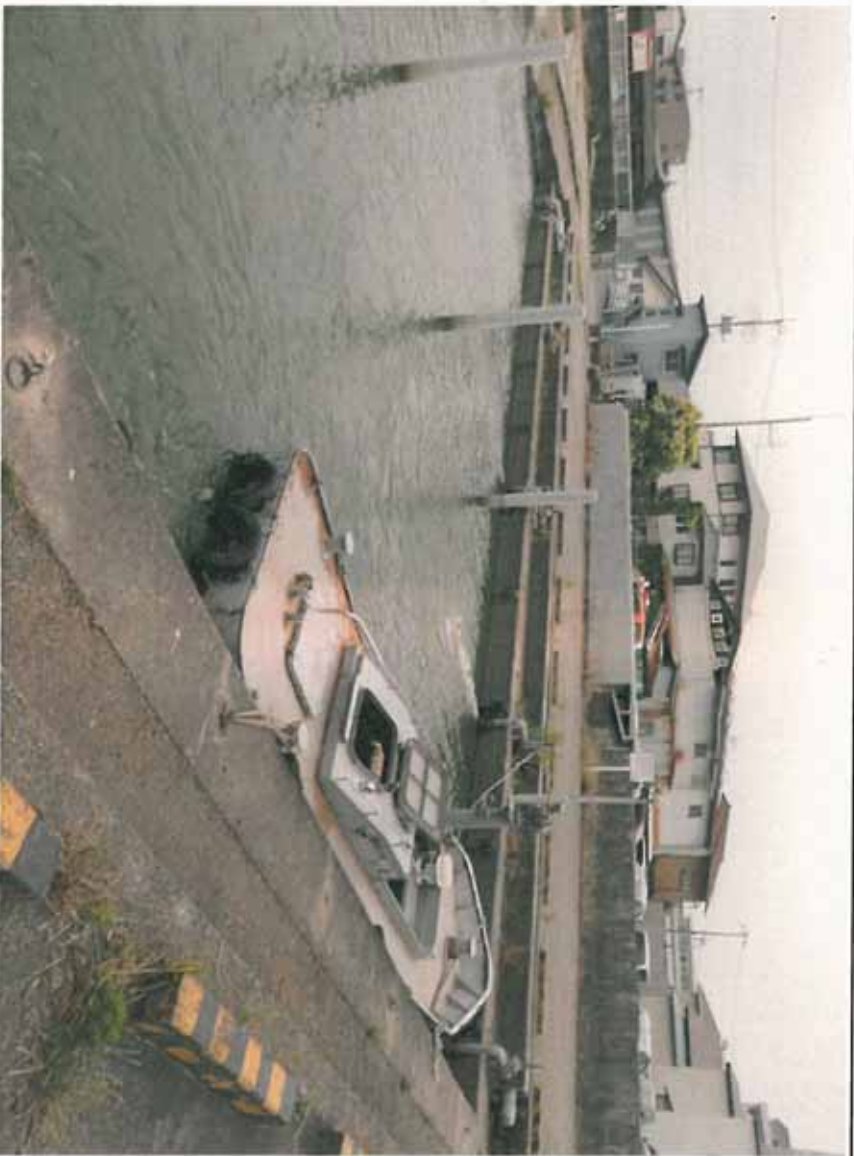
西浦中岸1.25km+200m レベル2~3

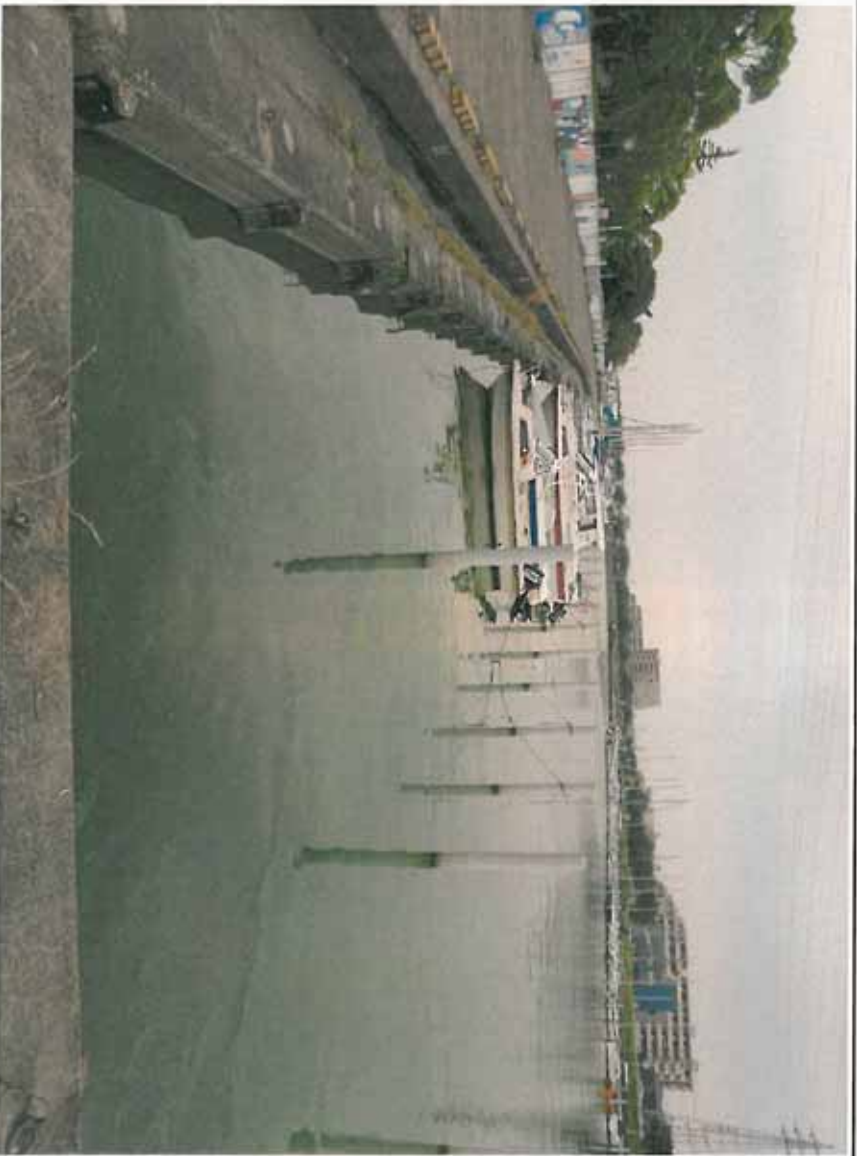
西浦中岸1.50km-100m レベル3~4

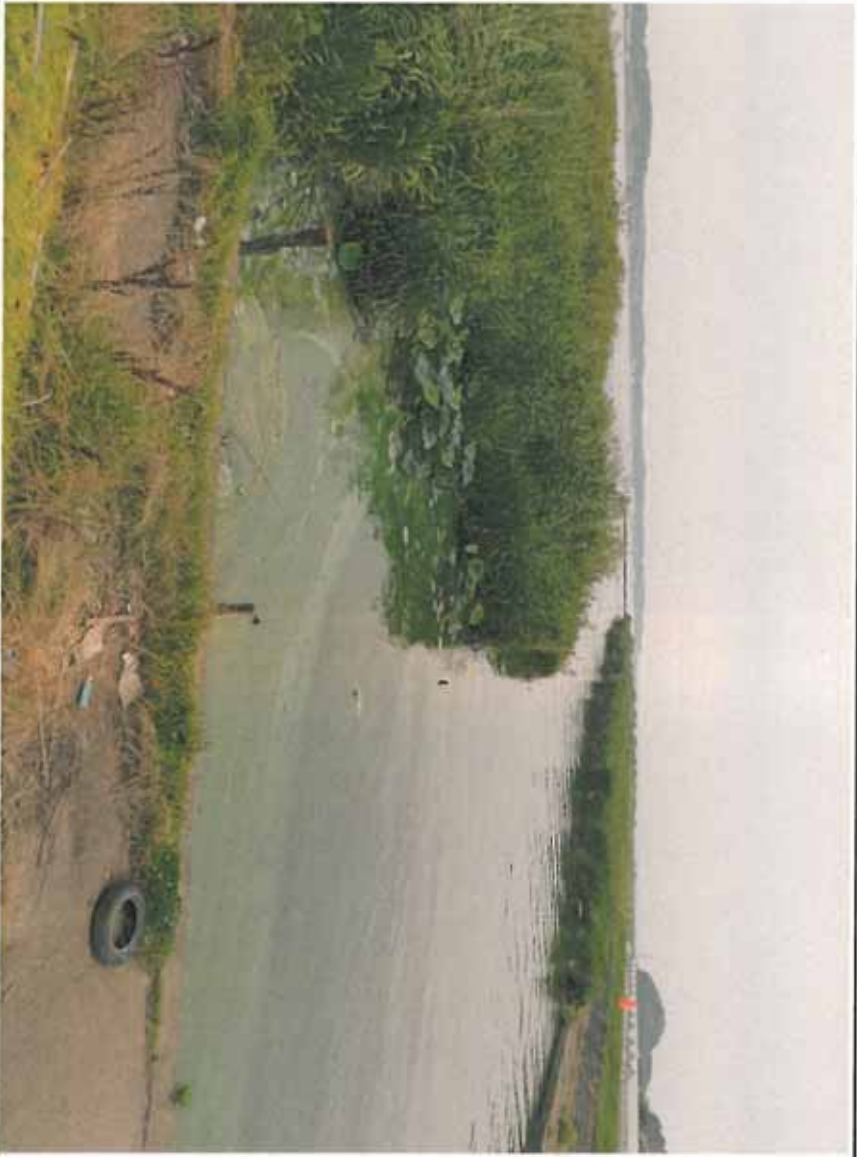
西浦中岸36.50km-50m レベル5~6

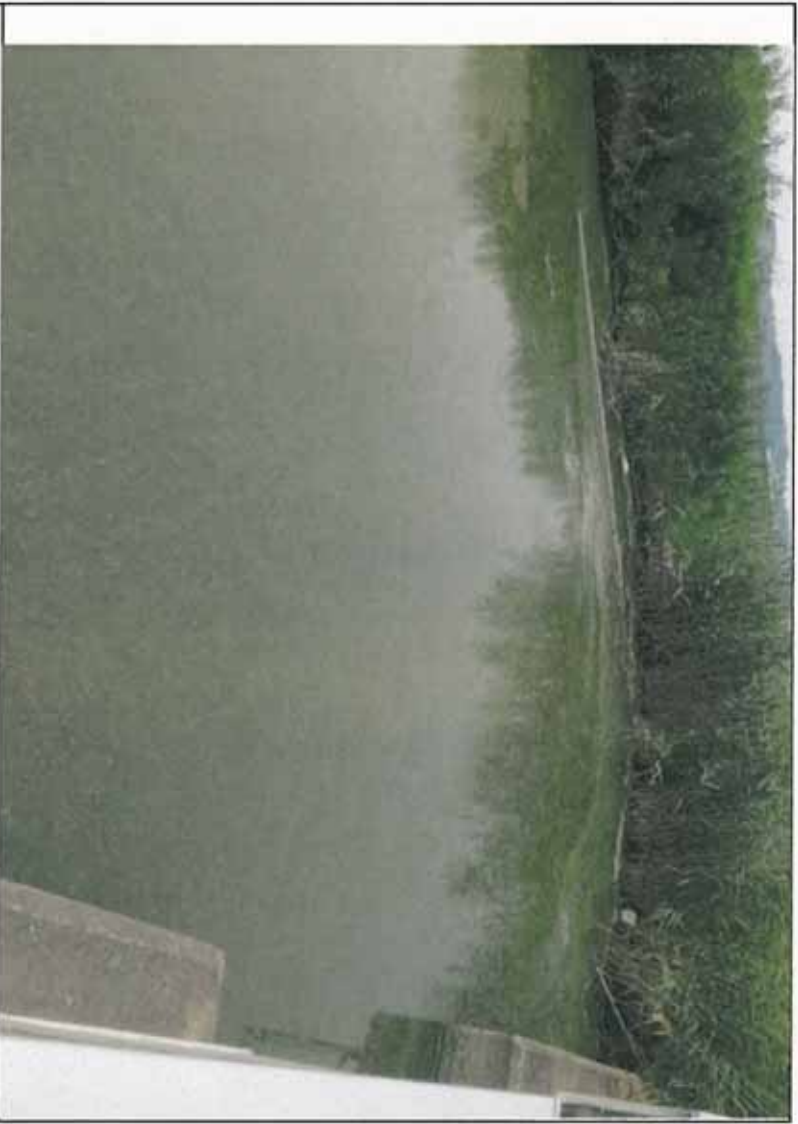
西浦左岸34km-100 レベル2~3 におい有り

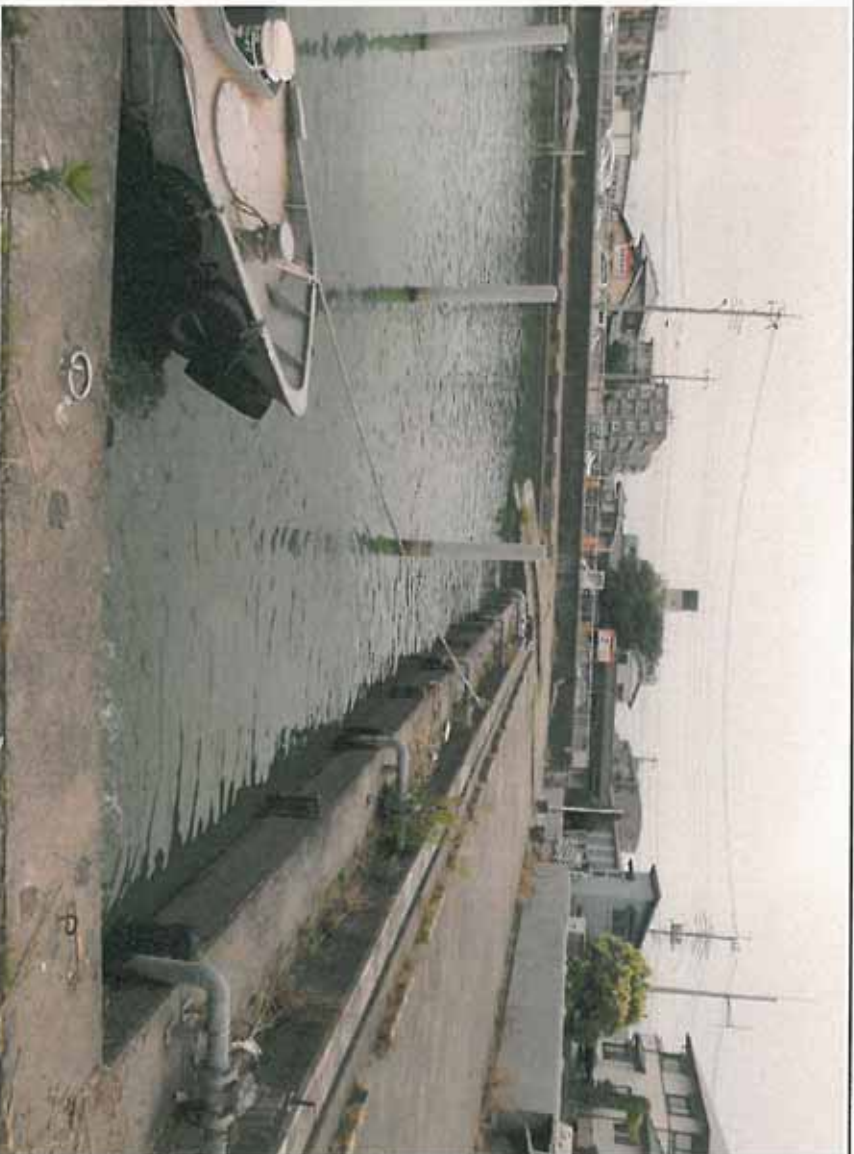
西浦中岸1.25km+200m レベル3~4

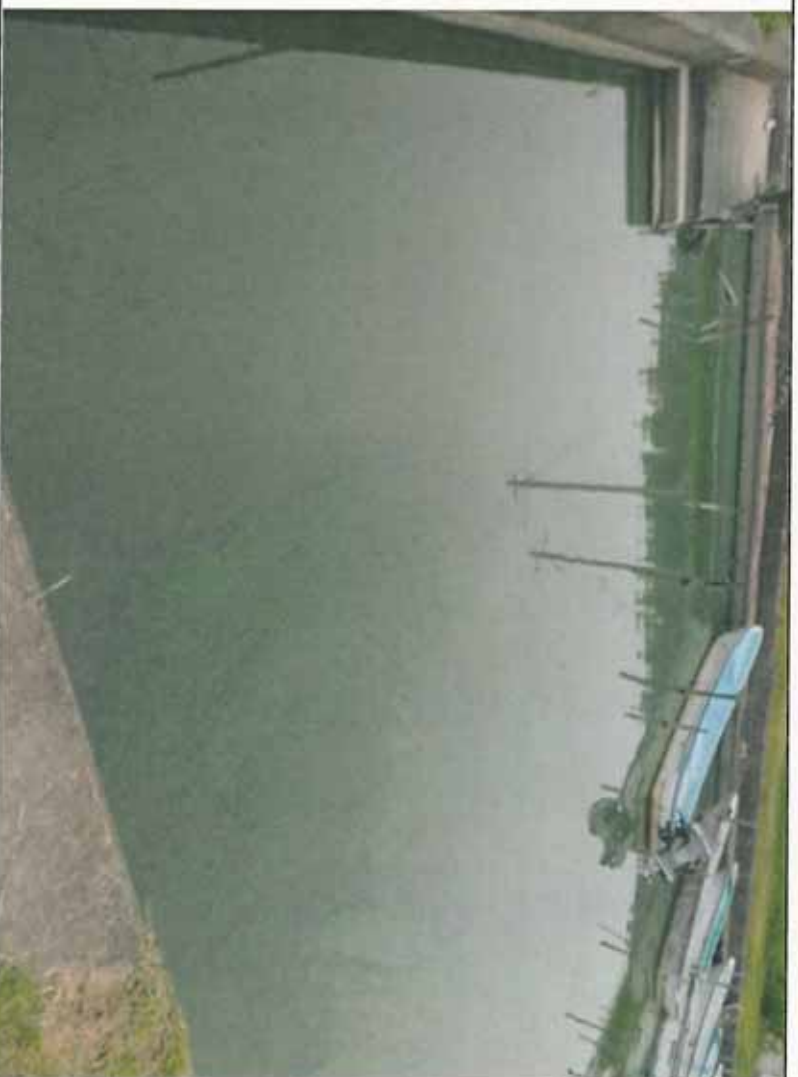
西浦左岸33km-100 上高崎レベル3~4 におい有り

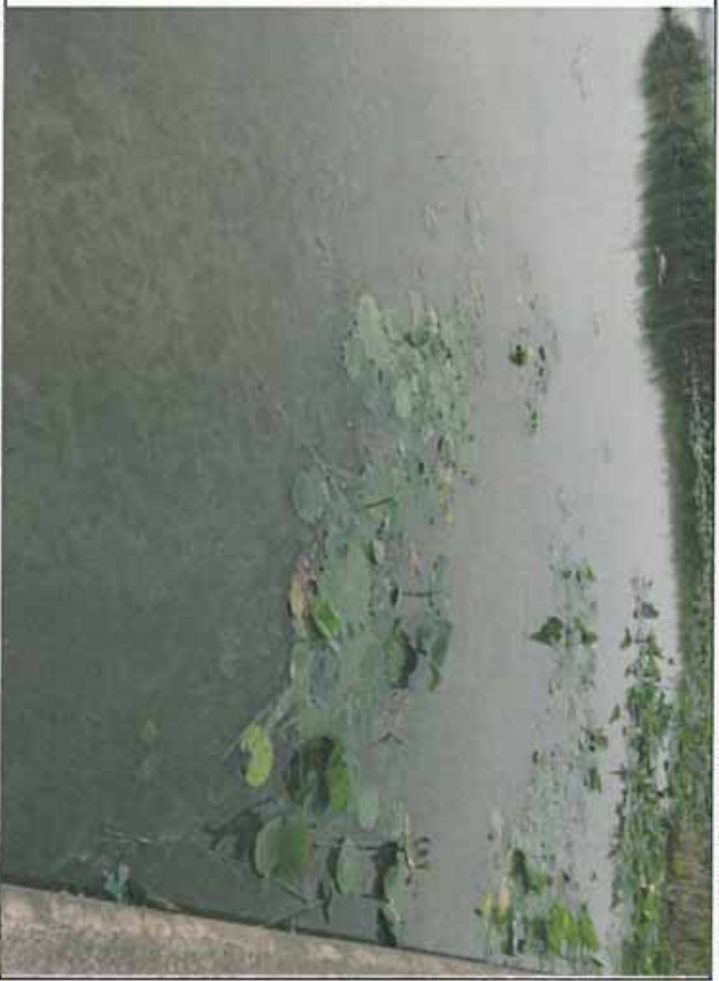
西浦左岸34km—40 レベル3~4におい有り

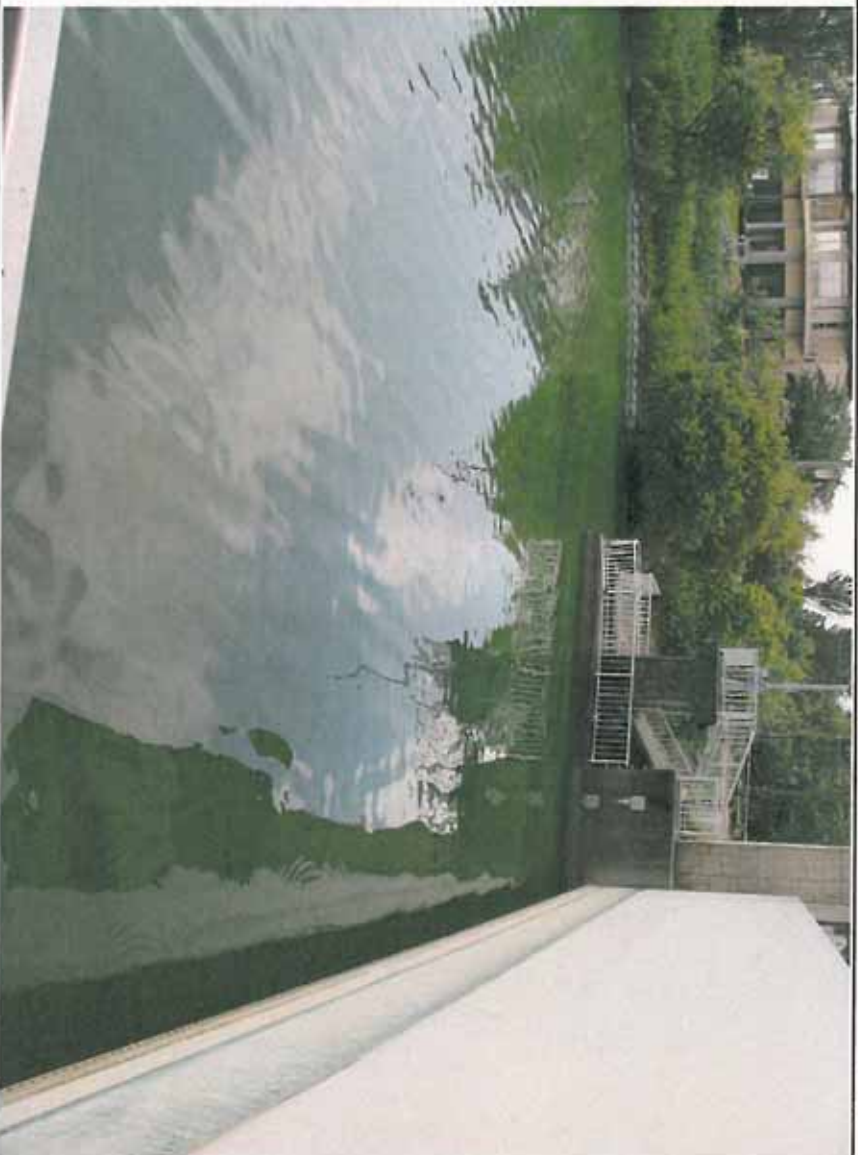
西浦右岸47.25km+50m 備前川 レベル4

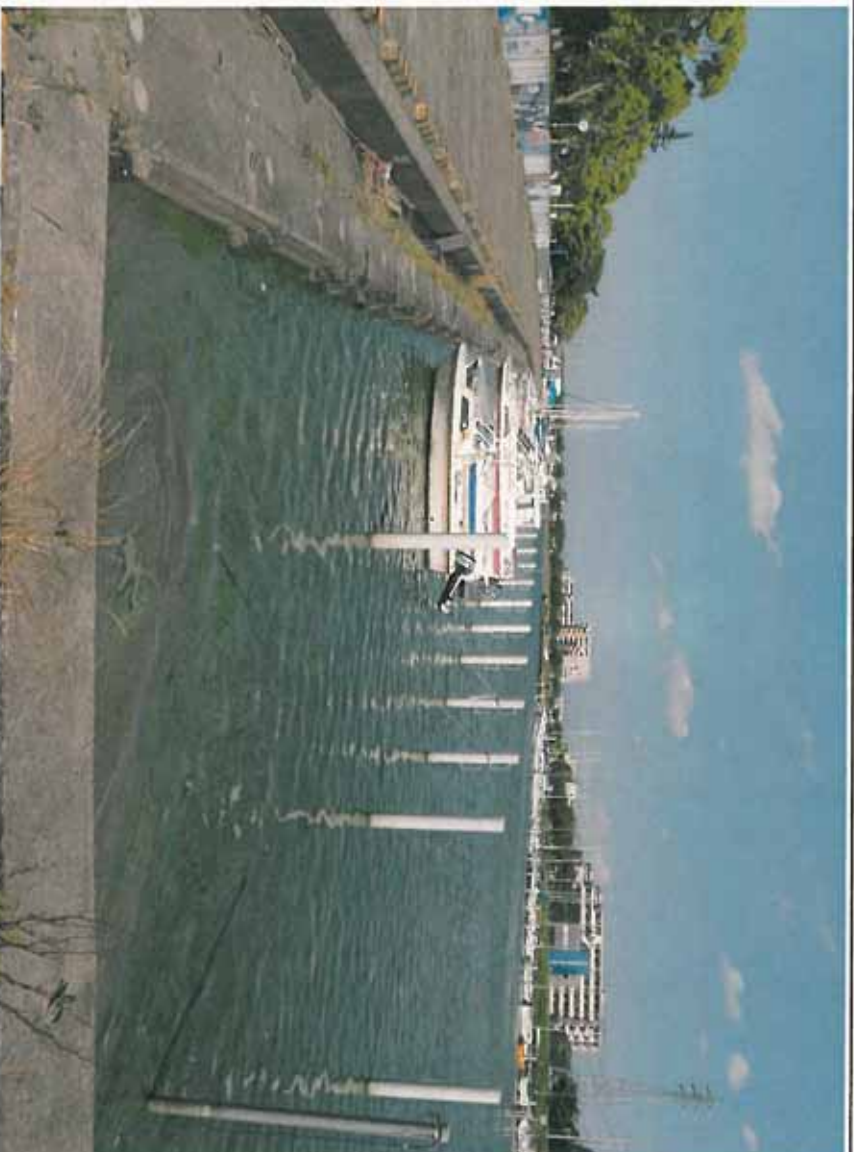
西浦中岸1.50km-100m レベル4

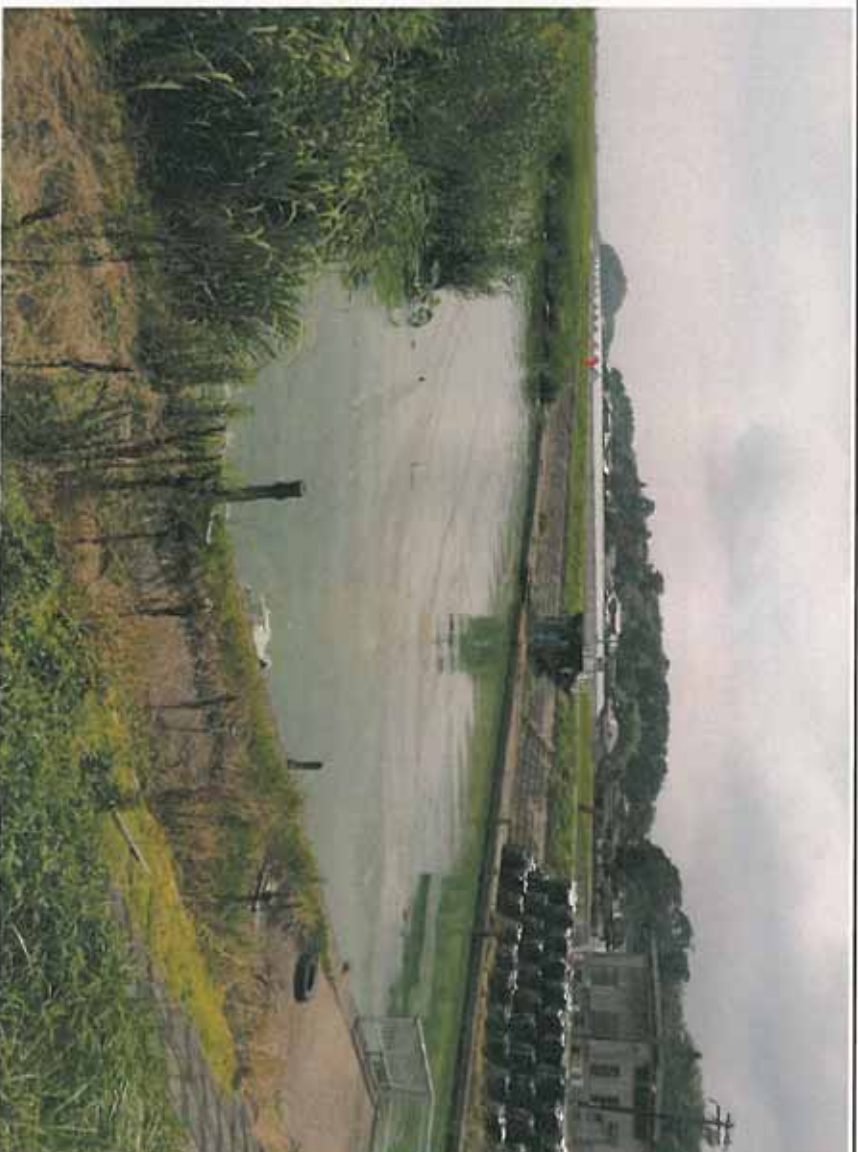
西浦中岸36.50km-50m レベル5

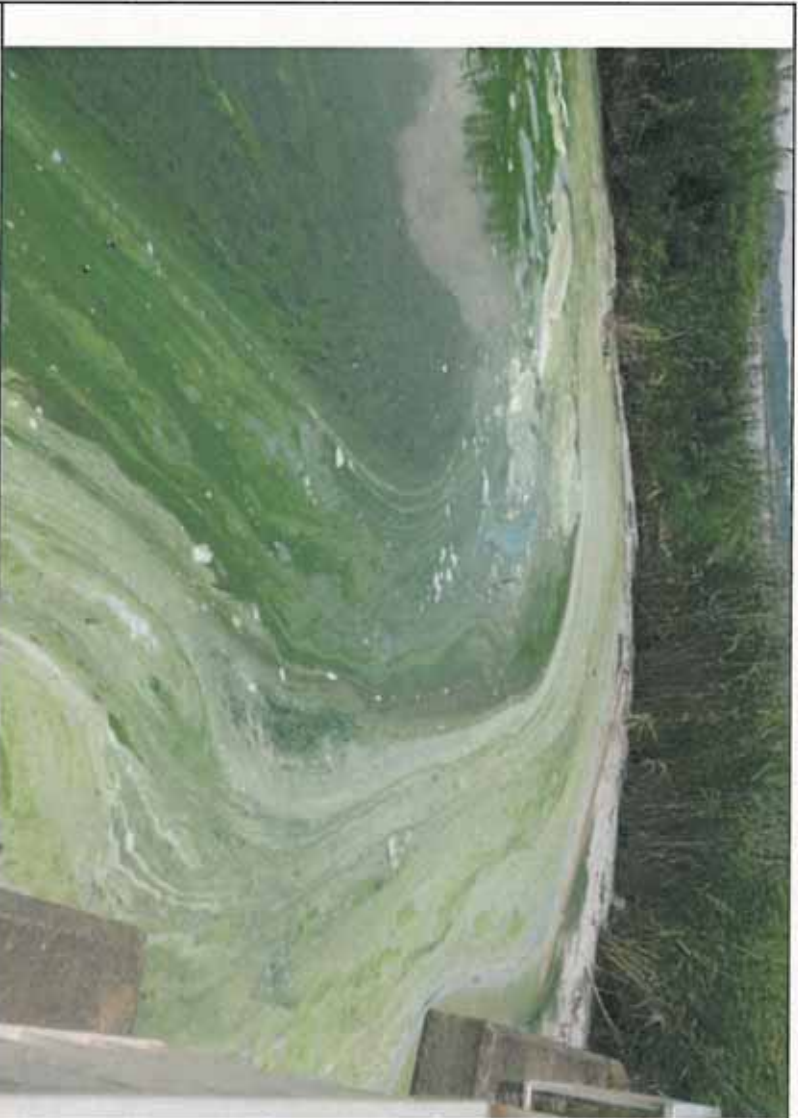
西浦左岸34km-100 レベル3~5 におい有り

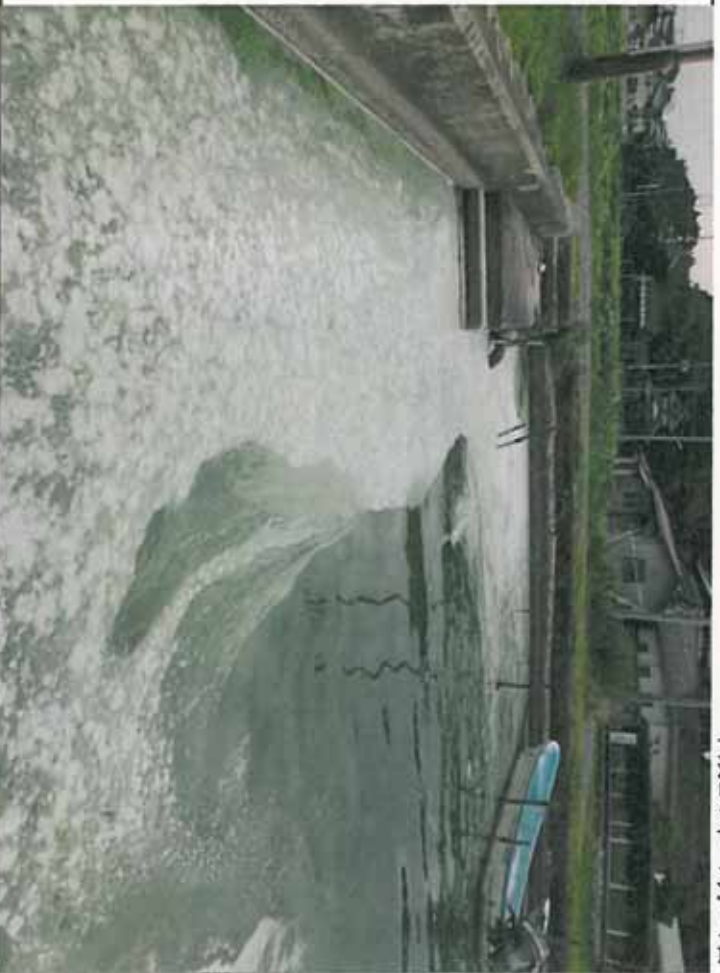
西浦左岸33km+100上高崎舟溜り内レベル3~5 有臭

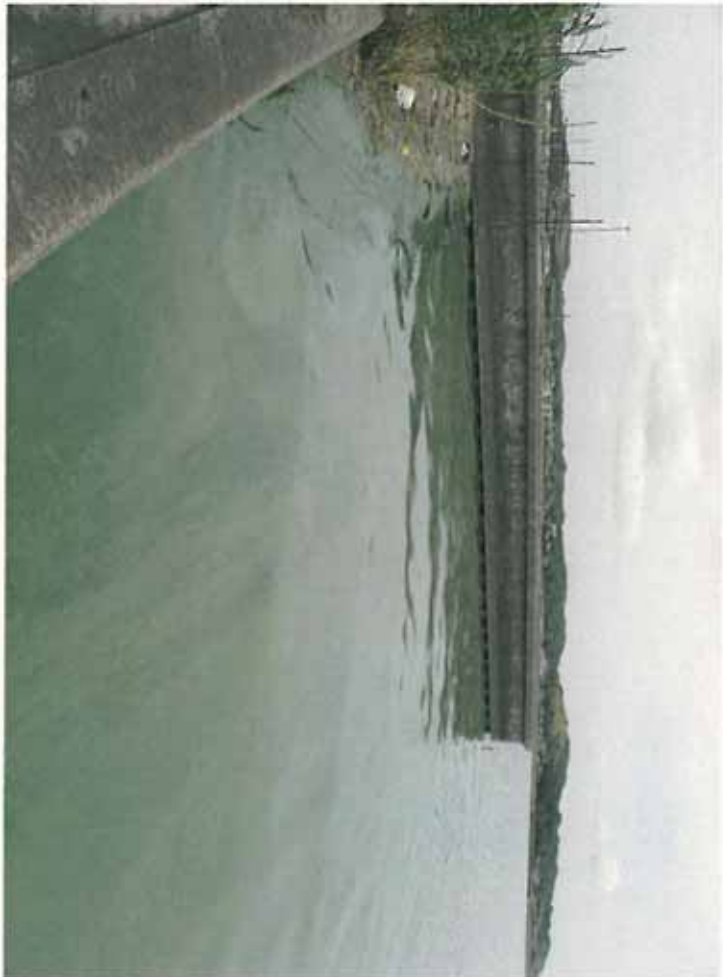
北浦右岸10.0km-80mレベル4 臭い有り

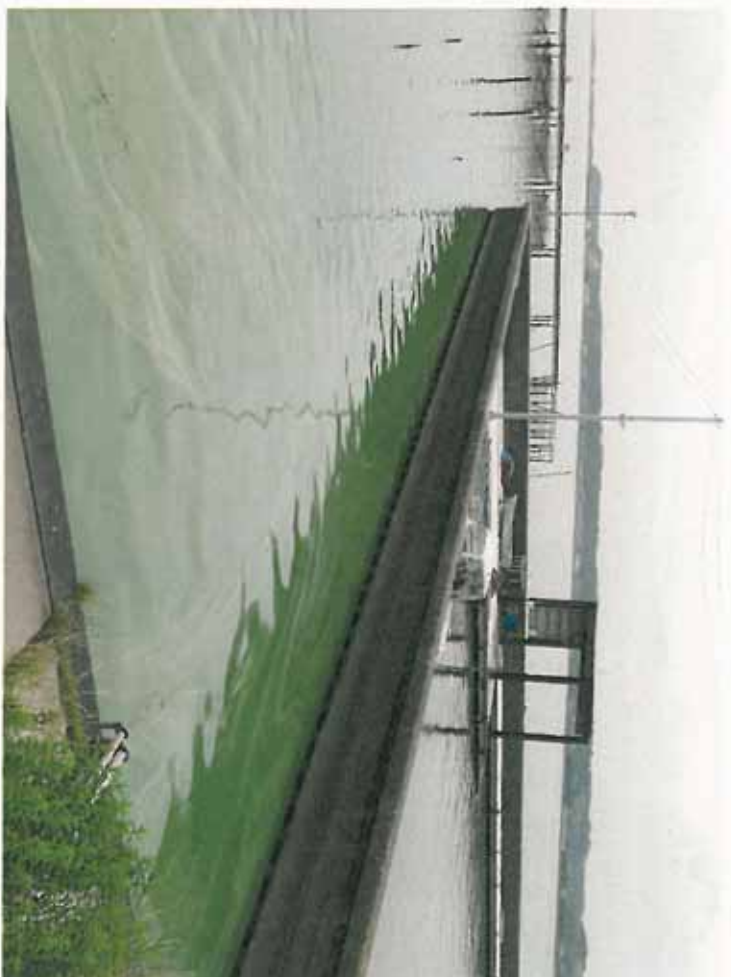
北浦右岸13.0km+30mレベル4 臭い有り

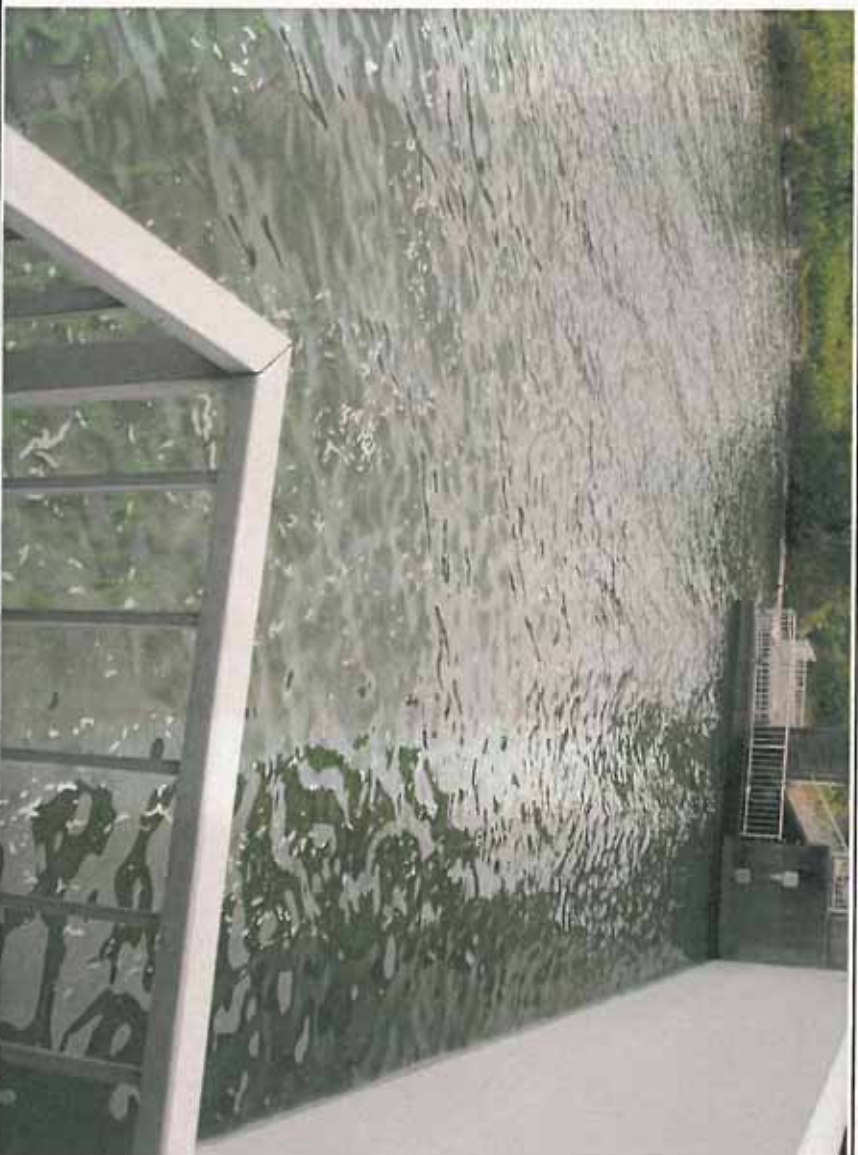
西浦右岸47.25km+50m 備前川 レベル3～4 備前川水門半閉操作(6月29日17:00～)
