## 7月29日アオコ対策状況

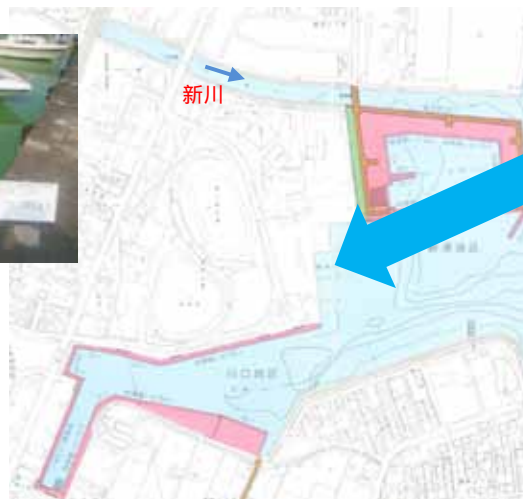
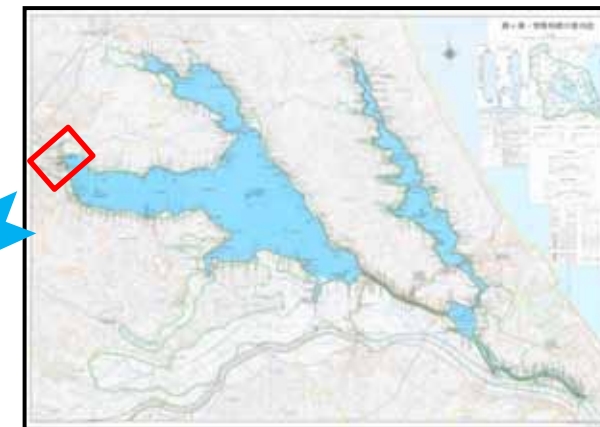
作業船によるアオコ攪拌作業

1. 対策箇所: 土浦港、新川上流
2. 発生状況: 土浦港内レベル4～5、一部6のアオコ発生。新川上流レベル4～5
3. 対策内容: 作業船3隻にて、攪拌作業。
4. 対策効果: 攪拌箇所についてはレベル3～4程度まで下がり、腐敗したアオコは攪拌された。また、午後から南風が強めに吹き出し、土浦港内が波立ちはじめ攪拌効果となった。
