8月1日アオコ対策状況

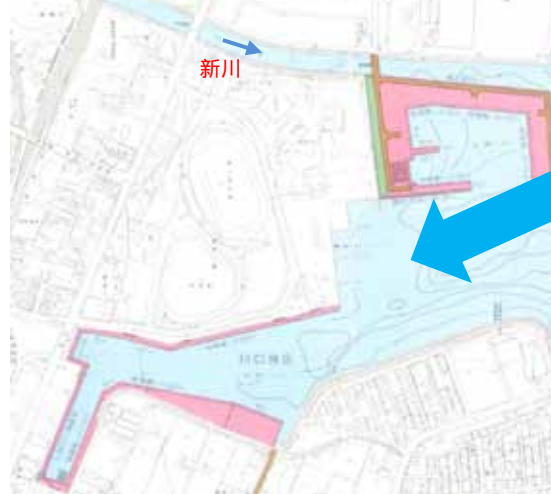
アオコ攪拌作業後

1. 対策箇所: 土浦港、新川上流
2. 発生状況: 土浦港内レベル4～5のアオコ発生。ピオパーク横はレベル5強
新川上流レベル4～5、フェンス周囲はレベル5強
3. 対策内容: 作業船3隻にて、攪拌作業。
4. 対策効果: 南東の風で、アオコが土浦港内に寄せられて来ていたが、攪拌作業によりレベル3～4程度で維持され、腐敗による悪臭までは無い。
