8月8日アオコ対策状況

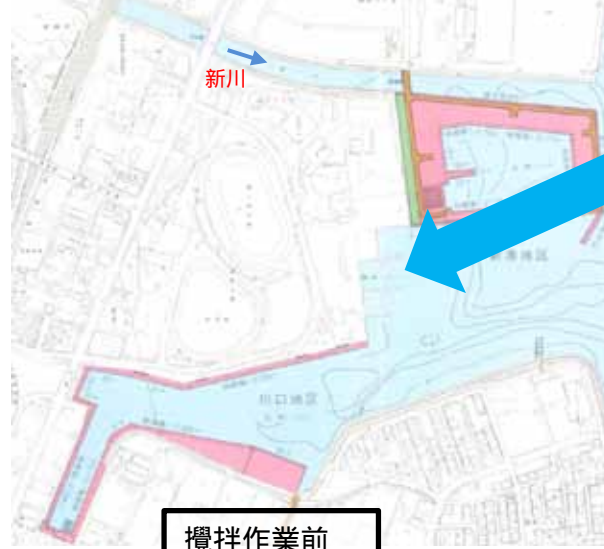
攪拌作業前

1. 対策箇所: 土浦港、新川上流
2. 発生状況: 土浦港内ではレベル3～4のアオコ発生。新川上流レベル5強
3. 対策内容: 作業船3隻にて、攪拌作業。
4. 対策効果: 土浦港内は西側の観光ホテル前やコンビニ前にレベル4のアオコがあり攪拌後は、レベル3になり臭気もない。新川はフェンスに吹き寄せられ腐敗寸前であったが、攪拌後レベル4程度になり、ひどい悪臭は免れた。

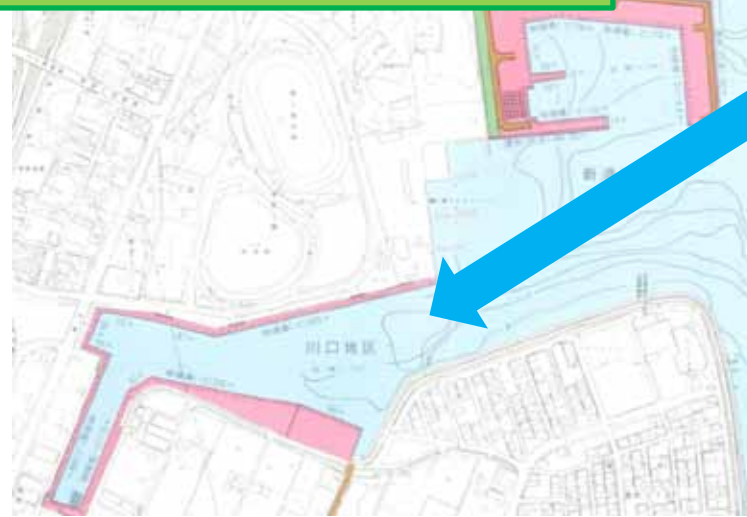
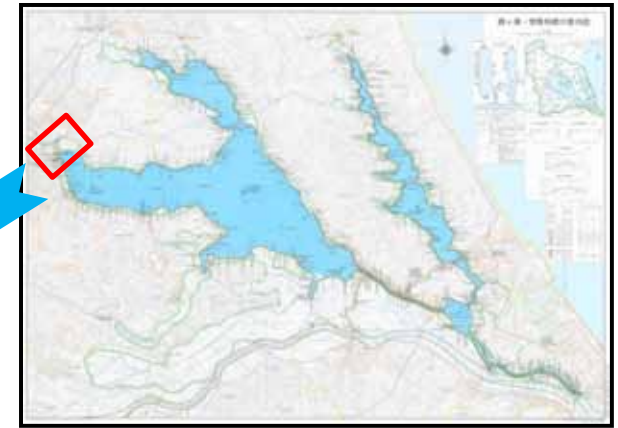
1. 対策箇所: 土浦港
2. 発生状況: 土浦港内レベル3 ~ 4のアオコ発生。
3. 対策内容: 「みずすまし」にてアオコ回収・脱水作業。
4. 対策効果: 「みずすまし」脱水アオコ: ドラム缶1本。
風は、昨日と変わり冷たく感じるが、日差しは強く、気温も高く作業は大変である。
しかし、アオコは少な目で、腐敗するには至らなかった。
