# 8月12日アオコ対策状況

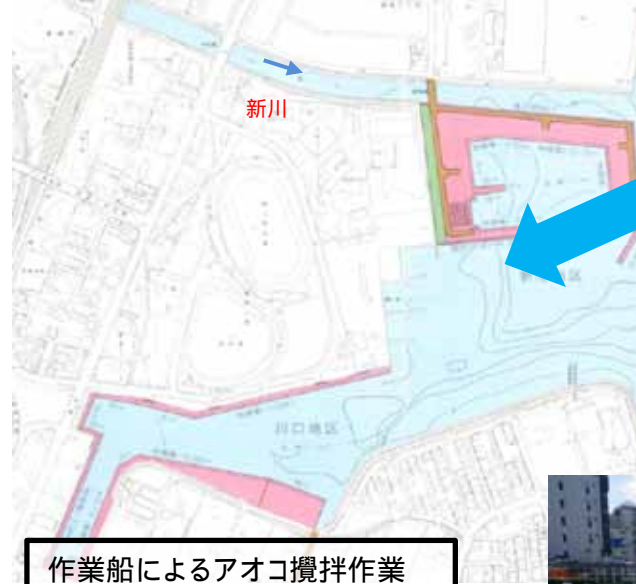
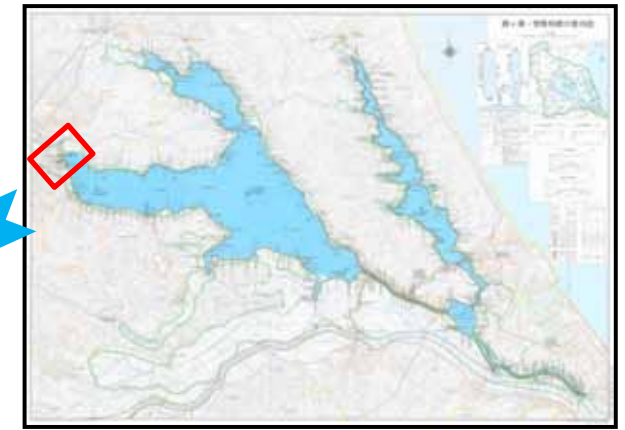
1. 対策箇所: 土浦港、新川上流
2. 発生状況: 土浦港内レベル4～5、新川上流レベル4～5強
3. 対策内容: 作業船3隻にて、攪拌作業。
4. 対策効果: 土浦港内攪拌箇所についてはレベル3～4程度まで下がった。  
新川については、レベル5強で腐敗し始めていたが、こまめな攪拌作業によりレベル3～4であった。

アオコ攪拌後
