## 8月16日アオコ対策状況

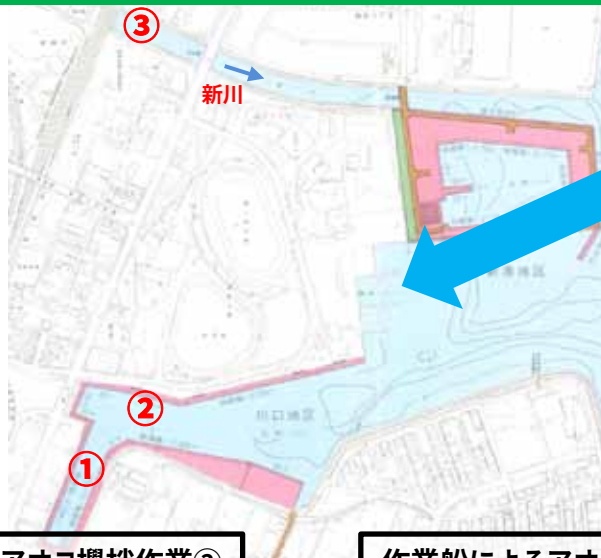
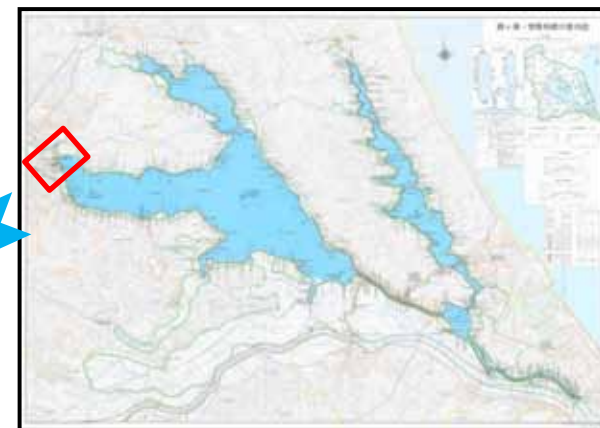
作業船によるアオコ攪拌作業②

1. 対策箇所: 土浦港、新川
2. 発生状況: 土浦港内ではレベル2～3のアオコ発生。新川レベル4～5
3. 対策内容: 作業船3隻にて、攪拌作業。
4. 対策効果: 昨日あったアオコは、夜からの南西の風で、土浦港内からは出て行ってしまい、レベル2～3であり一部、水神宮前にレベル5のアオコがあったが、攪拌作業によってレベル2～3に減少。新川は攪拌によってレベル3～4を維持。
