8月19日アオコ対策状況

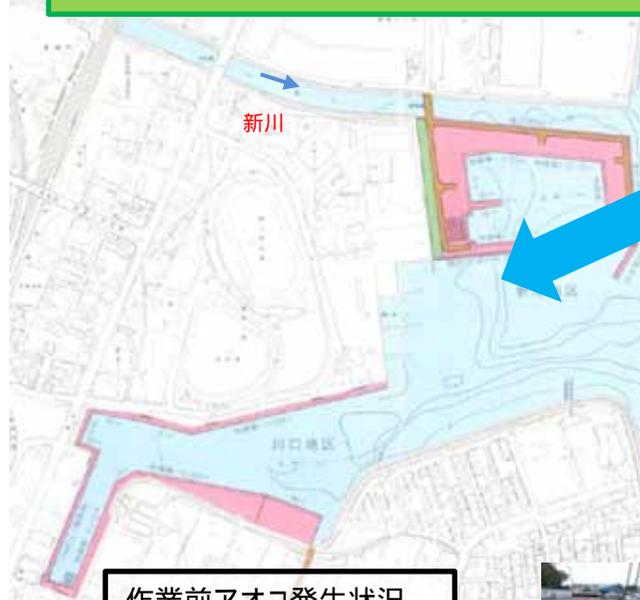
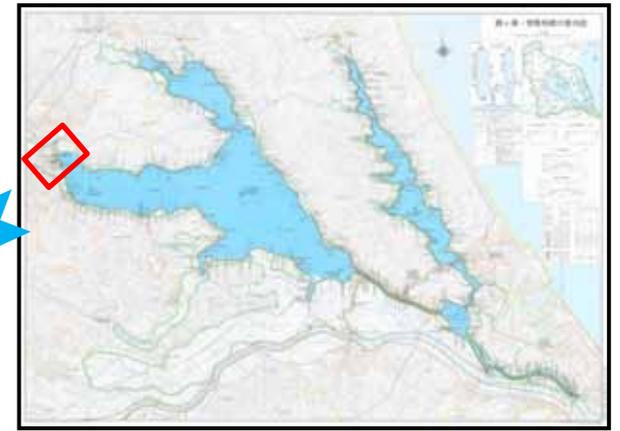
作業船によるアオコ攪拌作業

1. 対策箇所: 土浦港、新川上流
2. 発生状況: 土浦港内レベル4～5、新川上流レベル4～5強
3. 対策内容: 作業船3隻にて、攪拌作業。
4. 対策効果: 本日はアオコが港内に広くあり、攪拌後もレベル4程度で腐敗までにはならないまで。新川については、レベル5強で広い範囲にあった。攪拌作業で何とか、レベル4を維持。
