8月20日アオコ対策状況

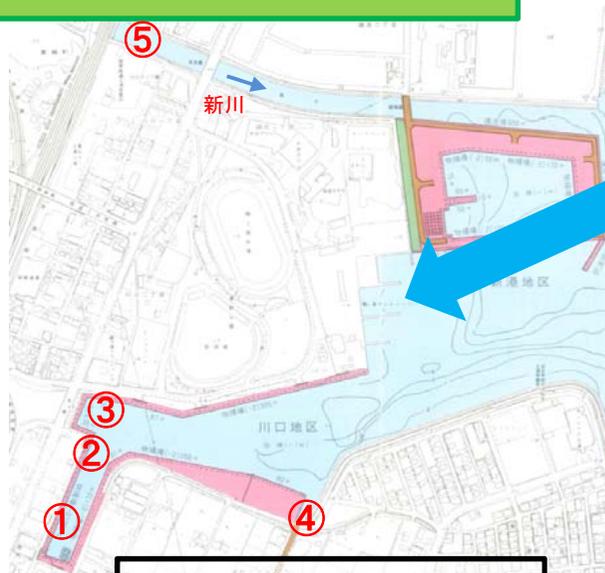
1. 対策箇所: 土浦港、新川上流
2. 発生状況: 土浦港内ではレベル4~5強のアオコ発生。新川上流レベル5強
3. 対策内容: 作業船3隻にて、攪拌作業。
4. 対策効果: 各所の角はレベル5強とアオコの厚さもあり、攪拌してもすぐにレベルが上がり、場所によっては、腐敗も始まるぐらいであった。しかし特に第三者等のクレームは無かった。

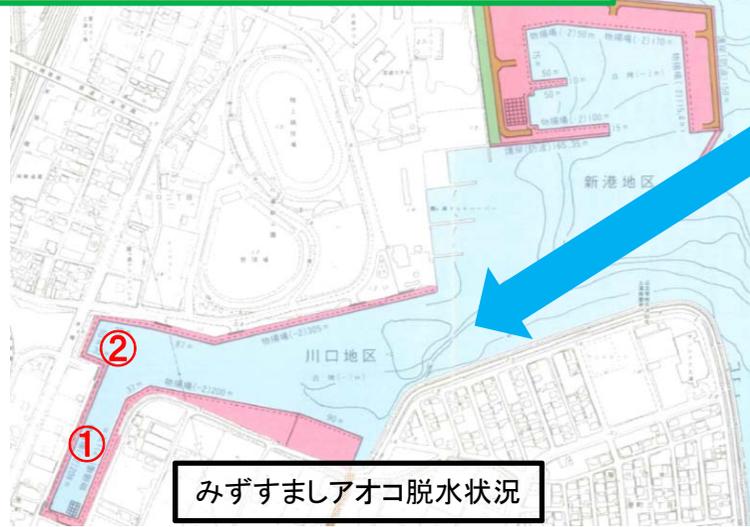
1. 対策箇所: 土浦港
2. 発生状況: 土浦港内レベル4~5強のアオコ発生。
3. 対策内容: 「水馬」「みずすまし」にてアオコ回収・脱水作業。
4. 対策効果: 「水馬」脱水アオコ: ドラム缶2本。「みずすまし」脱水アオコ: ドラム缶2本。水馬、みずすまし回収箇所のレベルは5強と高く、回収作業はしているが、レベルは下がらず、回収箇所も攪拌を行わないと腐敗が始まる。本日も日差しが刺すように強く、アオコの臭いもかなりあり、作業は大変であった。
