## 8月26日アオコ対策状況

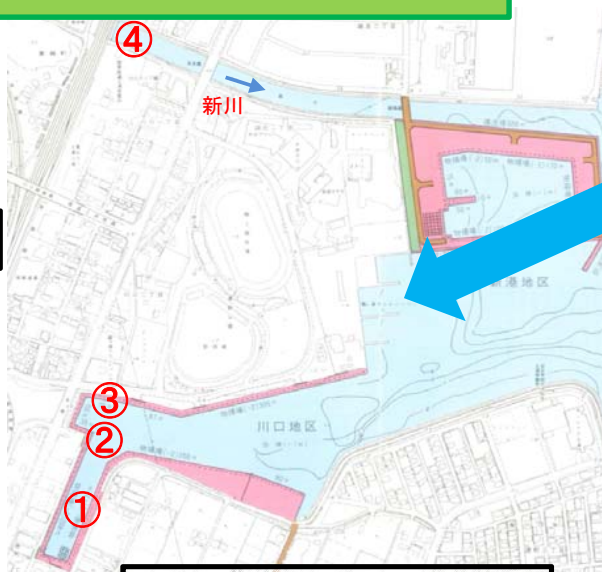
作業船によるアオコ攪拌作業②

1. 対策箇所: 土浦港、新川上流
2. 発生状況: 土浦港内ではレベル4～5のアオコ発生。新川上流レベル4～5
3. 対策内容: 作業船3隻にて、攪拌作業。
4. 対策効果: ここ数日と同様に水馬(コンビニ前)からみずすまし周辺(観光ホテル前)にレベル4～5のアオコを確認。土浦港内で場所を変えながら攪拌を行った。  
新川では午前中オイルフェンス沿いにレベル5強のアオコがあり攪拌。午後にはアオコは発生していなかった。
